A INFLUÊNCIA DA EXTRAÇÃO DE AREIA NA INSTABILIDADE DAS MARGENS FLUVIAIS NO BAIXO VALE DO RIO ITAJAÍ-AÇU (SANTA CATARINA)

RESUMO

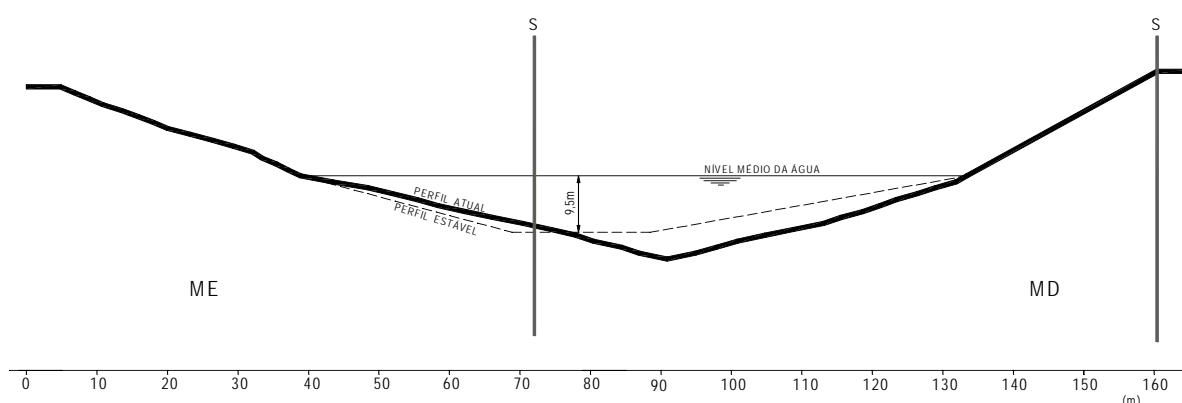
O escorregamento da margem convexa iniciou com as grandes enchentes no ano de 1983, com a retomada do processo no ano seguinte. No trecho há exploração de areia. O fundo do leito é bastante irregular, em que as depressões atingem profundidades de até 14,3 m. Nesta depressão, defronte à margem desmoronada, a sondagem revela a inexistência de sedimentos inconsolidados recobrimdo o leito rochoso, comprovando que não está ocorrendo reposição de material.

Na margem escorregada (direita) ocorre uma camada de areia pouco compacta a fofa, caracterizando um sedimento inconsolidado seguido de um horizonte mais profundo parcialmente diagenisado, mediantemente compacto e relativamente uniforme até atingir os 30 m de profundidade uma camada de areia muito compacta. Isto evidencia que a margem é muito susceptível à erosão do rio. As camadas mais profundas, abaixo da linha de água, são constituídas de sedimentos essencialmente arenosos grosseiros muito compactos.

A margem esquerda (côncava) por representar uma curva em forma de cotovelo fechado constitui uma área de alto potencial erosivo, porém a existência de um arenito compacto e bem diagenizado dificulta o processo erosivo.

Figura. 2- Perfil transversal do rio Itajaí-Açu no trecho 1 (Blumenau, Boa Vista).
MD=margem direita; ME=margem esquerda; S=sondagem

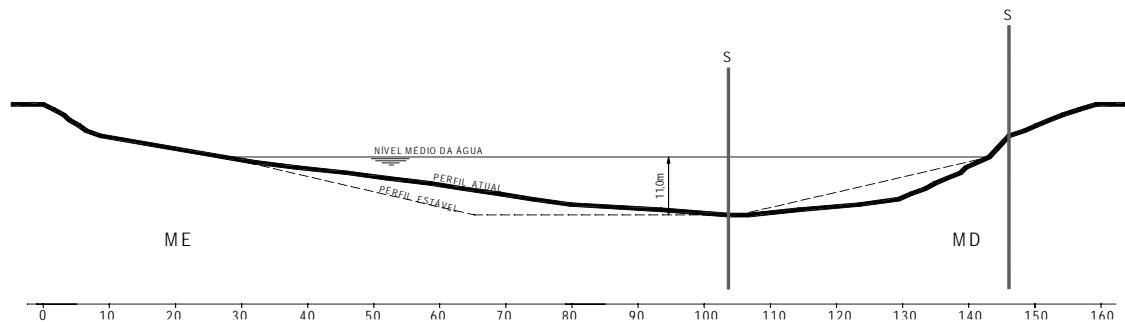
Neste trecho o rio é retilíneo apresentando problemas de escorregamentos na margem direita, sendo a extração de areia realizada por duas empresas. Nas proximidades dos portos de areia evidenciam-se depressões de grandes profundidades com até 11,5 m junto às margens onde ocorreu escorregamento no início da década de 90.

A montante da Ponte José Ferreira da Silva, a extração de areia está suspensa desde o ano de 1992 (comunicação pessoal do geólogo Gerson Müller da Prefeitura Municipal de Blumenau, 2000). Entretanto, durante os últimos 8 anos, não houve deposição suficiente de sedimentos que possibilitasse o preenchimento das depressões. A sondagem no leito do rio

em uma das cavas apresentou um material arenoso fino na camada inferior, e silto-arenoso fofo a pouco compacto na camada superior. A extração deste sedimento do fundo, especialmente junto à margem, pode aumentar a instabilidade da margem uma vez que seus sedimentos não apresentam elevada coesão.

Fig. 3- Perfil transversal do rio Itajaí-Açu no trecho 3 (Blumenau, ponte José F. da Silva).
MD=margem direita; ME=margem esquerda; S=sondagem.

A margem direita é constituída fundamentalmente de sedimentos arenosos fofos e ocasionalmente silto-arenosos, altamente susceptíveis à erosão.

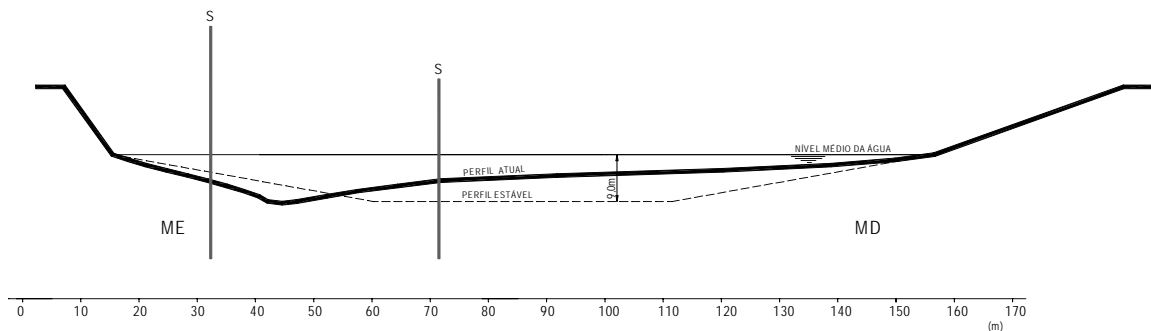
A montante deste trecho, na margem esquerda (convexa) do rio Itajaí-Açu, ocorre uma extensa faixa contínua, em torno de 800 m, com freqüentes escorregamentos. O talude da margem escorregada apresenta uma inclinação bastante elevada. O leito do rio é rochoso, e a modificação da hidrodinâmica fluvial provoca um alargamento da seção transversal. Neste caso, a extração de areia nesta faixa tem sido pouco significativa, ocorrendo somente nas extremidades da faixa.

A instabilidade da margem neste trecho foi inicialmente provocada pela dragagem realizada em 1986, como medida de prevenção das enchentes (Santos, 2.000). De acordo com o autor, o escorregamento da margem deu-se a partir de 1992, ano em que aconteceu a maior enchente registrada desde os episódios de 1.983 e 1.984.

Fig. 4- Perfil transversal do rio Itajaí-Açu no trecho 4 (Blumenau).
MD=margem direita; ME=margem esquerda; S=sondagem.

As depressões atingem pouco mais de 11 m originadas pela extração de areia, e várias delas encontram-se muito próximas das margens comprometendo a sua estabilidade. A sondagem realizada no leito do rio – a montante da margem escorregada-, especificamente em uma das depressões, mostra uma fina camada de sedimentos arenosos grosseiros, justificando o interesse da extração concentrada nas áreas que hoje constituem depressões de grandes profundidades.

Na margem esquerda, entre a rua Cândido da Silva Sênior e o dique marginal do rio Itajaí-Açu as camadas mais superficiais e acima do nível de água são de granulometria mais finas, predominantemente argilo-siltosos (consistência muito mole a média) intercalada ocasionalmente por camadas areno-argilosas a arenosas (pouco medianamente compactas). As camadas apresentam características texturais mais grosseiras abaixo do nível de água, variando de areia fina a grossa (medianamente compactas) podendo conter intercalações de argila-siltosa (muito mole a mole). No dique marginal, os sedimentos aluviais apresentam características texturais mais arenosas e até de menor compacidade (geralmente fofas a medianamente compactas), que explica a alta suscetibilidade da margem aos processos erosivos fluviais.

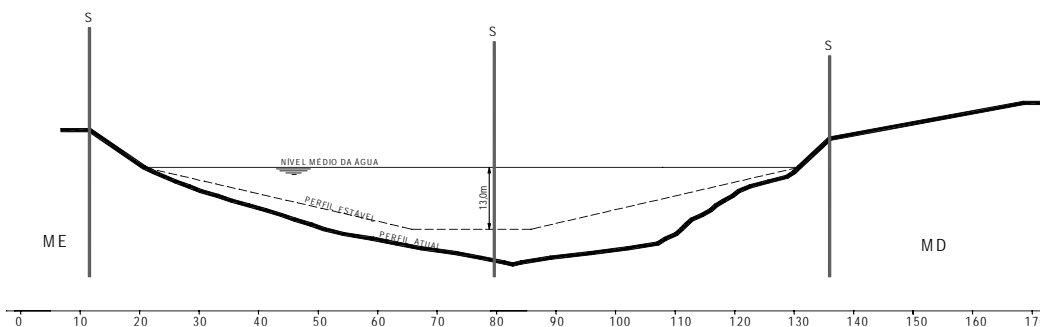
Trata-se de uma área de extração de areia. Apesar da significativa variação topobatimétrica e da acentuada inclinação entre as margens e o talvegue, constata-se a ausência de processos erosivos acelerados por escorregamentos nas margens. Neste trecho o rio apresenta um forte estrangulamento e com uma profunda depressão de 20,4 m no seu leito que aparentemente comprometeria a estabilidade da margem esquerda, porém cálculos indicam que não há riscos de escorregamentos nas condições atuais. A sondagem realizada no leito evidencia uma sedimentação atual, de caráter arenosa e friável.

Fig. 5- Perfil transversal do rio Itajaí-Açu no trecho 5 (Gaspar, rodovia SC 470).
MD = margem direita; ME = margem esquerda; S = sondagem.

A margem direita é composta por uma delgada camada de solo, assentado sobre rocha consolidada determinando um talude mais abrupto em relação à margem esquerda.

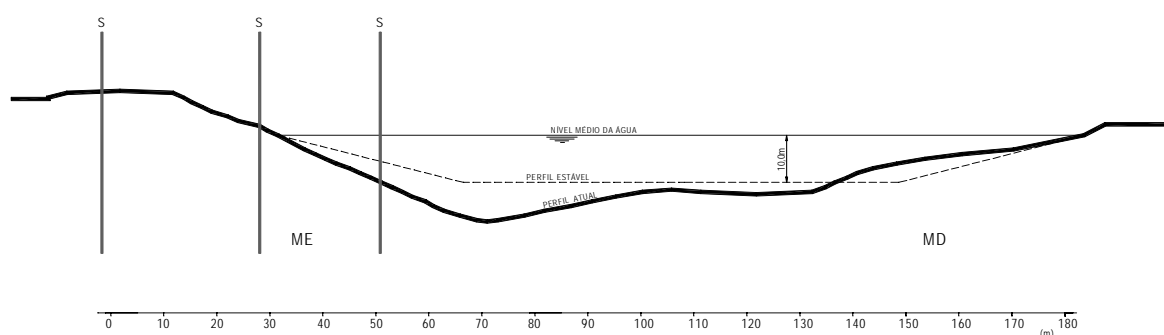
A montante da ponte Hercílio Deeke (140 m), a margem do canal fluvial apresenta uma continuidade horizontal apenas parcial, constituídas fundamentalmente por sedimentos arenosos de pouco a medianamente compactos abaixo do nível de água. Nas camadas mais superficiais prevalecem sedimentos mais finos (areia siltosa a argila arenosa) fofos a muito moles. A constituição friável (facilmente erodível) dos sedimentos torna a margem esquerda suscetível à erosão e escorregamentos. Este problema só não é ainda mais grave por ser a margem interna do rio, existindo, portanto, uma tendência do eixo de maior velocidade da água se deslocar para margem direita. No leito há um espesso pacote de sedimentos ativos, principalmente arenosos pouco a medianamente compactos cuja remoção deve ser evitada.

A morfologia do leito é bastante irregular, com depressões atingindo grandes profundidades, de até 19,6 metros. A jusante da ponte Hercílio Deeke, uma avaliação preliminar e comparativa do comportamento do leito fluvial resultante da disposição dos sedimentos e da rugosidade do fundo obtida do levantamento topobatimétrico realizada nos meses de agosto de 1999 e maio de 2000, revela variações na forma do fundo do rio ainda fortemente associada à extração de areia. Trata-se de uma área interdita à extração em novembro de 1999 devido aos inúmeros desmoronamentos das margens fluviais na área urbana.

Fig. 6- Perfil transversal do rio Itajaí-Açu no trecho 6 (Gaspar, centro).
MD = margem direita; ME = margem esquerda; S = sondagem.

Sondagens realizadas na margem esquerda próxima à ponte Hercílio Deeke, não ultrapassaram o aterro, e a sondagem do leito do rio evidencia ausência de areia ativa. Caso existisse anteriormente sedimento arenoso friável ele já foi extraído, pois encontrou-se apenas sedimento muito consolidado (compactado). A jusante da ponte Hercílio Deeke

(760 m), o leito do rio evidencia a presença de sedimentos ativos até grandes profundidades. A resistência à penetração acusa sedimento compactado somente a partir dos 19 metros da superfície da lâmina de água. Na margem (esquerda) ocorrem sedimentos arenosos, siltosos e argilosos pouco compactos e muito friáveis, praticamente sem coesão. Há uma continuidade horizontal destas características, gerando nesta margem grande potencial de erosão e/ou deslizamento. A instabilidade da margem neste trecho está sendo provocada pelo aprofundamento do leito do rio muito próximo da margem. As linhas do fundo do canal indicam que a forma do leito foi modelado pela atividade de extração de areia, visto que nenhum aspecto natural (hidrodinâmica fluvial ou estrutura de leito rochoso) tem contribuído no aprofundamento do canal próximo da margem.
