EROSÕES ÀS MARGENS DA BR 222 NA CIDADE DE AÇAILÂNDIA - MA

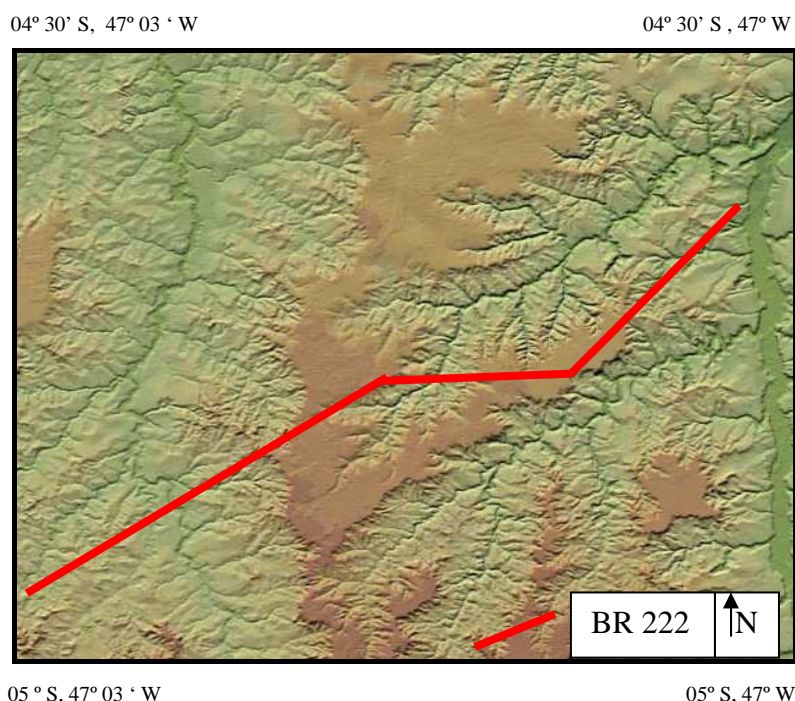
Figura 2: A BR 222 e o relevo local (Imagem de relevo fonte EMBRAPA 2005 – 2006)

Observa-se que das 16 erosões analisadas, 13 localizam-se na área da formação Itapecurú (Tabela 1). Isto se deve á grande declividade observada nessas áreas, como se pode observar analisando/conjugando os dados das Figuras 2 e 3.

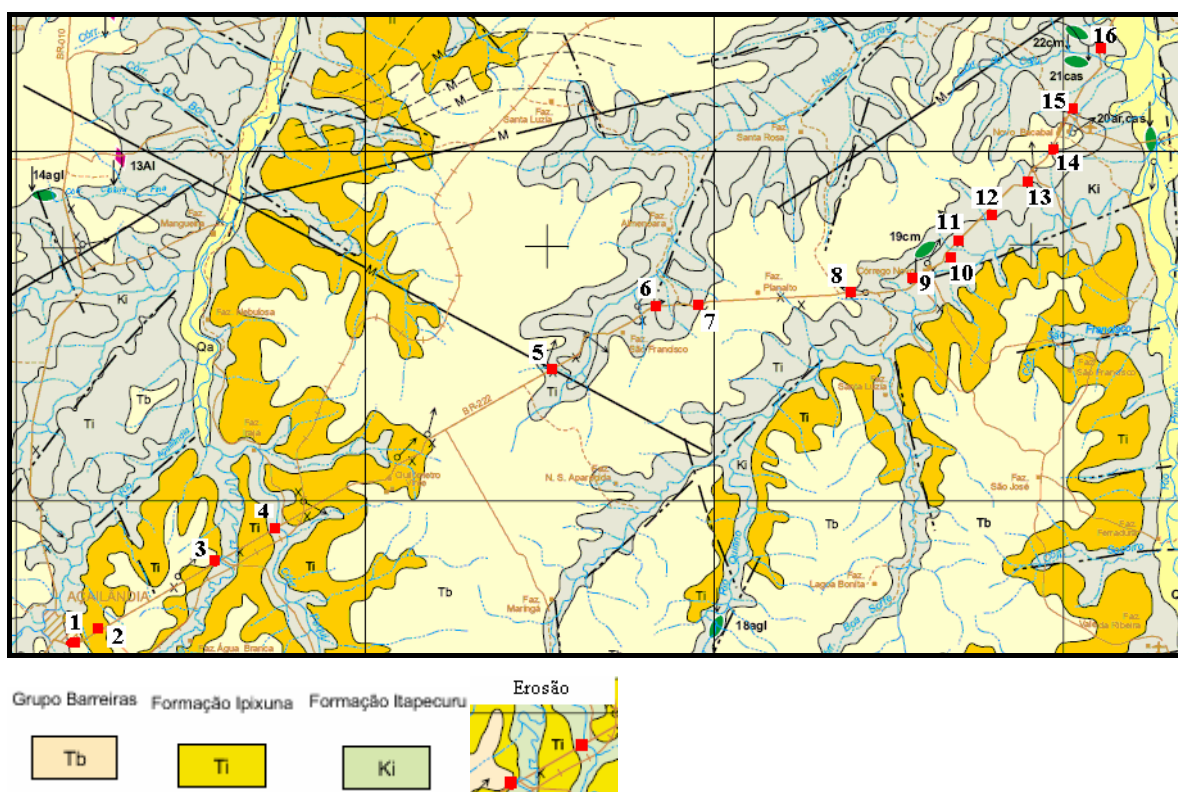
Figura 3: Localização das erosões (Carta litológica fonte: CPRM, 1999)

A problemática do soterramento tem grande possibilidade de ocorrência em algumas áreas, devendo destacar a área localizadas ás margens do rio Pindaré, sendo esta a última área destacada na Figura 3 já apresenta este problema, o que tem causado grandes engarrafamentos e o assoreamento do neste rio.
