PROCESSOS EROSIVOS EM ESTRADAS: O ESTUDO DE CASO DO DESMORONAMENTO DO ATERRO NA GO-213 NO MUNICÍPIO DE CALDAS NOVAS-GO

RESUMO

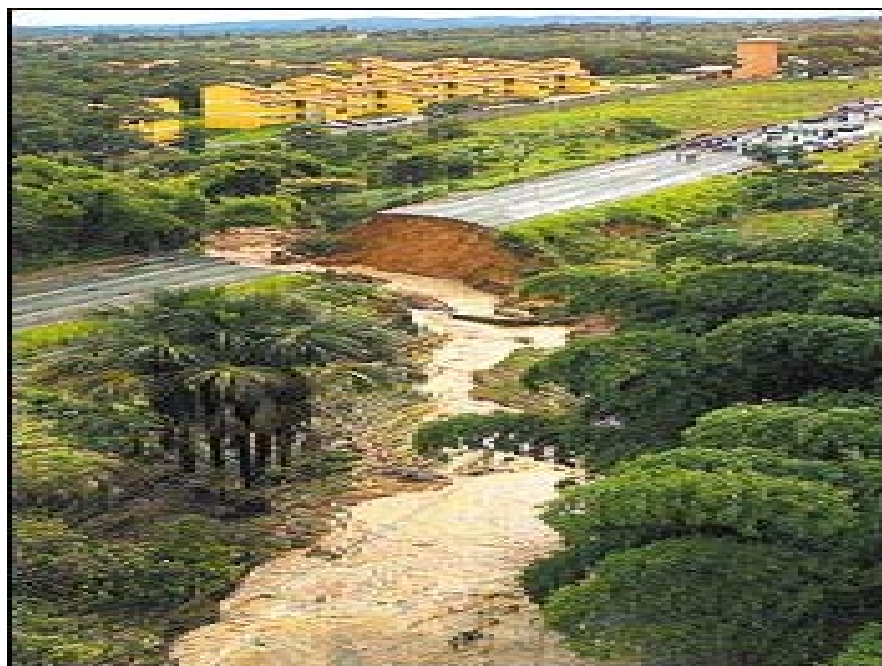
Caldas Novas, localizada no Estado de Goiás, está inserida neste contexto, onde chuvas ocorridas principalmente nos meses de verão, vêm causando uma série de transtornos para a sua população. No mês de janeiro de 2005, após um longo período de chuvas, no dia 17, o aterro construído sob a GO-213 desmoronou (Figura 1), vitimando 3 pessoas. Uma das hipóteses levantadas pelas autoridades para explicar as causas deste problema foi a grande intensidade da chuva ocorrida no dia 17. Todavia, ao observar os dados obtidos sobre as precipitações, bem como o local do desmoronamento e seu entorno, nota-se que não só este, mas outros elementos naturais e ações humanas no ambiente próximo, contribuíram para esta catástrofe.

Figura 1 – Cratera aberta na rodovia GO-213

O bueiro de aço construído para a passagem do Córrego Jacu sob a rodovia, não suportou o grande volume de água e detritos carregados através da bacia do córrego, fazendo com que esta água mantivesse represada, chegando a passar por sobre a rodovia. A presença deste grande volume de água propiciou uma infiltração através do aterro, ocasionando uma desestrutura do mesmo, que, com a pressão da pista da rodovia e das águas represadas, desmoronou, provocando uma cratera de aproximadamente 40 metros de largura e 15 metros de profundidade, engolindo três veículos que passavam pelo trecho naquele momento, ceifando a vida de quatro pessoas (Figura 5).

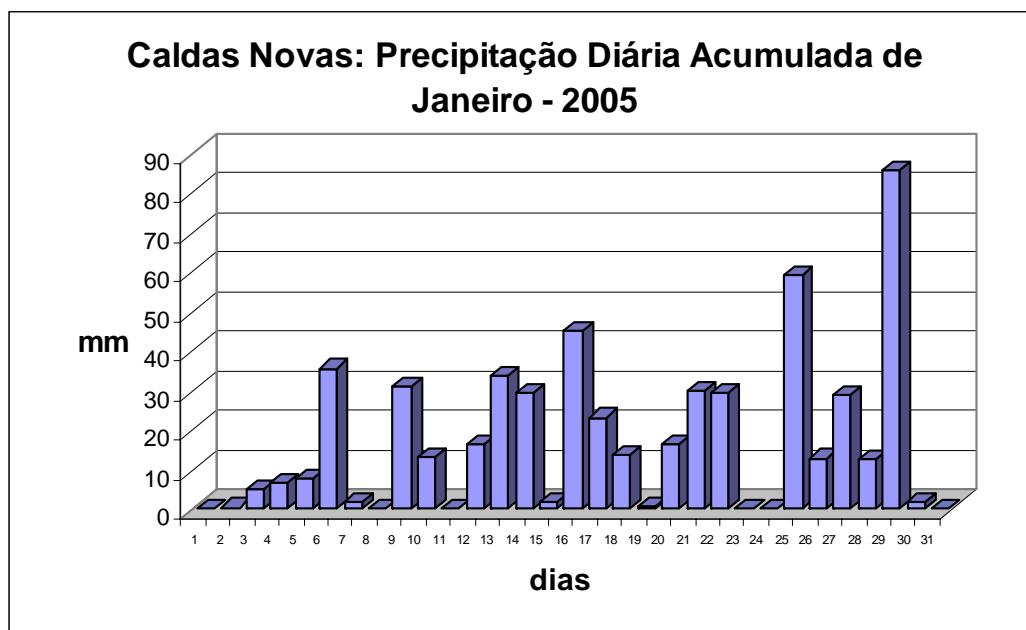
No mês de janeiro de 2005, como pode ser observado na figura - 2, as chuvas foram distribuídas em três grandes episódios, que corresponde ao período de tempo existente entre a chegada e atuação de uma frente fria e sua substituição por uma nova frente fria. O primeiro que iniciou no dia 3 e terminou no dia 11, o segundo que começou no dia 12 e cessou no dia 22, e o terceiro que iniciou no dia 25 e terminou no dia 30.

Figura – 2: Gráfico de Precipitação Diária Acumulada de Janeiro de 2005.
 Fonte: Estação Meteorológica de FURNAS CENTRAIS ELETRICAS, 2005.
 Org.: BIELLA, C. A. & COSTA, R. A., 2005.

Como pode ser observado no gráfico, a partir dos dados coletados na estação de FURNAS, a chuva que ocorreu no dia 17, não foi a que atingiu a maior altura durante o mês de janeiro, mas sim a do dia 29 que totalizou 85,5mm. Mas se esta chuva não foi tão forte como se imaginava e nem mais alta do mês, o que teria contribuído para causar os danos na GO-213? A questão é que esta precipitação ocorreu de forma concentrada, ou seja, ela precipitou quase que inteiramente num curto espaço de tempo, logo após um longo período de chuvas que durou aproximadamente 2 semanas. Esta precipitação encontrou um solo, bem próximo de atingir sua capacidade de campo, o que resultou em um rápido escoamento superficial em direção ao curso d água do córrego Jacu, causando uma súbita elevação do nível d água mesmo, contribuindo para o rompimento do aterro construído sob a GO-213.

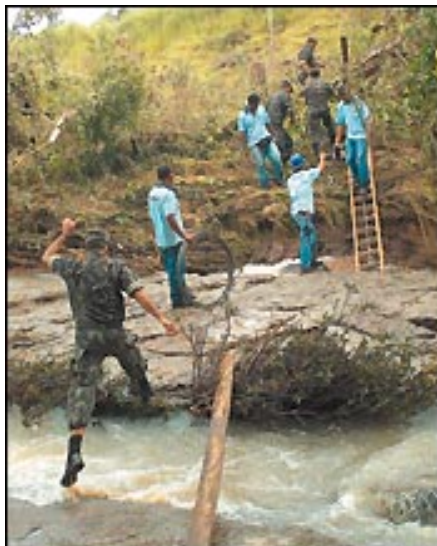
Figura 3 – Córrego Jacu – notar a formação rochosa onde corre o Córrego

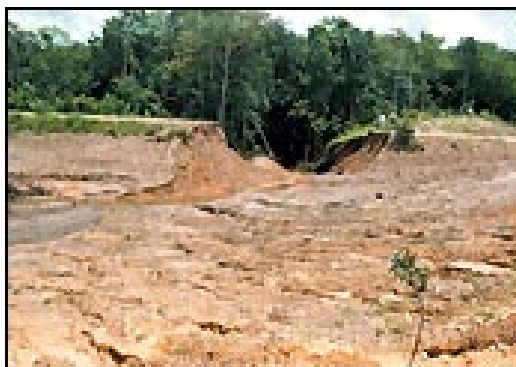
bacia, sendo que foram observadas represas rompidas provavelmente pelo grande volume de água no período estudado (Figura 4).

Figura 4 – Represa rompida próximo à área do desmoronamento

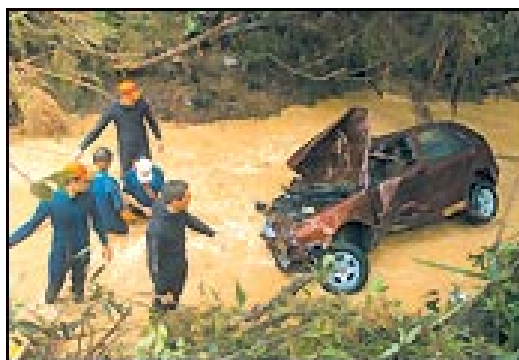
Figura 5 – Veículo acidentado no desmoronamento da GO-213
