Praia do Saco da Capela (Ilhabela, SP): Impactos da Urbanização e Retirada de Areia

Celia Regina de Gouveia Souza

Instituto Geológico-SMA/SP; Programa de Pós-Graduação do Depto. de Geografia-USP

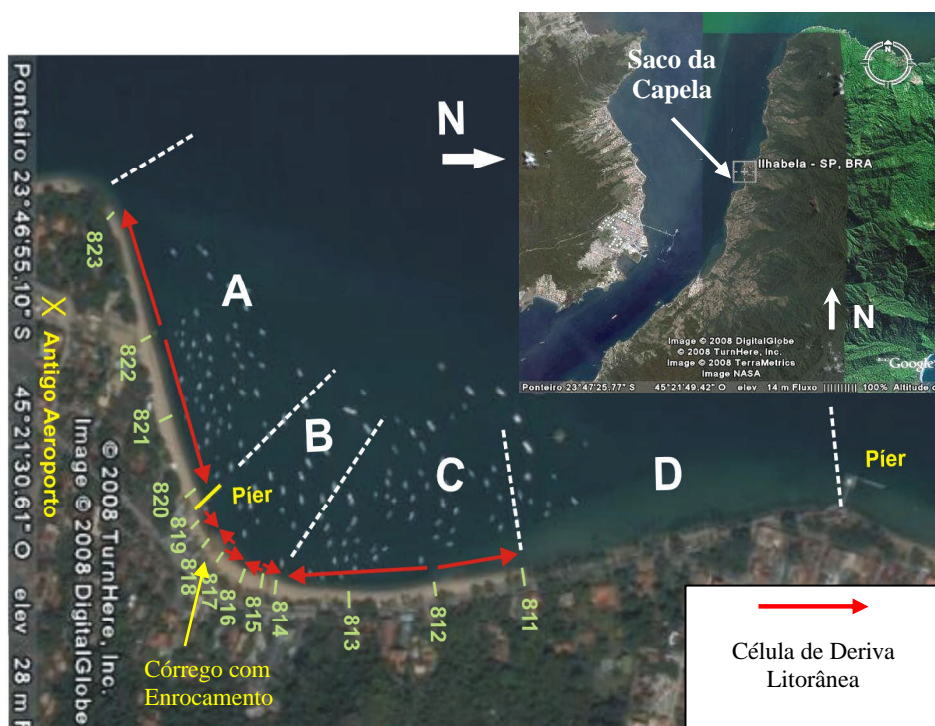
Foram realizados 13 perfis praias (Figura 2). Para facilitar a apresentação dos resultados, a praia foi dividida em quatro setores morfodinâmicos. O setor A corresponde a um segmento retilíneo de praia localizado ao sul do píer do Pindá Iate Clube (Figura 3A); ao norte desse píer (Figura 3B) ocorre um segmento praias bastante arqueado (setor B) seguido por outro segmento retilíneo (setor C). No extremo norte da praia (setor D) não foi possível realizar perfilagem, pois o arco praias foi totalmente erodido.

Figura 2. Praia do Saco da Capela e localização dos perfis praias (imagem *Google Earth* obtida em 15-02-08). O Pindá Iate Clube e seu píer estão entre os perfis 819 e 820; o local de retirada de areia está entre o córrego com enrocamento e esse píer.

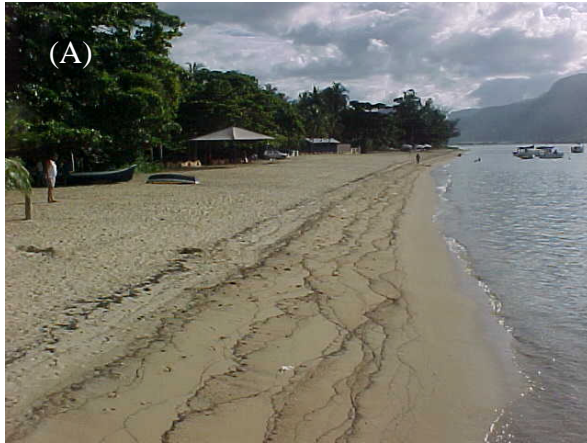
Figura 3. Vista geral da Praia do Saco da Capela. **(A)** Praia ao sul do píer do Pindá Iate Clube (setor A - perfis 820 a 823). **(B)** Praia ao norte do píer (setores B e C - perfis 811 a 818; os dois homens estão no alinhamento do perfil 818; córrego com enrocamento bilateral).

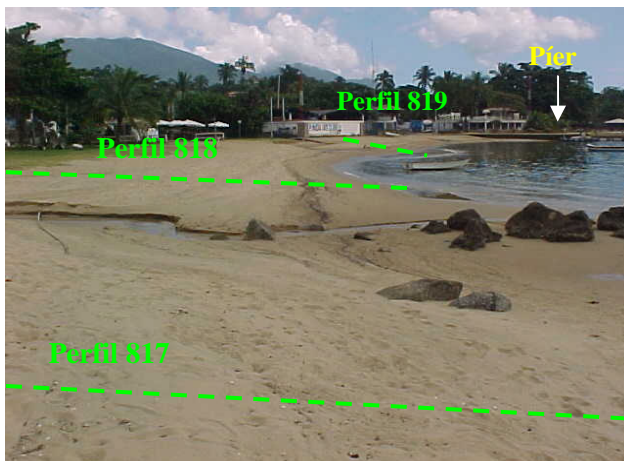
A Figura 4 mostra em detalhe o local da infração de retirada de areia de praia, em frente ao muro do Pindá Iate Clube. Entretanto, segundo um funcionário antigo desse clube, mesmo antes da citada infração era freqüente a prática de retirada de areia desse local, que se estendia entre o píer do Pindá Iate Clube e o córrego onde há restos de um enrocamento bilateral, portanto entre os perfis 817 a 819.

Figura 4. Área da retirada de areia da Praia do Saco da Capela. Ao fundo, dependências do Pindá Iate Clube (muro branco, restaurante e píer).

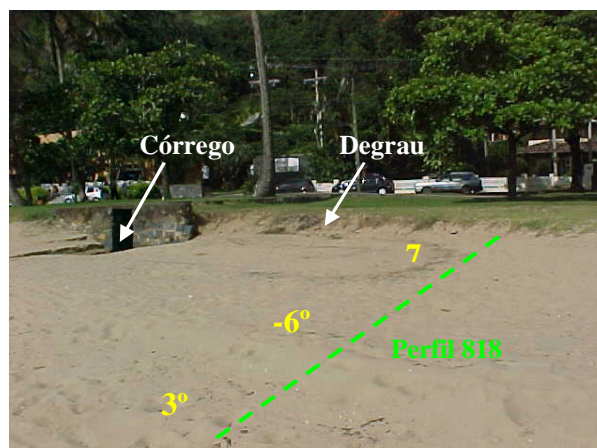
Mesmo assim, foram constatados dois tipos de alterações na praia que provavelmente são devidas à retirada de areia da praia. Na Figura 5 observa-se a presença de um degrau não erosivo no contato entre a pós-praia e o gramado (jardim público). O outro fato é ocorrência de morfologia anormal da pós-praia, com declividades muito negativas na porção central dos perfis 818 e 819: -6° no perfil 818 (Figura 5) e -10° no perfil 819 ($11,5^\circ$ na parte superior da pós-praia, -10° na porção central e 14° na porção inferior da pós-praia, próxima à linha de deixa de tempestade e ao limite da berma). No restante da praia não foram encontradas declividades negativas na pós-praia. Como se trata de uma zona que não sofre

processos eólicos, mas somente processos costeiros, após uma retirada de areia de grande volume a recuperação da morfologia original poderia ser bastante lenta.

Figura 5. Detalhe da pós-praia do perfil 818 (montante do córrego com enrocamento), mostrando o degrau entre o gramado e a pós-praia, e o perfil da pós-praia com declividade negativa (-6°) anômala na porção central.

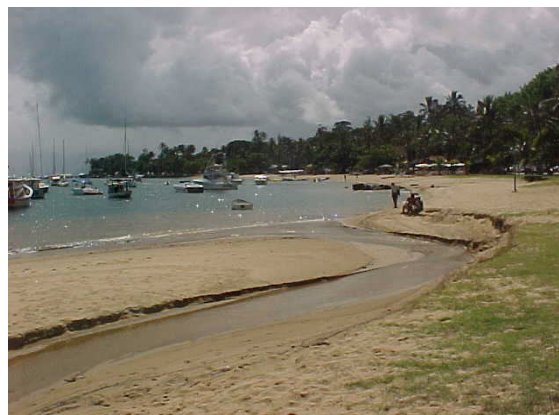
A migração lateral de desembocaduras de drenagens fluviais e pluviais conforme a atuação de correntes de deriva litorânea (estas sendo mais intensas que os fluxos de drenagem continental), também é excelente indicador de transporte. Nos setores B e C da praia foi possível identificar vários córregos e drenagens pluviais ora migrando para S (Figura 4), ora para N (Figura 6).

Figura 6. Exemplo de migração de desembocadura fluvial para N (perfil 819).

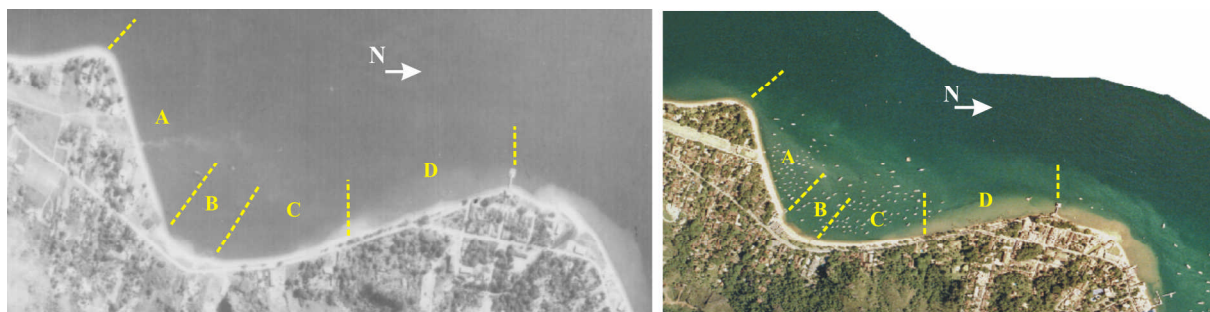
Plumas de sedimento em suspensão indicando transportes para norte são observadas principalmente nos setores A e D em todos os produtos espectrais analisados (Figuras 2 e 7). Da mesma forma, no contato entre os setores C e D parece haver um giro dessas plumas para sul. Aliás, esse comportamento se reflete até nos barcos ancorados (em geral pela popa) no Saco da Capela (Figura 2), cujas proas ficam em relativa deriva e se orientando para norte no setor A, para oeste no setor B (influência da “guerra” entre correntes N e S), e para sul no setor C. Essas derivas dos barcos também puderam ser observadas no campo.

Figura 7. Fotografias aéreas da Praia do Saco da Capela: à esquerda em 1962 (escala original 1:25.000) e à direita em 2001 (escala original 1:35.000). Notar as plumas de sedimentos suspensão transportadas para norte em ambas, e que a faixa de areia existente no setor D em 1962 desapareceu em 2001.

O indicador II, comum a todos os perfis, pode ser constatado através da simples comparação entre a situação atual da Praia do Saco da Capela e a fotografia aérea de 1962 (Figuras 2 e 7). Em 1962 essa praia apresentava um arco praiial mais contínuo e com extensão e largura bem maiores do que apresenta hoje. Todo o segmento praiial localizado no setor D, que em 1962 constituía uma faixa de areia contínua até o atracadouro de navios de cruzeiro, hoje desapareceu totalmente. Da mesma forma, no extremo sul da praia, junto à Ponta do Paqueá, havia também uma faixa de areia contínua contornando essa ponta e se interligando com a Praia de Santa Tereza em 1962, mas que hoje quase desapareceu (Figura 8A).

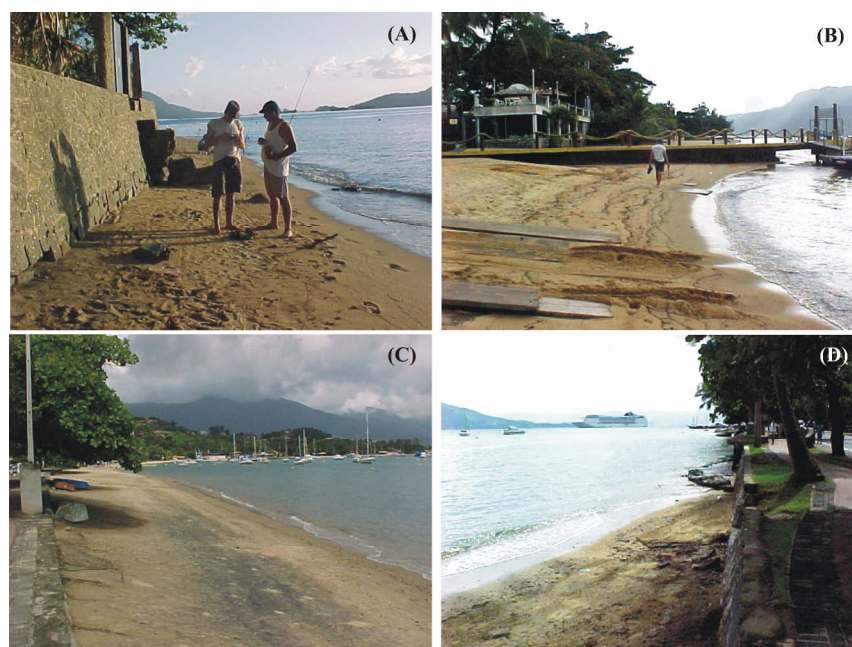
Os indicadores de erosão costeira encontrados na Praia do Saco da Capela estão indicados na Tabela 1 e referidos na Tabela 2. Alguns exemplos podem ser vistos na Figura 8.

Figura 8. Indicadores de erosão costeira de nº I, VIII, X e XI (vide Tabela 2) e principais intervenções antrópicas na Praia do Saco da Capela. (A) – perfil 823 (limite sul da praia); (B) – perfil 819; (C) – perfil 812; (D) – perfil 811 (limite norte da praia).
