## ANÁLISE DE ÁREAS DE RISCO A MOVIMENTOS DE MASSA: RUA UNIÃO DA VITÓRIA, VALPARAÍSO, BLUMENAU, SC

**RESUMO:** Este artigo refere-se à análise de risco a movimentos de massa, trazendo como exemplo a Rua União da Vitória e sua micro-bacia associada, localizada no bairro de Valparaíso, Blumenau, SC, afetada por deslizamentos no desastre de Novembro de 2008. Este foi desenvolvido a partir dos trabalhos de campo e relatórios geológico-geomorfológicos através do projeto de extensão intitulado: Resposta ao Desastre em Santa Catarina no ano de 2008, coordenado pelo Centro Universitário de Estudos e Pesquisas sobre Desastres (CEPED/UFSC) à serviço da Defesa Civil. A metodologia de análise fundamentou-se em técnicas geológicas e geomorfológicas com apoio de imagens digitais, geração de Modelo Digital de Elevação (MDE), e mapeamentos dos escorregamentos e feições associadas espacializados em cartografia digital. Utilizou-se o mapeamento cadastral de áreas de risco por vistorias de trinta e cinco residências. Destas, dez sugeriu-se a interdição imediata por estarem em perigo de serem atingidas pelos escorregamentos. Como resultado cartográfico, apresenta-se um mapa do evento ocorrido. As ati

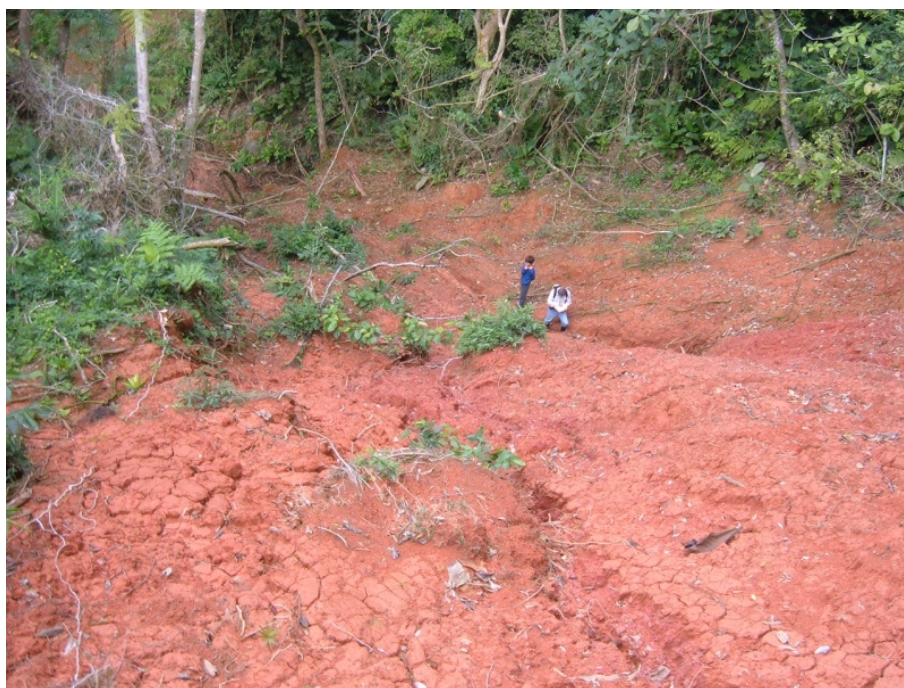
Em novembro de 2008, à montante do vale norte da micro-bacia da Rua União da Vitória, ocorreram escorregamentos que gerou um fluxo de detritos (debris flow). Este fluxo seguiu pela drenagem e atingiu a rua e algumas residências. Nas encostas deste talvegue foram verificados a seqüência de três escorregamentos: o primeiro ocorreu na vertente sul do vale e foi relativamente raso. Na sua base observa-se a evidência de um piping; o segundo aconteceu na vertente norte e movimentou grande volume de solo residual e parte dos metapelitos alterados que permitem a leitura da foliação metamórfica (atitude N85°E; 63°SE). Nesse mesmo ponto foi medida a direção do fluxo por meio de superfícies estriadas de direção S58°E. A crista desse escorregamento encontra-se nas coordenadas UTM 690291/7017960 e a espessura do solo neste local é da ordem de 30m (Fig. 5); o terceiro, ao lado do anterior, encosta norte do vale, recobre os anteriores e represa parcialmente o curso d água.

**Figura 5 - Vista a partir da crista do escorregamento, que movimentou mais material, gerando um fluxo de detritos (junto aos outros dois escorregamentos) atingindo a Rua União da Vitória e algumas residências. Foto: Harideva M. Égas, junho de 2009.**

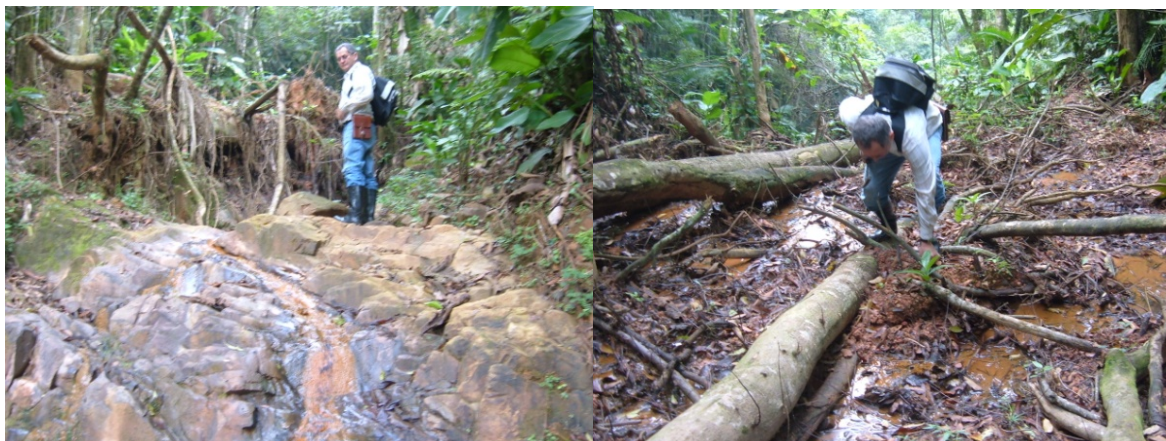
Mais abaixo dos escorregamentos, no mesmo vale, foi encontrado um afloramento de rochas riolíticas com estrutura de fluxo de atitude N45°E e mergulho 75°SE. E o represamento do material advindo da montante, que em situações de precipitações intensas, pode desprender-se (Fig. 6).

**Figura 6 - Afloramento de riolito e represamento de material oriundos dos escorregamentos. Fotos: Harideva M. Égas, junho de 2009.**

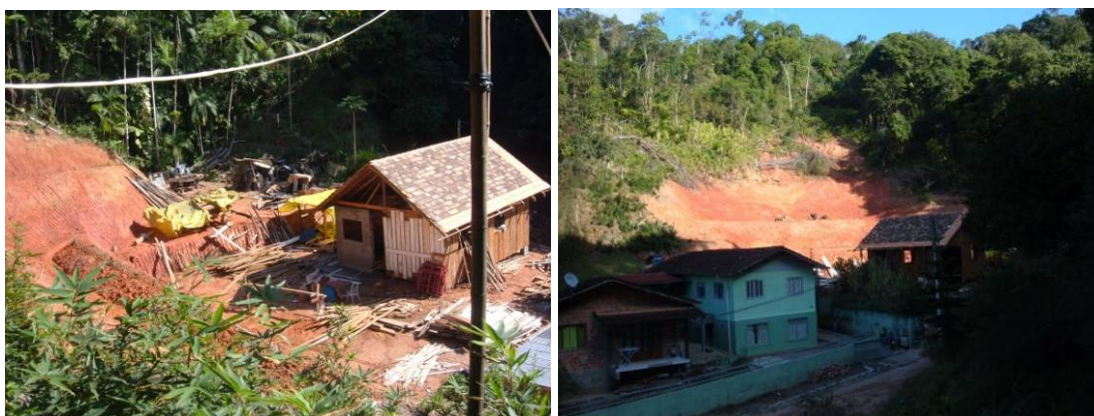
Na encosta sul, ocorreu um escorregamento que destruiu uma residência. Esta moradia localiza-se sobre o fluxo preferencial da drenagem. No momento que realizávamos o estudo os moradores já estavam realizando obras de contenção da encosta e reconstruindo a casa, conforme Fig. 7. No entanto, a área foi classificada como área de risco e sujeita a interdição.

**Figura 7 - Residência sendo reconstruída em mesma área onde ocorreu um escorregamento que a destruiu totalmente. Fotos: Harideva M. Égas, junho de 2009.**

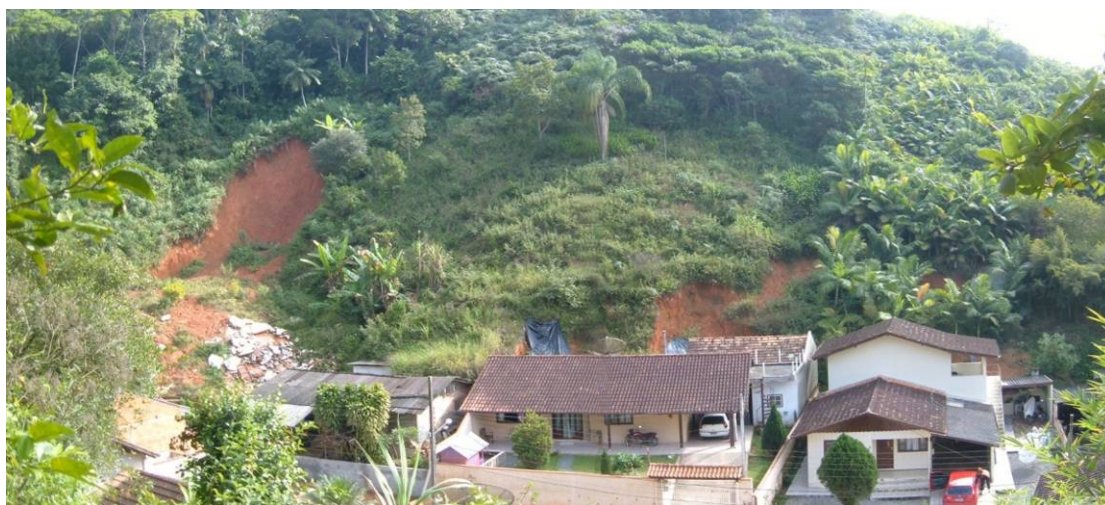
com os processos hidrológicos resultaram e um escorregamento rotacional que provocou a destruição de duas residências (Fig. 8). Nesta parte ocorrem, predominantemente, metapelitos que apresentam foliação de direção N45°E e mergulho de 41°SE. O avançado estado de alteração dos metapelitos, que somado ao solo residual existente resulta no espesso pacote de material sujeito a movimentos de massa. Nesta encosta foram observados diversos degraus de abatimento do terreno e antigos planos de escorregamentos, assim como árvores inclinadas (Fig. 9) evidenciando que a esta encosta vem apresentando sucessivos movimentos de massa.

**Figura 8 - Vista parcial da encosta norte da Rua União da Vitória. A esquerda da foto observou-se um escorregamento rotacional que destruiu duas casas e do centro para a esquerda uma crista de ruptura de um grande escorregamento (ativo há anos segundo moradores) que ameaça as residências. Foto: Harideva M. Égas, junho de 2009.**

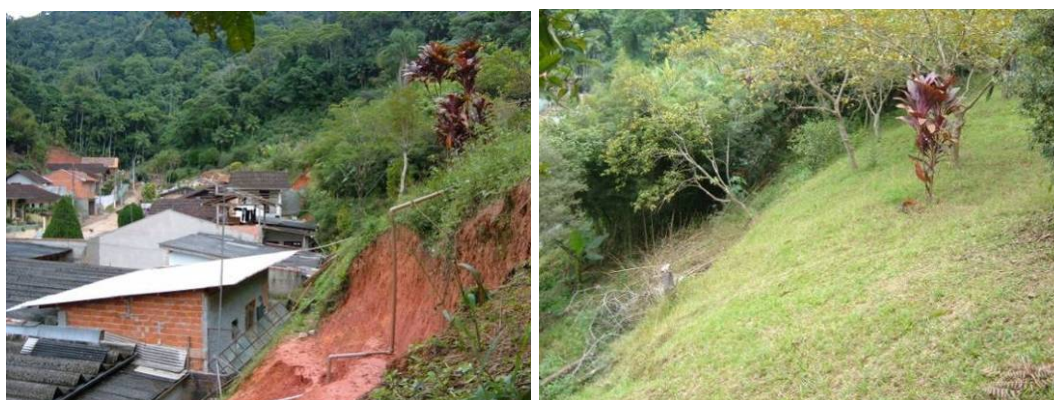
**Figura 9 - Vista parcial da encosta norte desestabilizado (imagem da esquerda). Árvores inclinadas, mostrando um movimento de rastejo do terreno (imagem da direita). Fotos: Harideva M. Égas, junho de 2009.**

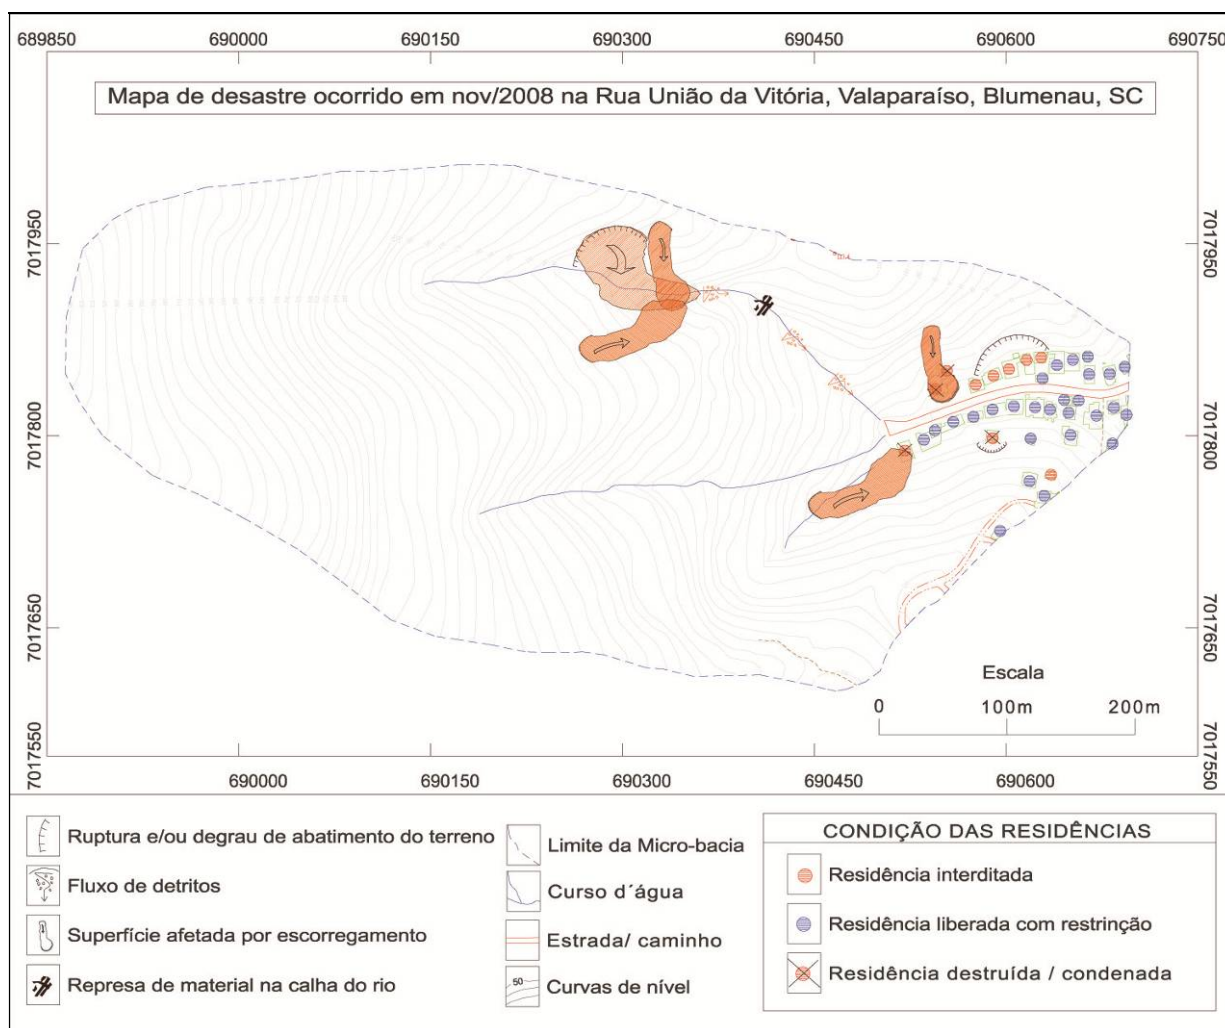
Nas vistorias das residências buscaram-se sempre informações com os moradores sobre o evento ocorrido em Novembro de 2008 e/ou eventos anteriores, como o comportamento flagrado no momento de ocorrência dos movimentos de massa e a área atingida das massas deslizadas. E ainda, procurou-se explicar aos moradores a ameaça que estão expostos. No total foram vistoriadas trinta e cinco casas pertencentes a Rua União da Vitória. Destas, dez sugeriu-se a interdição imediata pelo fato de estarem em perigo de serem atingidas (algumas, novamente) por escorregamentos das encostas adjacentes. As demais foram liberadas com restrição e sugeridas, em algumas residências, obras de contenção de encosta. A montante da micro-bacia possui grande altitude e considerável declividade. No curso d'água, vale norte, encontra-se material suspenso e represado dos escorregamentos, podendo gerar novos fluxos de detritos em caso de precipitações intensas, colocando em perigo toda a rua, pois esta se encontra sobre o curso preferencial da drenagem. Como um resultado cartográfico, apresenta-se um mapa do evento ocorrido em Nov/2008 na área de estudo e a classificação das residências quanto a sua interdição ou liberação com restrição (Fig. 10).

**Figura 10 - Mapa de desastre ocorrido em nov/2008 na Rua União da Vitória. Gerado a partir da ortofotocarta planialtimétrica em escala 1:2000 com detalhamento vertical de 1m. Prefeitura de Blumenau. Executado por Aeroimagem S. A. junho de 2003.**
