PROCESSOS EROSIVOS NA ÁREA URBANA DE BAURU-SP

RESUMO

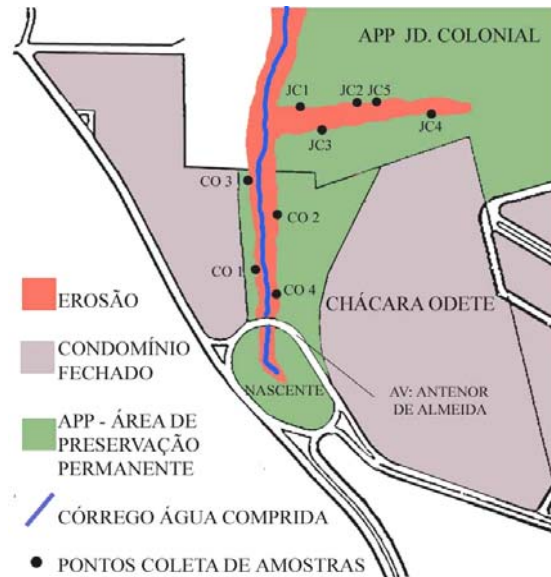
Figura 2: Pontos de coleta das amostras das erosões sem escala (modificado de SÃO PAULO, 2003)

No interior da erosão ao longo do córrego (Chácara Odete) foram coletadas 4 amostras em diferentes pontos e no interior da erosão perpendicular ao córrego (Jd. Colonial) foram coletadas 5 amostras. As curvas granulométricas encontram-se na Figura 3.

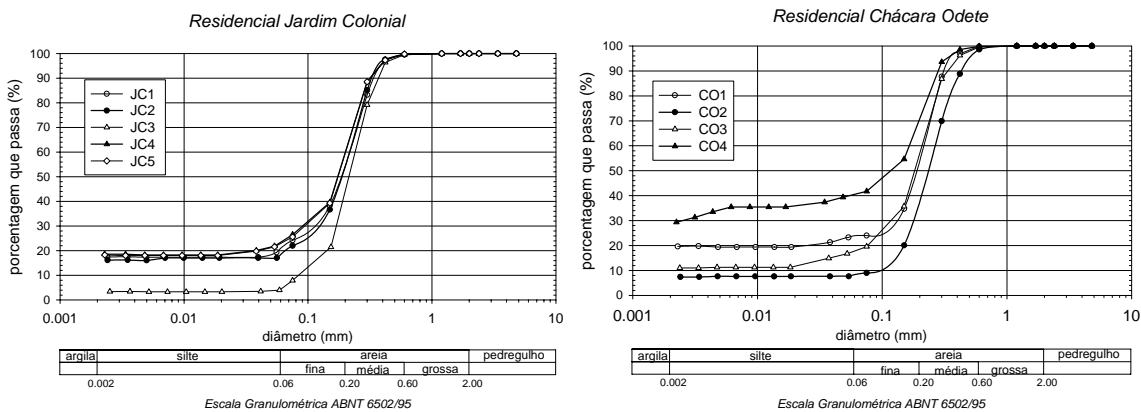
Com base nos resultados dos ensaios de granulometria conjunta a classificação textural desse solo é de areia fina pouco argilosa de coloração que varia de marrom avermelhada a amarelo claro. Nota-se ainda, nessas figuras, que as amostras de solo coletadas nesta erosão são mais homogêneas, 4 delas são areias com cerca de 18 % de argila e apenas uma é mais arenosa com apenas 5% de argila. Já, as amostras da erosão perpendicular ao córrego são mais heterogêneas: a amostra CO4 é a mais argilosa (30%), a amostra CO1 tem 20% de argila e as amostras CO3 e CO2 tem respectivamente 11% e 7% de argila.

Figura 3: Curvas granulométricas das amostras de solo retiradas das erosões estudadas

Assim, nas duas erosões, ocorrem solos de características semelhantes, ou seja: um solo arenoso, pouco argiloso, poroso, não saturado, com alto grau de erodibilidade, constatado pelos ensaios de laboratório e pela intensa atividade do processo erosivo observado no local.

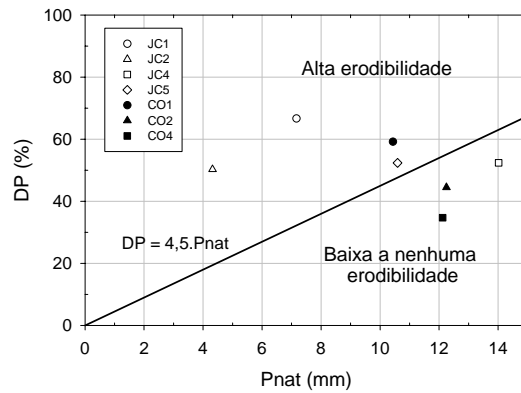
Na Figura 4 tem-se os resultados dos ensaios realizados nas 7 amostras. Quatro dessas amostras, todas com cerca de 20% de argila, apresentaram alta erodibilidade e apenas uma amostra, com essa mesma característica, apresentou baixa a nenhuma erodibilidade (Amostra JC4). Também apresentaram baixa a nenhuma erodibilidade a amostra CO4 (30% de argila) e a amostra CO2 (7% de argila). Tais resultados e a observação no campo indicam ocorrência no local de solo alta erodibilidade. Além disso, esses resultados indicam que a proposta de ALCÂNTARA; VILAR (1998) identificou algumas amostras como solos com baixa a nenhuma erodibilidade em locais onde existe intenso processo erosivo. Seria recomendável um estudo para avaliar a aplicabilidade dessa proposta para os solos com essas características.

Figura 4: Avaliação da erodibilidade dos solos das erosões segundo Alcântara; Vilar (1998)

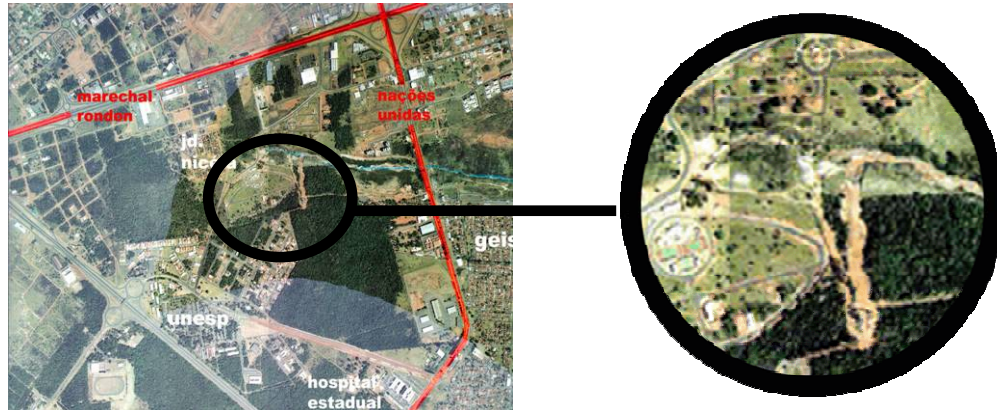
Os mapas abaixo (Figura 5, Figura 6) indicam ocupação com pouca restrição e declividade em torno de 10 a 25% na área onde estão implantados os residenciais, e área com muita restrição e declividade de 25% na Área de Preservação Permanente, local onde já existia um processo erosivo e onde viriam a desembocar as galerias de águas servidas dos empreendimentos. Ambos os mapas já existiam na época de aprovação dos loteamentos em área de fragilidade ambiental.

Figura 5: Cabeceira da bacia do córrego da Água Comprida com destaque às erosões (CORGHI, 2005 a)

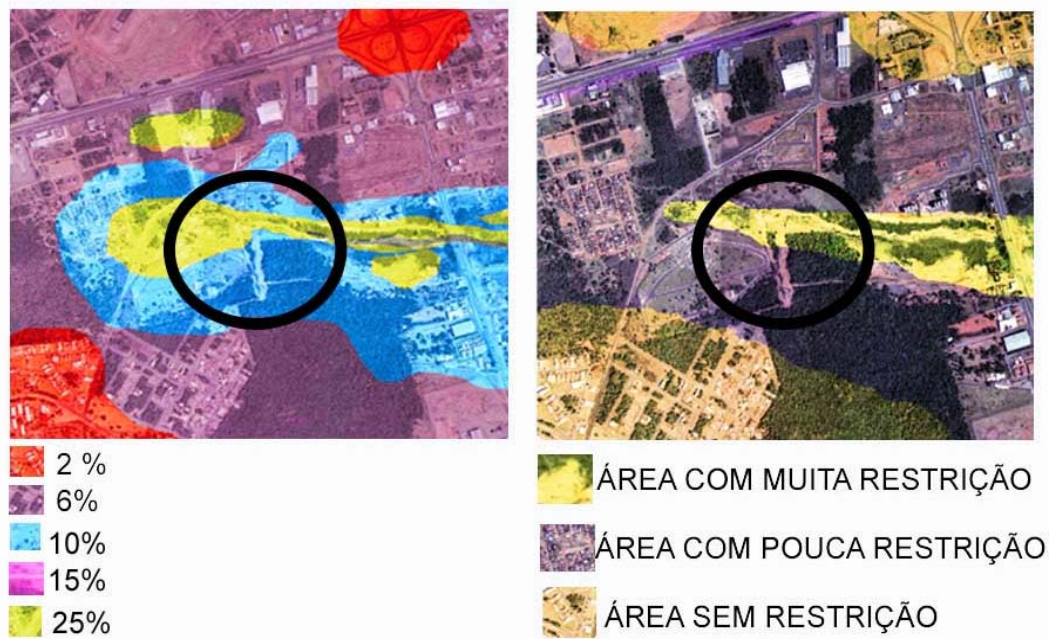
Figura 6: Mapa de Declividade e Carta Geotécnica (CORGHI, 2005 a)

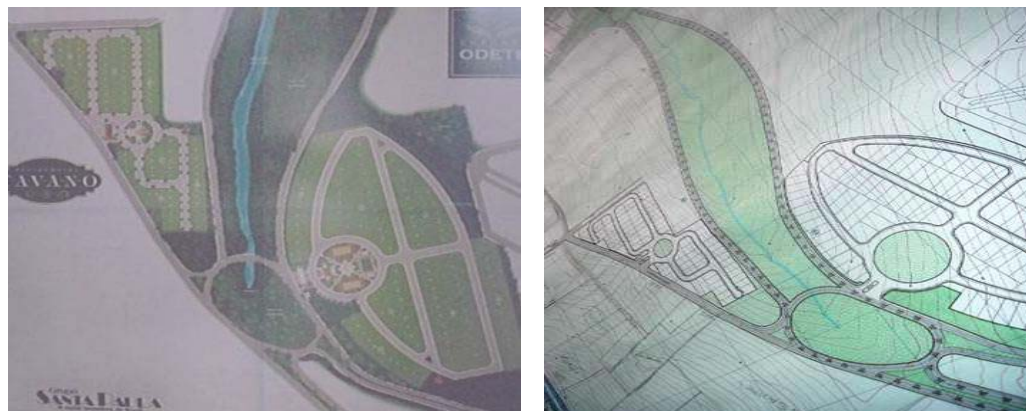
Figura 7: Respectivamente: planta dos residenciais e planta da avenida proposta no Plano Diretor de 1996 entre os residenciais margeando o córrego e a área onde as erosões se instalaram (SÃO PAULO, 2002)

Mesmo com a comprovada fragilidade ambiental da área mantêm-se ainda hoje como diretriz urbanística o projeto de uma avenida ao longo do fundo de vale, margeando as erosões atualmente aterradas (Figura 7). Os órgãos públicos para a aprovação dos residenciais (SÃO PAULO, 2002) exigiram restrições ambientais, porém várias foram as irregularidades “in loco”. Por meses, todas as saídas de água permaneceram sem correta dissipação de energia (Figura 8). O quadro ia de encontro ao desbarrancamento gradual das margens do córrego, em frente às tubulações de águas residuárias advindas dos empreendimentos urbanos ao redor, que também desembocavam no córrego sem a devida

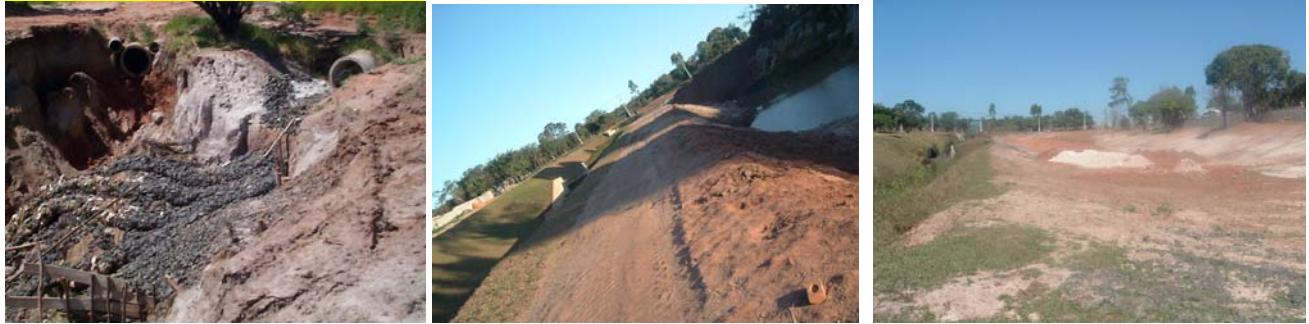
dissipação de energia. O solo desnudo não apresentou resistência à força das águas superficiais e assim, o arraste foi inevitável (Figura 8).

Figura 8: Erosão da Chácara Odete respectivamente em 2004 sem dissipadores de energia, em 2005 com galeria de esgoto à esquerda e formação de uma grande lagoa à direita e, em 2006 com a lagoa aterrada

A erosão ao longo do córrego, após várias intervenções públicas e particulares, foi aterrada para viabilizar o projeto da avenida aprovada em Plano Diretor de 1996, ainda em discussão pelos moradores. A avenida não conta com novos estudos técnicos para se fixar às margens do córrego, principalmente depois das modificações ocorridas pelas erosões, e mesmo assim, o projeto original segue sem nenhuma alteração (CORGHI, 2005 b). A erosão perpendicular tornou-se bolsão de entulho, independentemente da postura contraditória da população da bacia hidrográfica que protestou, inclusive, com abaixo assinado.
