## OCUPAÇÃO URBANA E SEU INCREMENTO NAS INUNDAÇÕES URBANAS EM CARANDAÍ-MG

José Alves Ferreira Neto - Mestrando do Programa de Pós Graduação em Geografia -  
Tratamento da Informação Espacial, PUC Minas – geoneto05@gmail.com

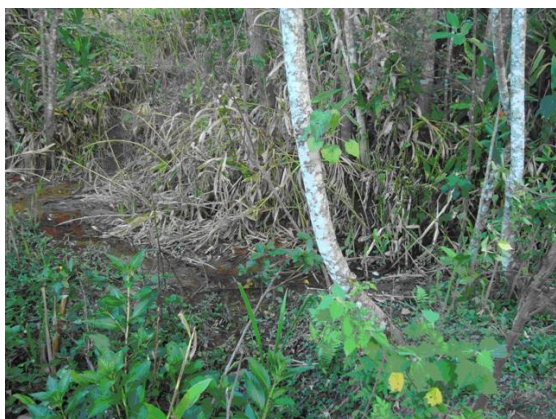
Figura 04: Nascente do Córrego Capão do Melo

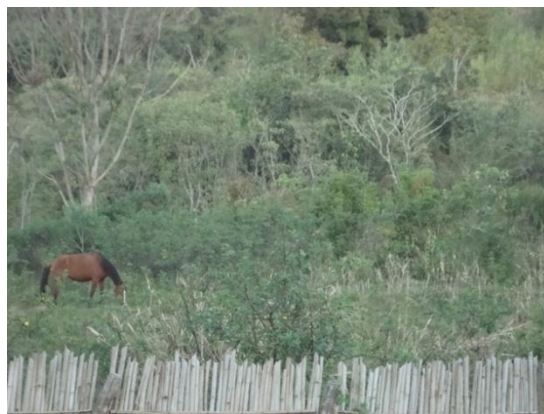
Figura 05: Ações antrópicas junto à nascente do Capão do Melo

A lei nº4771/65 (Código Florestal) declara que nas nascentes de cursos d'água haja um raio de no mínimo 50 metros de largura de preservação permanente da vegetação. No entanto, o que se observa onde ocorrem os primeiros afloramentos da nascente do Capão do Melo é a não existência de um raio de 50 metros ao redor da nascente. Isto se explica pela ação de moradores que se utilizam da área mais próxima da nascente, por fazer limite com suas residências, gerando pisoteamento de animais (Figura 05). Apesar de relatos de moradores que se dizem obrigados legalmente e também preocupados com a preservação ambiental, verificam-se cortes recentes de árvores.

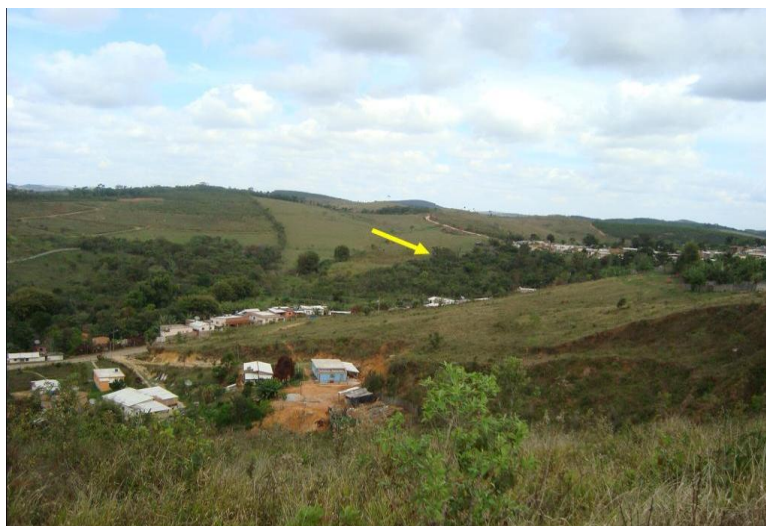
Figura 06: Remanescente de mata Atlântica e pastagem na nascente do Capão do Melo

O perfil longitudinal do Córrego Capão do Melo possui pouca declividade, a nascente está a 1.100 metros de altitude e sua foz registra 1050 metros de altitude. Conforme observado na figura 06, o que mais ocorre na região da cabeceira são ocupações ligadas à criação de gado. A 100 metros da nascente o córrego já é canalizado.

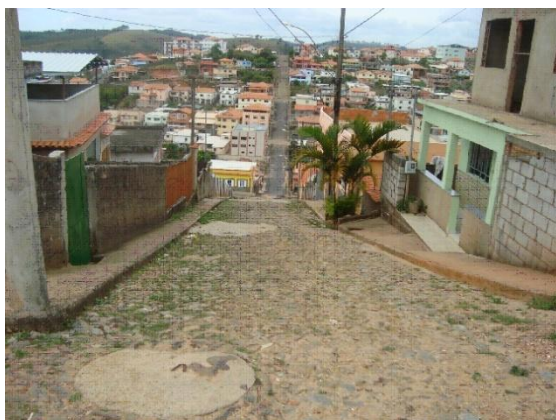
Figura 08: Médio curso do Capão do Melo – Capão Impermeabilização do solo

A figura 08 mostra a região do médio curso do córrego Capão do Melo apresentando grande adensamento populacional, com impermeabilização do solo bastante desenvolvida. O médio e o baixo curso do Capão do Melo são as áreas mais afetadas pelos processos de urbanização e impermeabilização do solo. As primeiras casas têm em torno de 60 anos de construção, mas a grande maioria são construções recentes, o que mostra que não houve a preservação da vegetação natural situada na largura mínima de 30 metros nas margens de cursos d'água com menos de 10 metros de largura, previsto no artigo 2º da lei nº 4771/65 (Código Florestal).

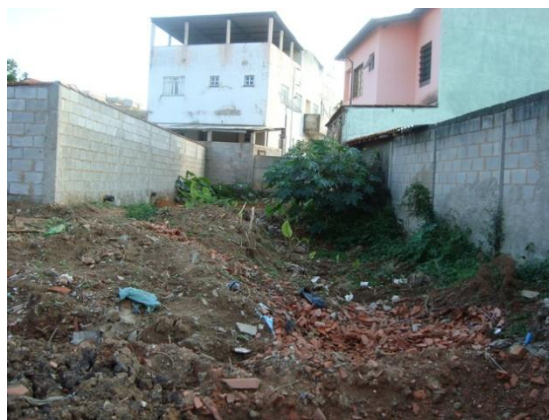
Figura 09: Leito coberto do Córrego do Melo

A figura 09 apresenta parte de onde o córrego Capão do Melo está canalizado e coberto. As edificações que aparecem nesta figura possuem menos de 20 anos, não havendo, portanto rigor na observação da lei.

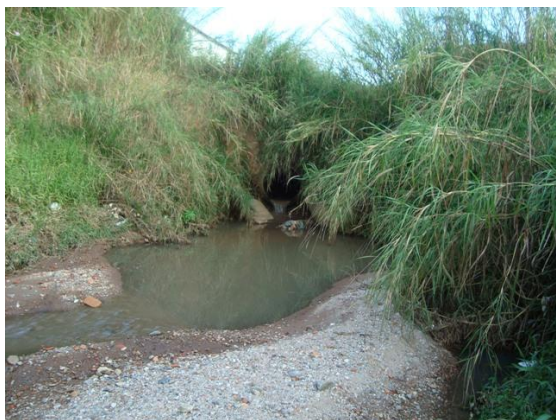
Figura 10: Final da canalização do Capão do Melo no rio

A figura 10 mostra o fim do manilhamento do Capão do Melo, já bem próximo do rio Carandaí. A figura 11 apresenta o momento em que o referido córrego deságüe no rio Carandaí e ao fundo percebe-se a urbanização na bacia.

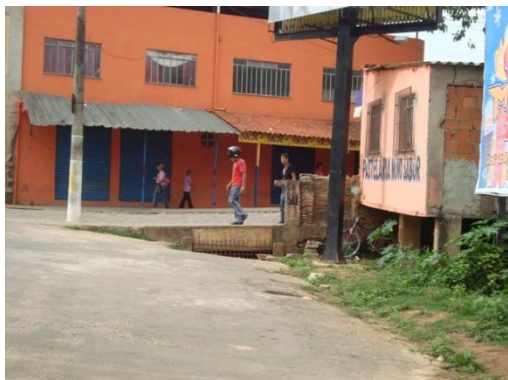
Figura 12: Baixo curso do Capão do Melo córrego

As figuras 12 e 13 apresentam uma região que está no início do baixo curso do Capão do Melo. A diferença das duas figuras é apenas o ponto onde as fotos foram tiradas; na primeira, se vê a varanda do bar, na segunda, a foto é tirada de dentro da varanda do bar. A entrada de galeria pluvial que é vista na figura 12 é reservada para que a água de enxurradas possa penetrar e chegar ao Capão do Melo, que neste ponto passa por baixo dos prédios vistos nas imagens. Esta região é a que mais sofre com as inundações anuais do Capão do Melo, e se localiza próxima à igreja matriz de Santana, passando pelo calçadão e alcançando a Rua Raul Soares.

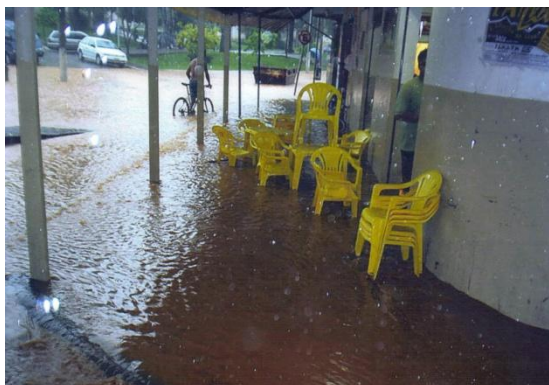
Figura 13: Alagamento no baixo curso do

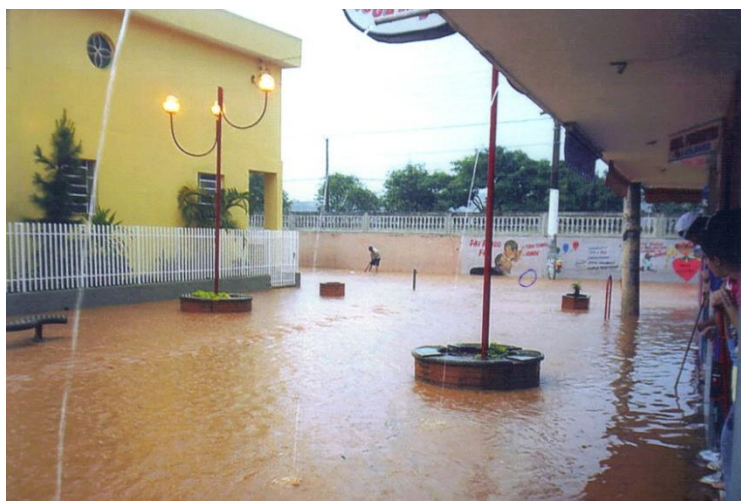
Figura 14: Calçada da rua Maria de Melo Baeta.

Nas figuras 14, 15 e 16 é possível observar os alagamentos do calçada da rua Maria de Melo Baeta e da rua Raul Soares, gerando transtornos para os moradores e comerciantes que ocorre várias vezes durante o ano.

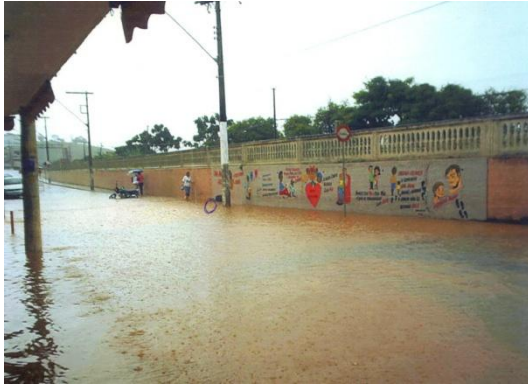
Figura 15: Inundação na Rua Raul Soares Soares

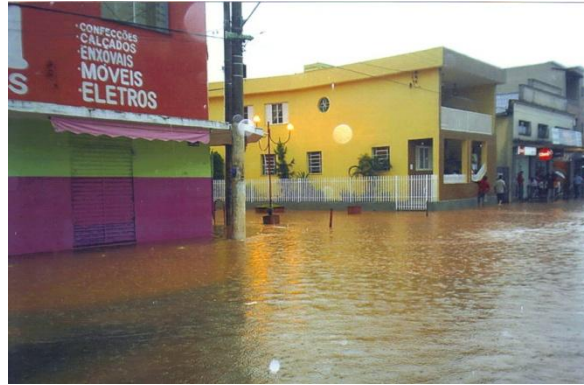
Figura 16: Alagamento da Rua Raul Soares
