LEVANTAMENTO DA DEGRADAÇÃO DO CURSO SUPERIOR DO RIBEIRÃO CHAPECÓ EM IGUATEMI DISTRITO DE MARINGÁ-PR

Graziella Galuch da Silva¹, Nelson Vicente Lovatto Gasparetto²

¹Formanda do curso de Geografia da UEM, ²Professor do Departamento de Geografia -UEM
Av. Colombo, 5790, Jardim Universitário, Maringá – PR, CEP. 87020-900, Brasil

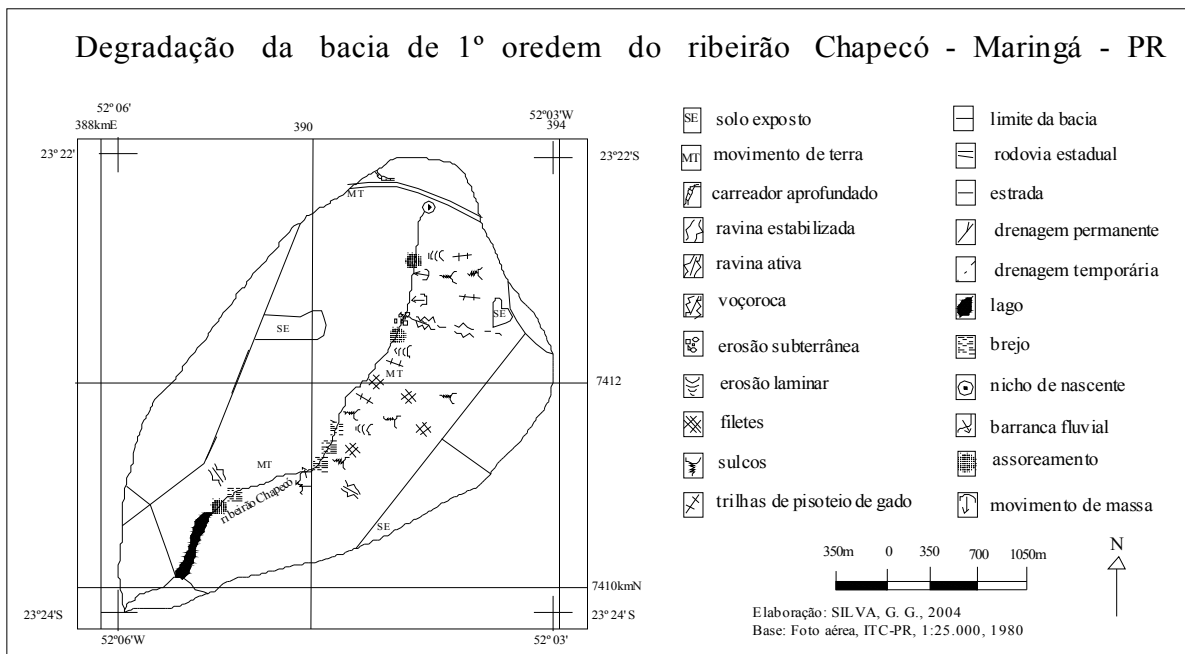
Figura- 3. Carta identificando os pontos de degradação que ocorrem na bacia de 1º ordem do ribeirão Chapecó

A carta de degradação apresentada contém informações sobre as formas erosivas e outros tipos de impacto que foram identificados durante a realização do trabalho de campo (Figura-3). As formas erosivas ocorrem ao longo da margem esquerda do ribeirão e foram identificadas principalmente como: ravina ativa, ravina estabilizada, voçoroca, erosão laminar, filetes, sulcos e trilhas de pisoteio de gado.

A origem das ravinas estaria ligada ao escoamento superficial concentrado, originado pelo arruamento do distrito e também da rodovia que liga a mesma à usina de álcool Santa Teresinha. No setor montante, a Prefeitura de Maringá realizou obras de contenção com aterramento, sendo que a ravina atualmente está estabilizada.

No segmento inferior próximo ao sopé da vertente a ravina encontra-se atualmente ativa e já evoluiu para voçoroca, desenvolvendo movimentos de massa ocasionados pelo solapamento da base da voçoroca. Também há evidência de pipping identificado a partir do escoamento contínuo de água de subsuperfície. O fluxo contínuo de água e sedimentos finos desenvolve na superfície do terreno uma série de abatimentos do solo distribuídos longitudinalmente ao longo da vertente. Esses abatimentos são responsáveis pela concentração da água da chuva o que favorecem a instalação de processos erosivos do tipo incisão vertical comprometendo todo o setor próximo à margem do ribeirão.

Os movimentos de massa estão associados às partes internas da voçoroca onde o solo está mais úmido devido à presença permanente do lençol freático. A erosão contínua que se desenvolve na base da voçoroca aliada à fragilidade dos solos arenosos favorecem a quedas de blocos das laterais alargando-a. Nesse estágio de degradação a vegetação é também destruída e os sedimentos gerados irão assorear o canal mais a jusante.

As trilhas de pisoteio do gado ocorrem preferencialmente nas áreas de pastagens gerando outras formas erosivas como sulcos. À medida que o gado se dirige para os bebedouros os sulcos vão se aprofundando e aumentando seu tamanho favorecendo ao escoamento e concentrando água. Esse processo pode evoluir até se tornar uma ravina se não forem tomadas medidas preventivas. O pisoteio do gado é responsável pela redução da pastagem verificada na área pela erosão laminar mais visível, uma vez que a vegetação aparece mais rala ou então pelos pequenos depósitos de areia que recobrem as gramíneas.

O assoreamento ocorre em alguns trechos do canal conseqüentemente onde há maior evidência de erosão laminar. Porém outros tipos de formas erosivas também influenciam neste processo, em decorrência de que sulcos e ravinas sofrem com a ação do escoamento superficial carreando os sedimentos para a jusante destas formas erosivas.

No canal fluvial verifica-se a erosão lateral das margens ocasionado pelo incremento do fluxo de água durante os períodos de maior precipitação. No campo observa-se que a margem do canal está se alargando pela erosão e os sedimentos estão assoreando um trecho do canal mais abaixo deixando-o mais estreito. Isto demonstra que o tipo de cobertura vegetal que existe naquela área como gramíneas que não está protegendo a margem do canal da desagregação do solo.

Observações tanto em fotografias aéreas como no campo, evidenciam a degradação do nicho de nascente do ribeirão Chapecó, encontrando-se sem vegetação de proteção, apenas com uma vegetação rasteira e sob ação do escoamento superficial da rodovia que está localizada à montante da nascente.
