PROCESSOS EROSIVOS EM ÁREAS URBANAS E PERIURBANAS: O CASO DE UBERLÂNDIA – MG

Eixo Temático: Análise e Diagnóstico de Processos Erosivos

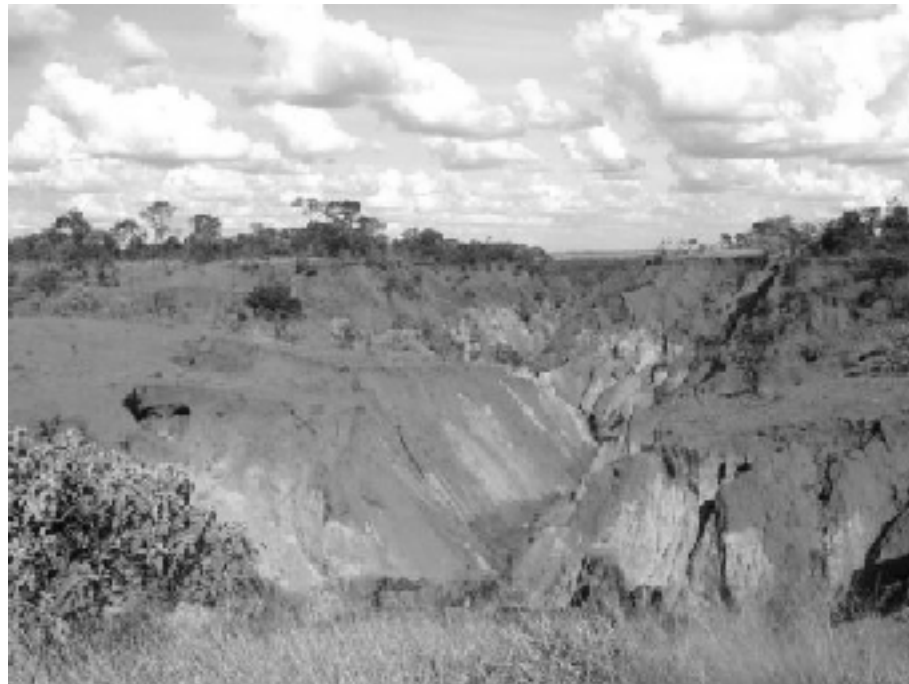
Figura 3 - Voçoroca do Ribeirão Douradinho. Vegetação de Cerrado já em processo de degradação evoluído.

As voçorocas existentes na Bacia Hidrográfica do Ribeirão Douradinho encontram-se em posição de cabeceiras de drenagem, ocupando antigas áreas de nascentes, e, portanto muito próximas ao nível de afloramento do lençol freático. A área compreende relevo em colinas amplas, com média densidade de drenagem. Os solos superficiais são constituídos por materiais arenosos, permitindo grande infiltração.

As voçorocas apresentam uma profundidade média de 15 metros, com paredes muito inclinadas e declividades superiores a 60%. Recentemente, essas erosões estavam sendo utilizadas para a disposição de pneus - que posteriormente foram incinerados - e entulho. Em torno das voçorocas do Ribeirão Douradinho (Figura 3), predomina a vegetação de cerrado degradado, cujas árvores são de pequeno porte com altura entre 3 a 6 metros, com o processo de degradação bastante evoluído, condicionada principalmente pela prática de atividades agrícolas, como a pecuária.

Através da análise de campo constatou-se um elevado nível de degradação ambiental, como a existência de grande volume de pneus dispostos a céu aberto; aterros na voçoroca juntamente a materiais carbonizados e em processo de erosão, cujos resíduos escoam em direção ao fundo do vale; exudação de material oleoso adjacente à água no fundo da voçoroca; carbonização com emissão de fumaça e fuligem na parede da voçoroca; quantidade significativa de material proveniente do aço, resíduos de pneus e outros elementos no interior da voçoroca; indícios de contaminação do solo através do odor de óleo e graxa; e a contaminação do solo e do lençol freático.

-
- Isolamento da área, pelo qual evita-se a realização de atividades que agravem ainda mais a presente situação.
 - Implantação de um sistema de drenagem que condicione o escoamento superficial para a porção a jusante da área afetada diretamente pela voçoroca;
 - Elaboração de curvas de nível para contenção de enxurradas que atinjam as cabeceiras das voçorocas;
 - Elaboração de obras de terraceamento interno da voçoroca, diminuindo a inclinação e extensão dos taludes, propiciando uma nova dinâmica hídrica interna e possibilitando a revegetação da mesma;
 - Elaboração de drenos no fundo da voçoroca, com o desígnio de canalizar o fluxo de água;
 - Revegetação da área com espécies de cerrado e em sucessão ecológica.

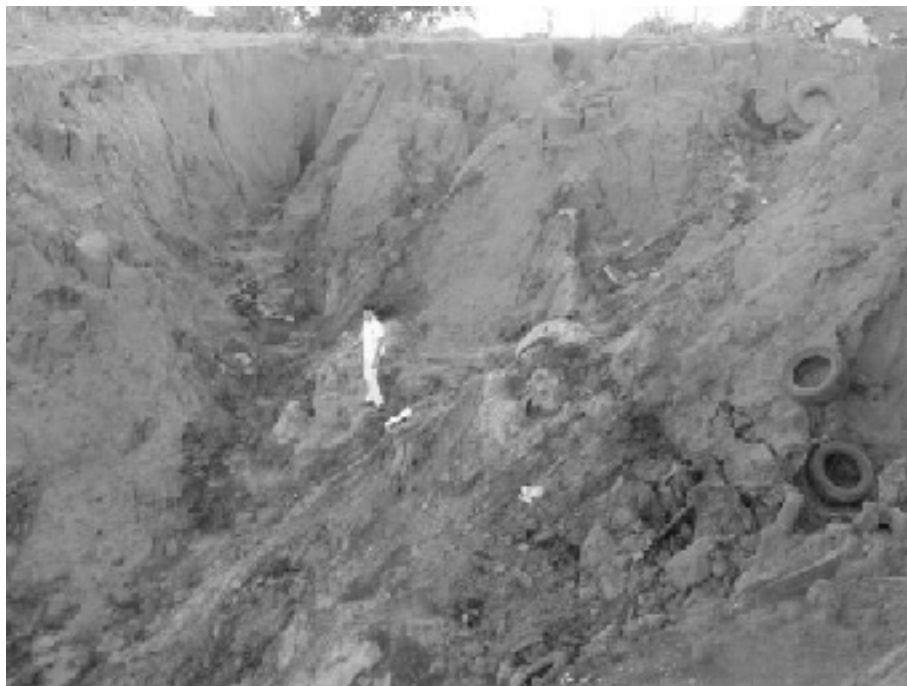
Figura 4 -Emissão de fumaça na parede da voçoroca, constatando a carbonização.

A contaminação do solo e da água ocorreu principalmente devido aos derivados da queima de pneus, que após sua incineração (Figura 4) liberaram óleo e fuligem, alterando os teores de pH do solo. Esta contaminação propaga-se atingindo os corpos de água, sendo utilizados pelo gado das fazendas drenadas pelo curso d' água e também pelos animais silvestres.

Devido a este contexto observa-se um rebaixamento no nível do lençol freático, sendo um processo local que pode evoluir para um rebaixamento generalizado das nascentes em toda a bacia hidrográfica, principalmente pela grande quantidade de voçorocas existentes. Evidencia-se também a degradação paisagística da bacia hidrográfica pela grande presença de entulho e material não condizente com o meio.

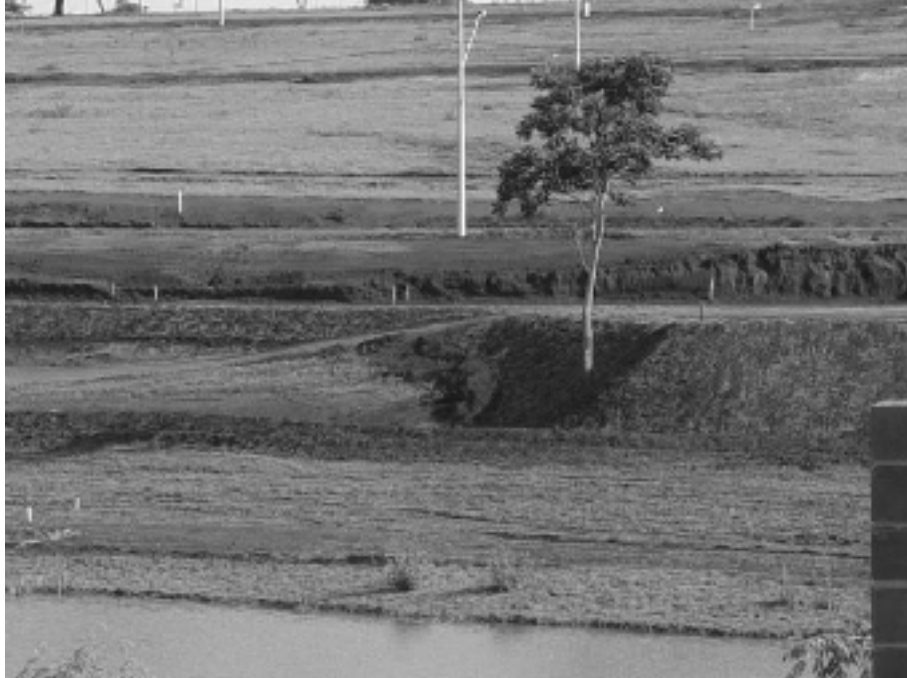
Figura 5 - Trecho de margem de represa no qual não existe vegetação ciliar.

O fundo de vale sofreu algumas intervenções paisagísticas, com a alteração pouco significativa da vegetação existente. Intervenções também ocorreram no corpo hídrico, onde além do córrego propriamente dito, existem duas barragens, que conformam pequenos lagos.

A presença de cercas e muros que impedem o acesso da população ao recurso hídrico, a pequena área sem vegetação ciliar junto à margem da represa, provavelmente devido a alguma alteração paisagística, cabe ressaltar que esta área já não tinha vegetação ciliar, mesmo anteriormente a criação do condomínio, assim como as represas (Figura 5), a formação de remansos em função da deposição de sedimentos trazidos das áreas superiores dentro da bacia de drenagem, são intervenções urbanísticas recentes, que alteram a qualidade ambiental da área.

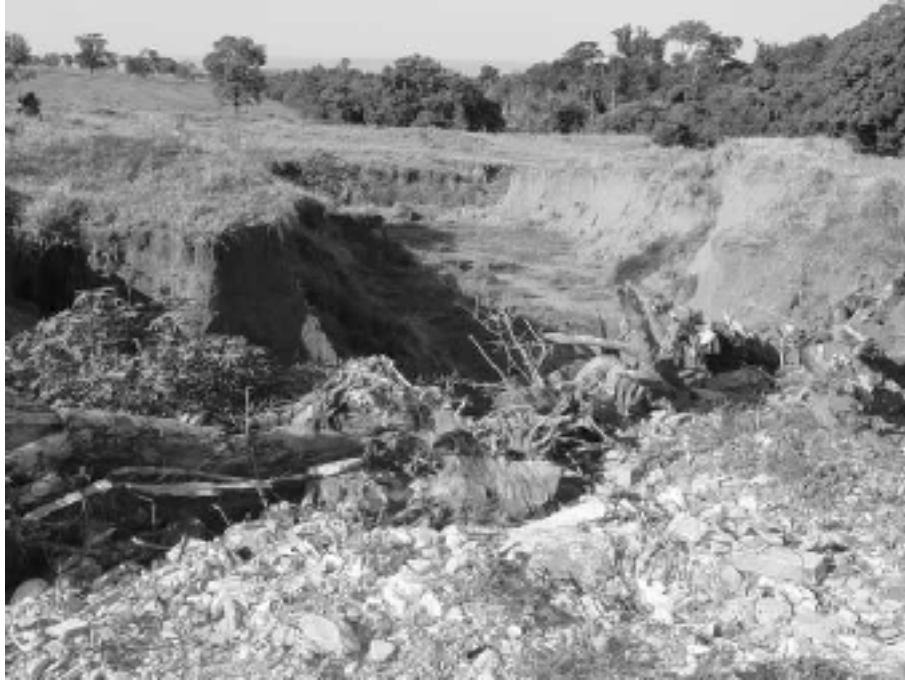
Figura 6 - Voçoroca parcialmente entulhada com materiais dispostos irregularmente sobre área de preservação permanente (nascente).

A última área corresponde a nascente do Córrego Congonhal onde se constatou uma grave situação de degradação ambiental, que atinge a área alguns anos. A situação teve seu início com a instalação de uma voçoroca em função do desequilíbrio dos fluxos hídricos provenientes da instalação de sistema viário que atingiu a região das nascentes. A erosão em si já provocou a destruição parcial da vegetação da vereda e do fundo de vale a jusante com o processo de assoreamento e morte das árvores.

Obras de contenção foram realizadas para a retirada dos fluxos mais intensos que atingem a área em momentos de chuvas intensas, mas esta obra, que efetivamente diminui a evolução da voçoroca, criou uma situação de insalubridade nas proximidades do ponto de deságüe do sistema de drenagem, com a formação de uma vala onde se depositam materiais que ficam expostos à superfície e atraem insetos e animais.

=====
A área da cabeceira de drenagem tem sido utilizada para depósitos de lixo e entulho sobre a cavidade originada pelo processo erosivo (Figura 6), fato que levará à contaminação do lençol freático e do próprio Córrego Congonhal.
