APLICAÇÃO DE UM PROTOCOLO SIMPLIFICADO DE AVALIAÇÃO DE HÁBITATS AQUÁTICOS NO IGARAPÉ CAXANGÁ, BOA VISTA, RR.

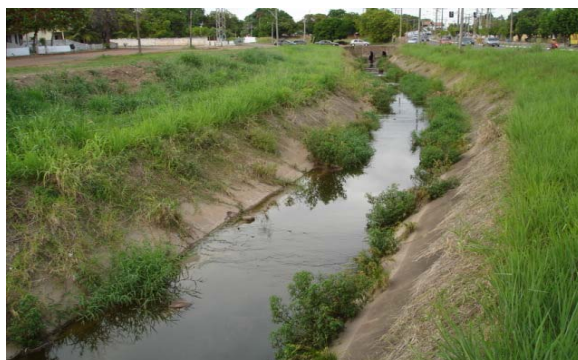
Figura 2: O igarapé Caxangá na ponte da rua Dom Pedro I (trecho 2). Vista à montante (janeiro de 2006).

O resultado da aplicação do protocolo em 13 trechos escolhidos na bacia do igarapé Caxangá é mostrado na tabela 1. Observando a pontuação final em cada trecho, pode ser constatado que todos os pontos se enquadram na categoria de trecho impactado (pontuação < 40). Apenas o ponto 5 supera este limite, sendo classificado como trecho alterado. O ponto 5 encontra-se situado no igarapé Caxangá, próximo da confluência do igarapé Tiririca, onde uma área alagadiça não permite a ocupação das margens. Por essa razão, algumas características iniciais do curso d'água são preservadas precariamente. Nos demais pontos, a ocupação humana estende-se até as margens dos igarapés, tendo como principal consequência a retirada da mata ciliar. Nos trechos onde as pontuações finais somam 20 pontos, as margens e o leito dos canais foram cimentados, e correspondem aos trechos mais alterados da bacia (Figura 2). Nos trechos cujas pontuações variaram de 26 a 37 pontos (Tabela 1), predominam a erosão das margens, a remoção das vegetações aquática e ripária. Estes processos causam assoreamento do canal, trazendo como consequência a destruição dos habitats devido a homogeneização da topografia do leito (Figura 3).

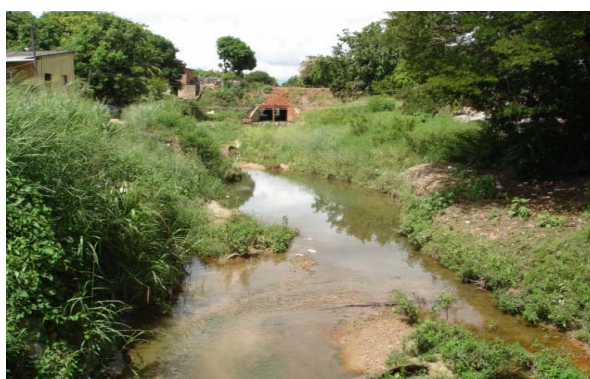
Figura 3: O igarapé Caxangá na ponte da rua N. S. da Consolação (trecho 12). Vista à montante (janeiro de 2006).
