MONITORAMENTO COM SEÇÕES TRANSVERSAIS AO RIO SÃO JOÃO (RJ) EM ÁREA DE MINERAÇÃO DE AREIA

Palavras-chave: seções transversais, dinâmica fluvial, mineração de areia

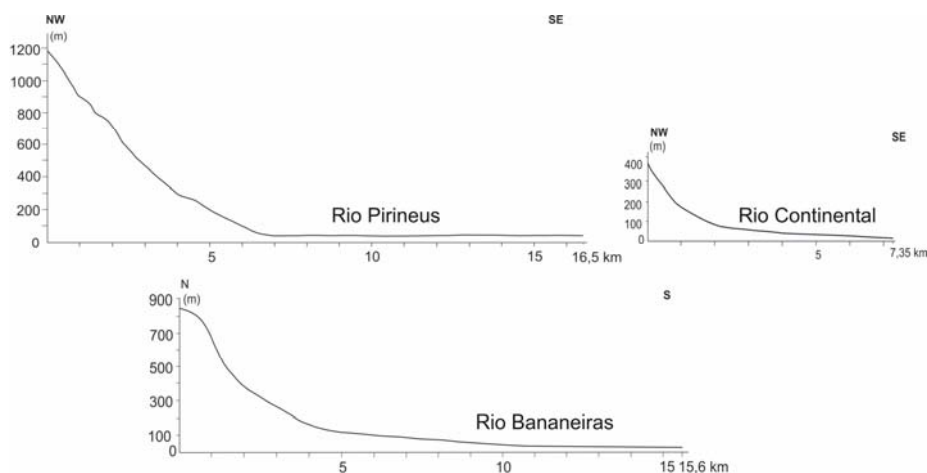
Figura 2 – Afluentes da margem esquerda do alto São João (Mello *et al.*, 2003).

O rio São João nasce na serra do Sambê, complexo da serra do mar, a 700m de altitude e percorre uma distância de 150km até desaguar no oceano Atlântico, junto à cidade de Barra de São João. No curso superior do rio, os vales são muito encaixados até alcançar a larga planície aluvial, onde se encontravam os areais. Os afluentes da margem esquerda são mais acidentados, pois nascem na área montanhosa (Figura 2), sendo eles os que mais contribuem para o abastecimento hidráulico e sedimentar; já os afluentes da margem direita são em menor número e porte (Figura 3).

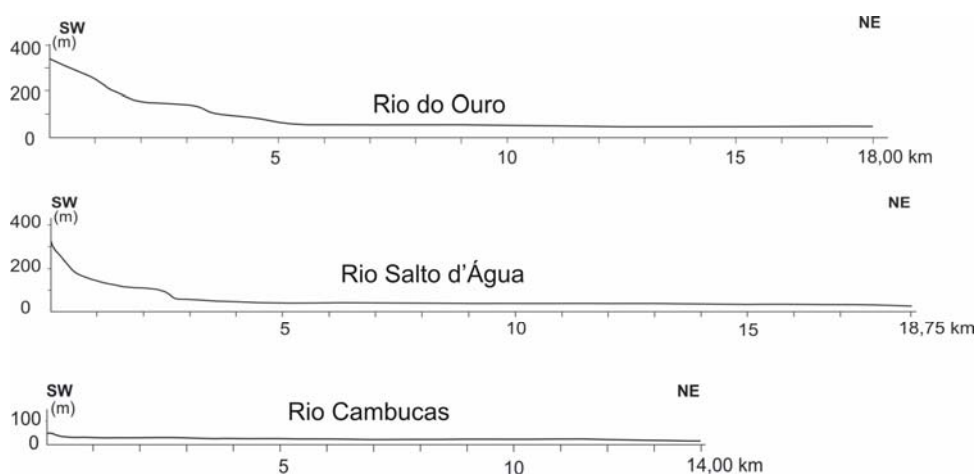
Figura 3 – Afluentes da margem direita do alto São João (Mello *et al.*, 2003).

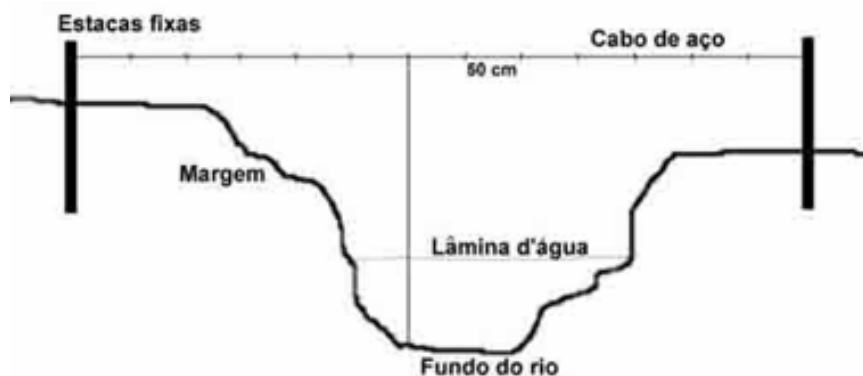
Figura 4 – Técnica de monitoramento da calha fluvial.

Tendo como base a metodologia de Oson-Rutz e Marlow (1992), em cada ponto de monitoramento foram colocadas estacas nas margens do rio e instrumentadas com tubos de aço galvanizado fincados, nivelados com nível de bolha e cimentados. A partir das extremidades dos tubos de aço foram tensionados cabos de aço, por onde foram tomadas as medidas da calha fluvial até a lâmina d'água, em intervalos de 50 em 50cm. As medidas da profundidade do canal foram tomadas com trena de aço, apropriada para este fim, igualmente em intervalos de 50cm, a bordo de um barco (Figuras 4 e 5).

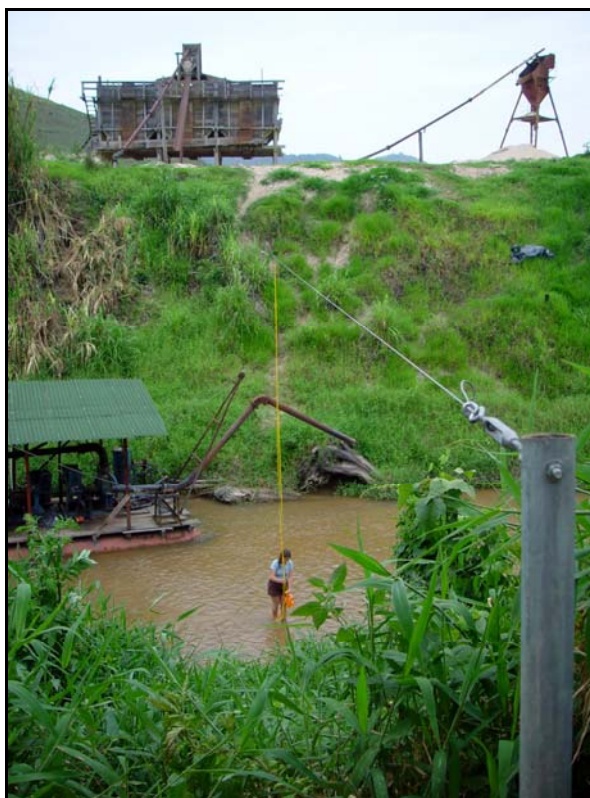
Figura 5 - Levantamento de seção transversal, areal Taquaruçu - rio São João (Foto: Edson F. Mello - outubro/2002).

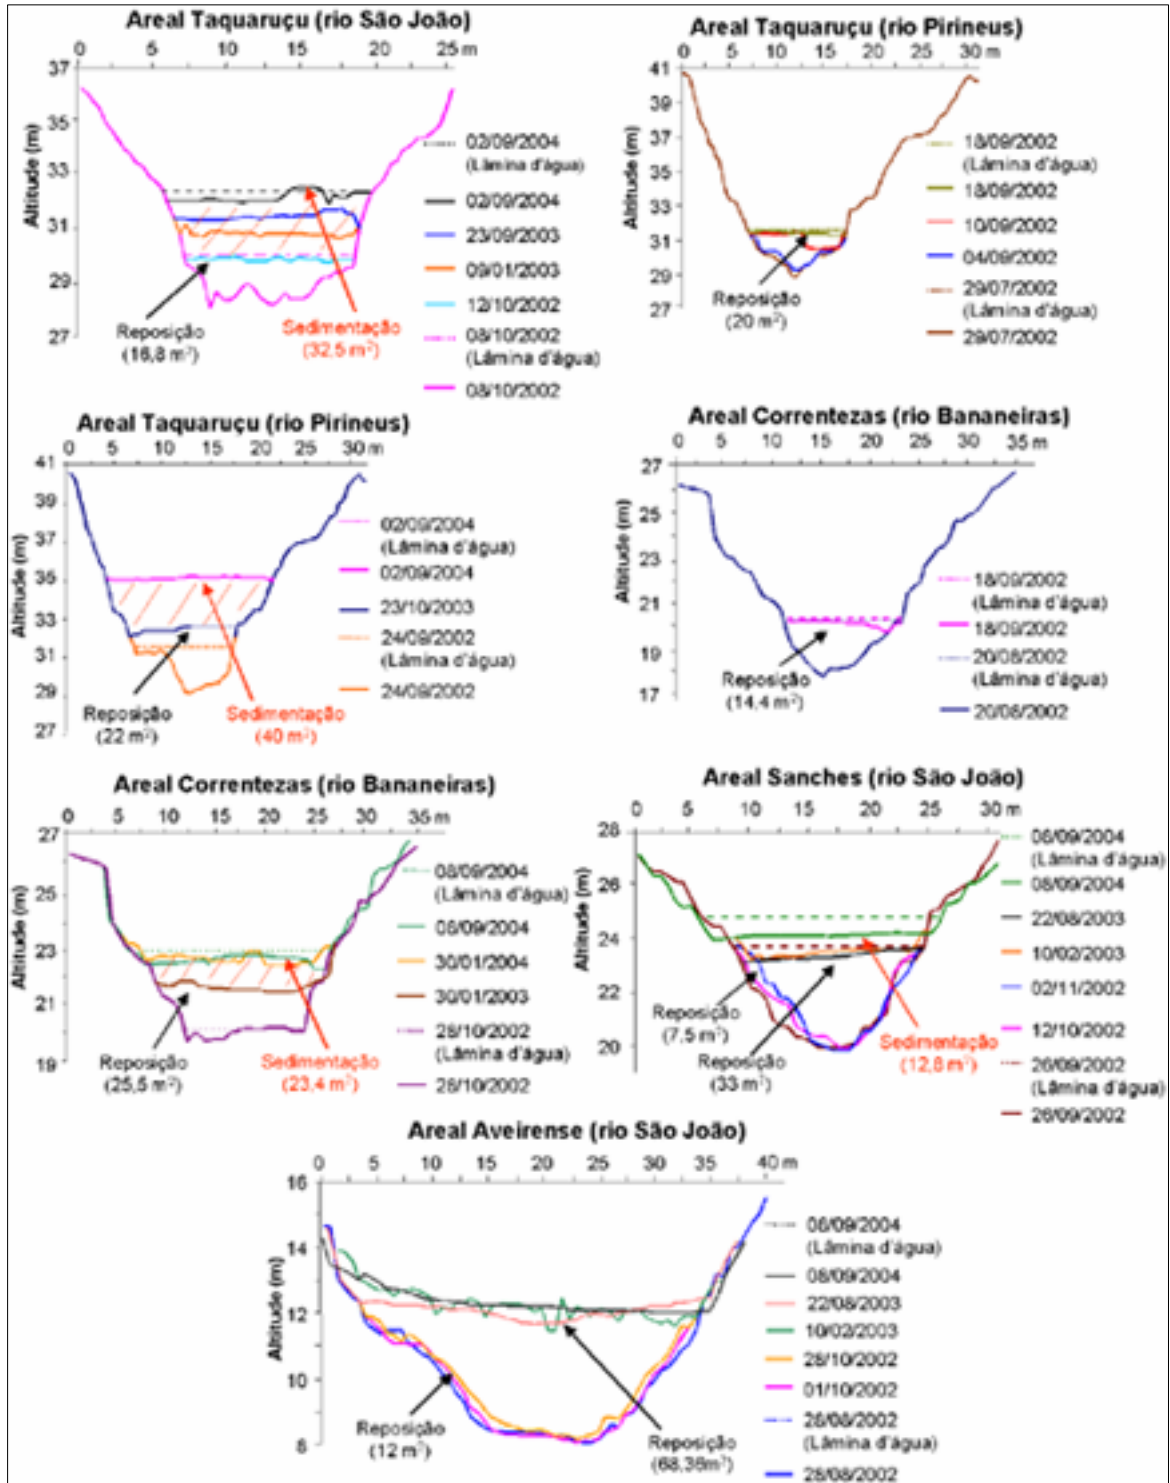
Figura 6 – Perfis transversais ao rio, seções nos portos de areia.

Os areais localizados nos afluentes do rio São João também apresentaram rápida reposição de areia. No areal Taquaruçu (rio Pirineus), foi registrada uma reposição total após um mês e 19 dias da paralisação da draga (Figura 6), correspondendo a uma área de 20m^2 no perfil, entre os meses de julho a setembro de 2002 (Figura 7, Rep. 2). Posteriormente, o rio foi novamente dragado e feita uma nova medida da cava no dia 24 de setembro de 2002, onde foi observada, após um mês, uma total reposição de areia, correspondendo a uma área de 22m^2 no perfil (Figura 6).

No areal Correntezas (rio Bananeiras), foi verificada uma área de $14,4\text{m}^2$ no perfil (Figura 6), referente à completa reposição entre os meses de agosto e setembro de 2002 (Figuras 6; 7, Rep. 3). Após este período, o rio foi dragado novamente e houve uma reposição correspondendo a uma área de $25,5\text{m}^2$ no perfil, em três meses, de outubro de 2002 a janeiro de 2003 (Figuras 6; 7, Rep. 4).

Cerca de 5km abaixo do areal Taquaruçu (rio São João), está localizado o areal Sanches, onde foi observada uma reposição menos acelerada do que as anteriores, demorando quatro meses e meio para total recomposição da área lavrada (Figuras 6; 7, Rep. 5).

No areal Aveirense, localizado mais a jusante, a reposição de sedimentos foi a menos acelerada, indicada pelo acréscimo de apenas 12m² no perfil, em dois meses (de agosto a outubro de 2002). A total reposição ocorreu somente após iniciar o período chuvoso, sendo registrada em fevereiro de 2003, correspondendo a uma área de 68,36m² no perfil (Figuras 6; 7, Rep. 6).

Os dados levantados nas áreas dragadas de todos os areais, após a paralisação destes, indicaram um aumento da pilha de sedimentos na calha fluvial, com exceção do areal Aveirense, onde este aumento não foi observado. Os areais em que ocorreram maior sedimentação foram o areal Taquaruçu, no rio São João e Pirineus, com respectivamente 32,5 e 40m² em áreas nos perfis e o areal Correnteças, no rio Bananeiras, com 23,4m² no perfil (Figura 6).

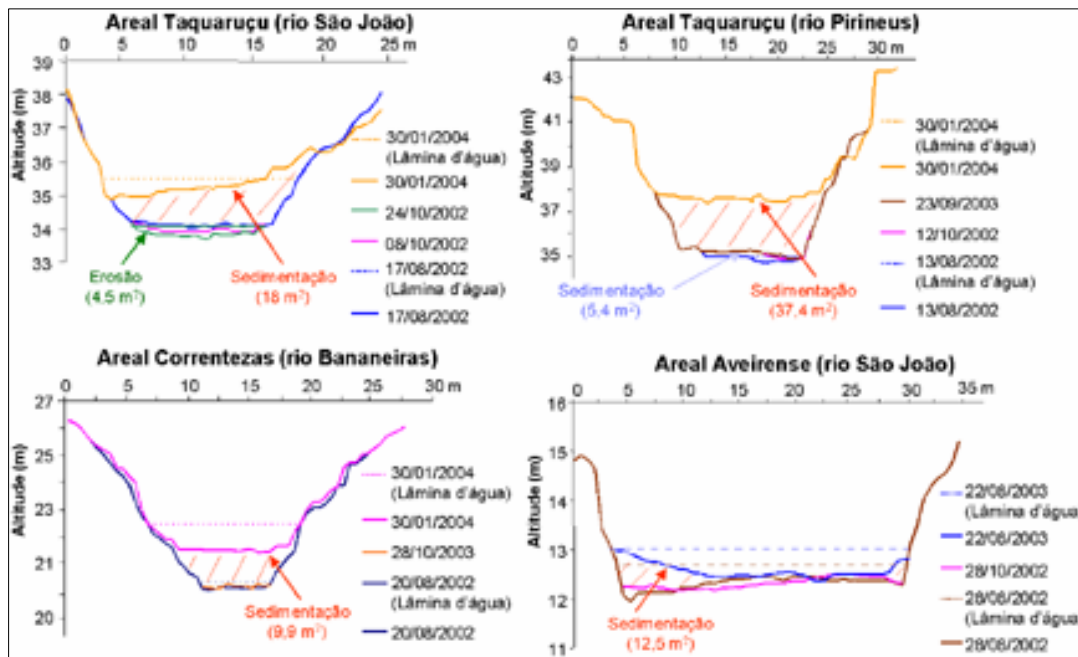
Figura 8 – Perfis transversais ao rio, seções a 100m dos portos de areia.

Com exceção da seção transversal 100m acima da área dragada do areal Taquaruçu (rio São João), em todas as demais, na mesma situação, foi constatada a predominância dos processos de sedimentação. Somente na seção do areal Taquaruçu foi observada erosão da calha fluvial durante o período de extração de areia (Figura 8).

Após a paralisação dos areais, as medidas feitas 100m acima das dragas indicaram uma sedimentação mais acelerada em todos os pontos monitorados, e principalmente no areal Taquaruçu (rio Pirineus), onde a sedimentação chegou a ocupar uma área de 37,4m² no perfil (Figura 8).
