## **A INFLUÊNCIA DO USO E MANEJO DO SOLO NA EROÇÃO CAUSADA PELO ESCOAMENTO SUPERFICIAL: MUNICÍPIO DE COITÉ DO NÓIA, REGIÃO AGRESTE DE ALAGOAS**

XAVIER, R.A.<sup>1</sup>, DORNELLAS, P. C.<sup>2</sup> & ALBUQUERQUE, M. J.<sup>3</sup>

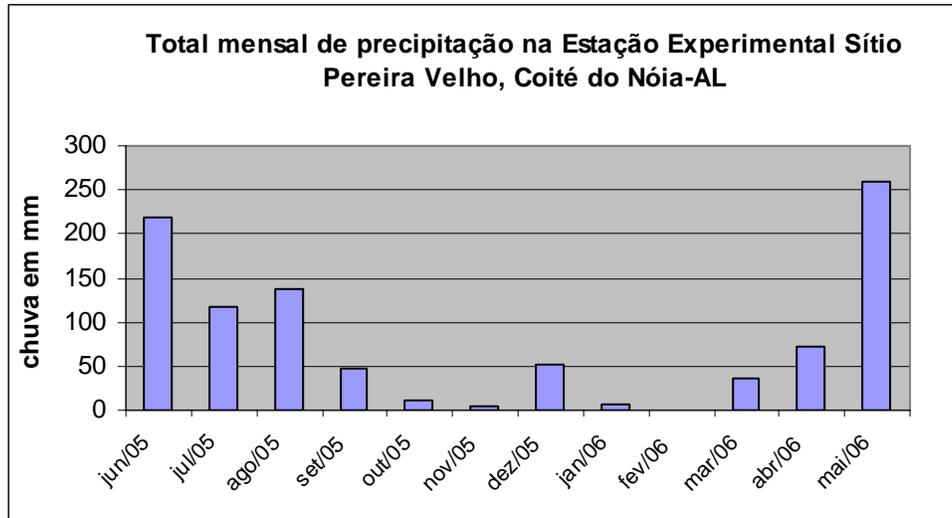
Figura 2. Regime pluviométrico mensal registrado na Estação Experimental Sítio Pereira Velho, Coité do Nóia-AL.

Nos 12 meses de mensuração pluviométrica foi registrado um total de 962,7 mm de chuva, distribuídos de forma altamente concentrada, onde os três meses mais chuvosos (maio, junho e agosto), somaram 64% do total (Figura 2). Esse comportamento torna esse período do final do outono e todo o inverno o mais propício a ocorrência da erosão, pois, com efeito, Coelho Netto (1997) ressaltou que os processos erosivos são mais efetivos nos períodos chuvosos, especialmente durante as chuvas mais intensas.

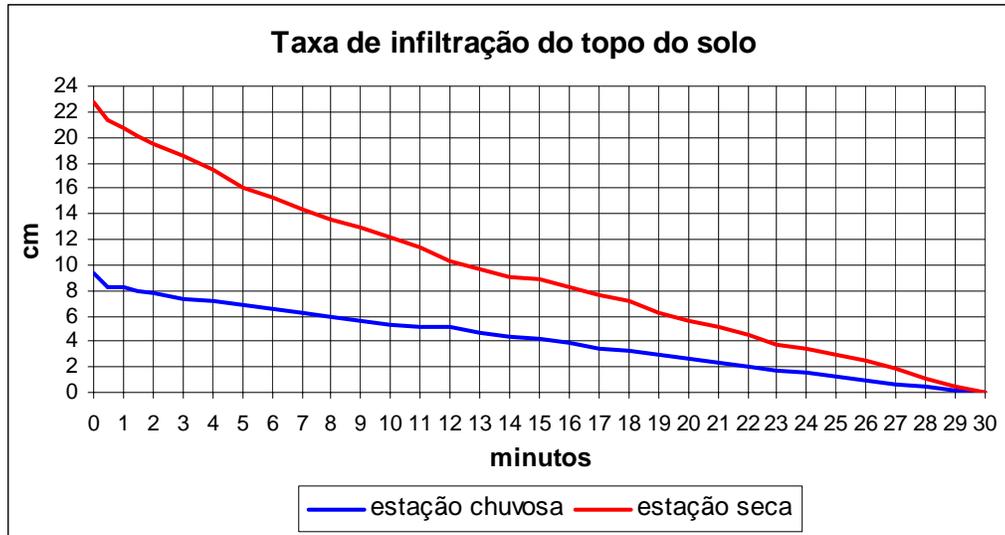
Figura 3. Taxa de infiltração no topo do solo nas estações seca e chuvosa.

A análise realizada no topo do solo sob pastagem, durante o período chuvoso, mostrou uma baixa taxa de infiltração no solo, tanto em quantidade total ao final de 30 minutos quanto em velocidade de infiltração (Figura 2). Dentre os fatores possíveis para explicar a baixa infiltração, destacamos a alta taxa de umidade dos solos diminuindo a ação das forças capilar e gravitacional.

Entretanto, o ensaio realizado no período seco mostrou um aumento na taxa de infiltração, tanto em quantidade total ao final de 30 minutos quanto em velocidade de infiltração, se comparado com a análise no período chuvoso (Figura 3). Esse aumento era esperado visto que o ambiente encontrava-se extremamente seco, e o solo com déficit hídrico, fazendo com as forças capilar e gravitacional atuem com maior intensidade, proporcionando esse aumento na taxa de infiltração.

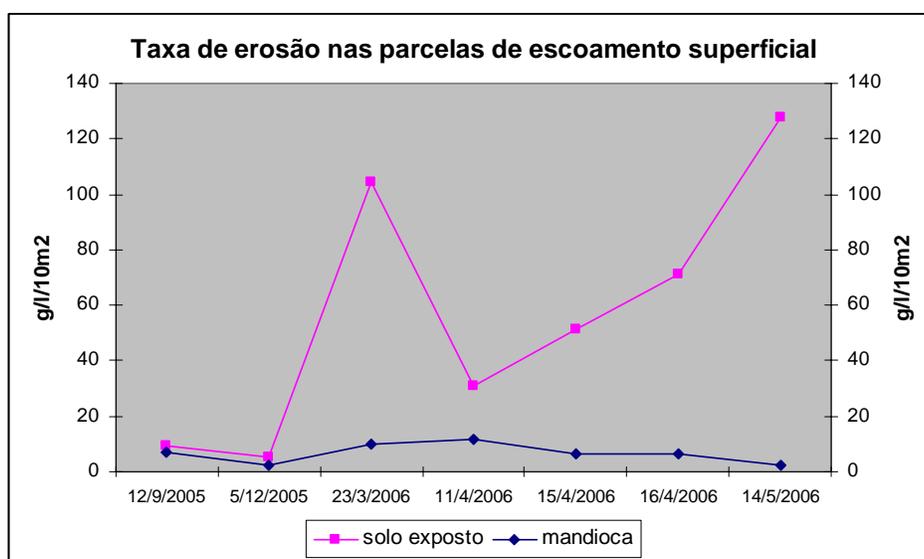
Figura 4. Taxa de erosão para os dois tipos de uso: solo exposto e mandioca.

Quando analisado a relação material (gr), escoamento superficial (l) e área (m<sup>2</sup>) ficou evidente a contribuição da mandioca para a diminuição da erosão (figura 4). Nos meses secos (primavera-verão), essa relação foi muito parecida em ambos os tipos de uso do solo,

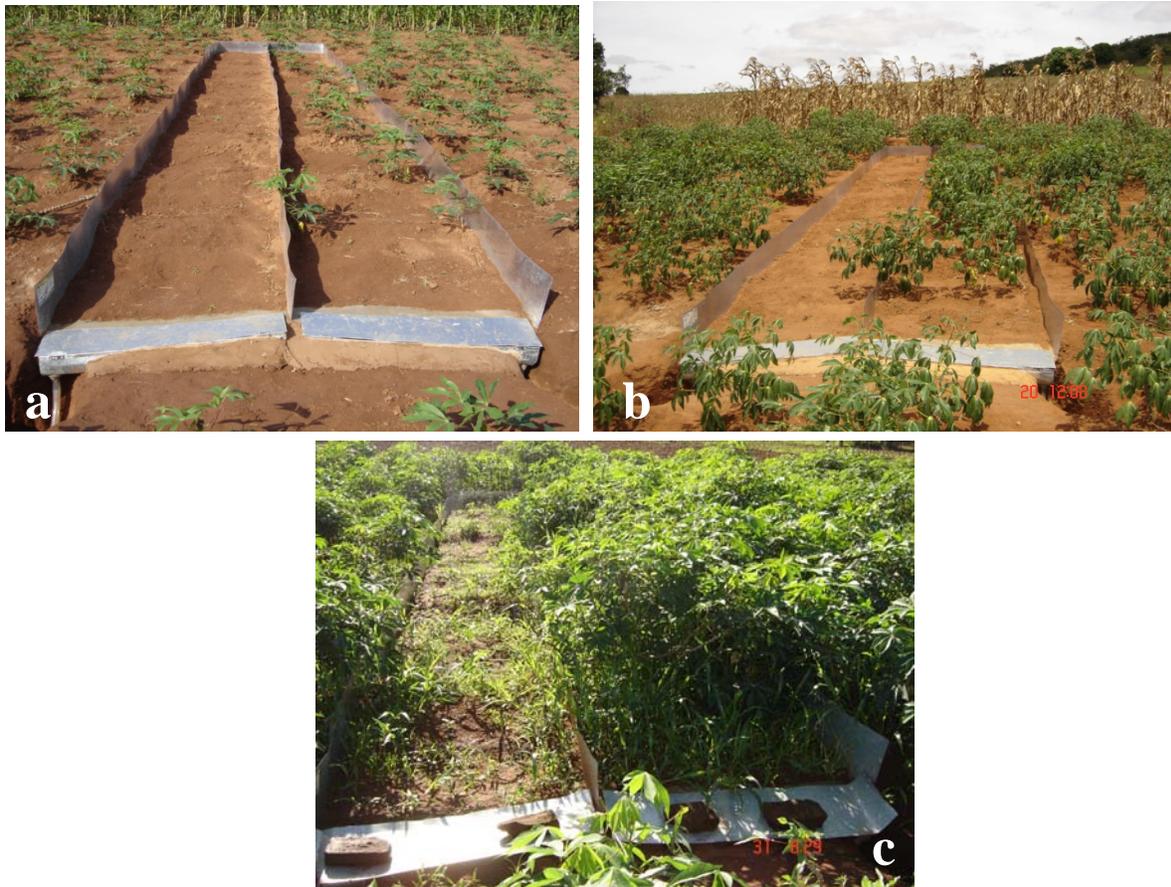
Figura 5. Parcelas de escoamento superficial. a) a mandioca encontrava-se no início do cultivo (setembro/05); b) a mandioca já um pouco mais desenvolvida (dezembro/05), porém, devido à estação seca ainda não havia entrado o capim; c) a mandioca encontra-se completamente desenvolvida (maio/06) e com a invasão do capim e a formação da cobertura morta.

Para quantificar a ação erosiva do escoamento superficial foram instaladas duas parcelas de escoamento, como descrita por Guerra (2002), em uma declividade de 7° e com dois diferentes tipos de uso do solo. Em uma parcela há o cultivo de mandioca, onde não foi feita nenhuma limpeza para retirada do capim, bem como foi deixado a cobertura morta produzida pela própria vegetação, e na outra parcela o solo inicialmente estava desnudo, ficando em situação de total abandono. Cada parcela possui 10 m de comprimento por 1 m de largura, tendo, assim, 10 m<sup>2</sup> de área.

principalmente devido a mandioca nos primeiros meses ser muito rala não oferecendo grande proteção ao solo (figuras 5a e b). Coincidentemente, com a chegada da estação chuvosa (outono-inverno), a mandioca já se encontra com um porte bem desenvolvido (figura 5c), contribuindo para diminuir a erosão em relação a parcela com solo exposto.
