ANÁLISE PRELIMINAR DE IMPACTO AMBIENTAL NAS NASCENTES DO RIO MAGUARIAÇU – ANANINDEUA – PA

PIMENTEL, M. A. da S.¹

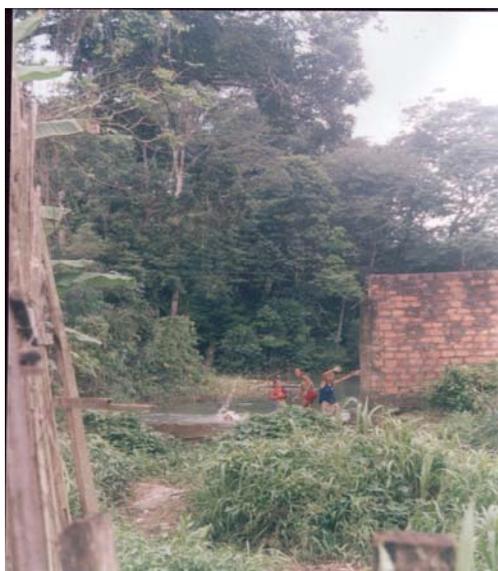
Figura 2 - Açude em trecho do igarapé afluente do rio Maguariaçu.

Nos dois pontos de observação do canal do igarapé do açude Maguari, constatou-se que, o ponto 1, é conhecido como açude Maguari em função da largura do seu canal em trecho próximo à nascente (Figura 2). O açude é utilizado para recreação da população e habita nas palafitas construídas sobre a planície de inundação. O depósito de resíduos sólidos é freqüente e o manejo que é realizado, objetiva o aterramento desta área (Figura 3).

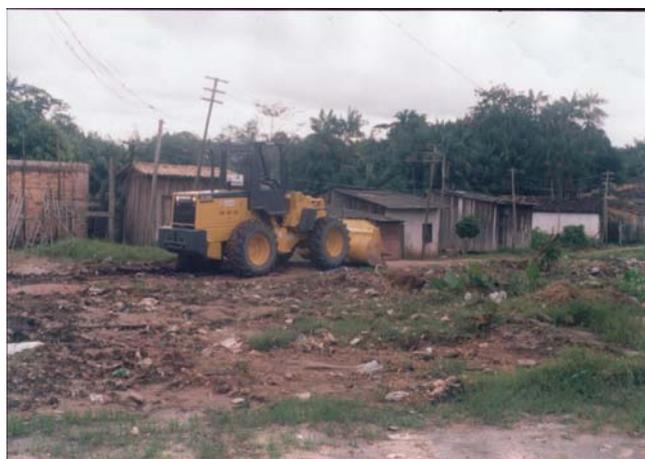
Figura 3 - Manejo indevido do lixo sobre as margens do igarapé do açude Maguari. Ao fundo a ocupação espontânea

A alteração do leito do igarapé pelo aterramento das margens provoca diminuição do espaço de vazão da água no canal. Assim, o transbordamento é inevitável atingindo a população do entorno.

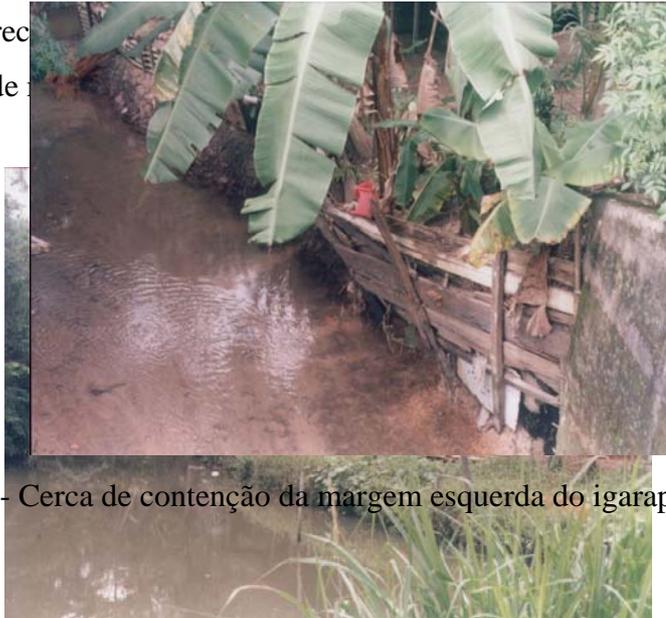
Figura 4 - Cerca de contenção da margem esquerda do igarapé do açude Maguari

Figura 4 - Indústria de móveis em madeira margeando o Igarapé Itabira.

No ponto 2, o igarapé do açude Maguari apresenta um canal estreito com leito pouco profundo. Suas margens foram ocupadas por residências e seus efluentes são despejados no seu leito. A porosidade do solo do tipo arenoso e a infiltração da água da chuva são fatores que contribuem para o desmoronamento das margens. Nesse caso, para evitar este processo, os moradores protegem as laterais do igarapé com cercas de madeira. Foi identificado o envergamento da cerca em função da pressão do material da encosta.

O ponto 3 encontra-se sobre o igarapé Itabira (Figura 4). Este é mais extenso que o anterior e no trecho da margem esquerda há uma indústria de móveis em madeira.

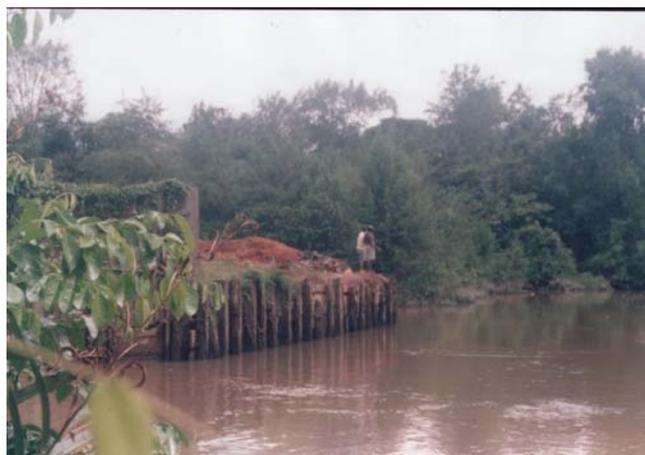
No ponto 4, à margem direita do Rio Maguariaçu, foram identificados: transporte fluvial através de canoas e barco de pequeno porte, atividades de pesca (peixes e camarões) e outras atividades que tem como matéria-prima a madeira. Nestes últimos, registrou-se a ampliação dos terrenos através de "aterramentos" artificiais, utilizando-se os resíduos (a serragem e toras de madeira) de sua produção, causando um recuo da área de vazão da maré.

Também foram observadas manchas de elementos poluentes em curso no rio, que aliados aos despejos de efluentes domésticos e industriais, comprometem o bioma aquático através do aumento da DBO (Demanda Bioquímica de Oxigênio).

Figura 5 - Recuo artificial da área de vazão do Rio Maguariçu. (Local serve para atraque de pequenas embarcações)
