DEGRADAÇÃO DO SOLO NO MÉDIO CURSO DO RIO MUNIM, MUNICÍPIO DE CHAPADINHA-MA

RESUMO

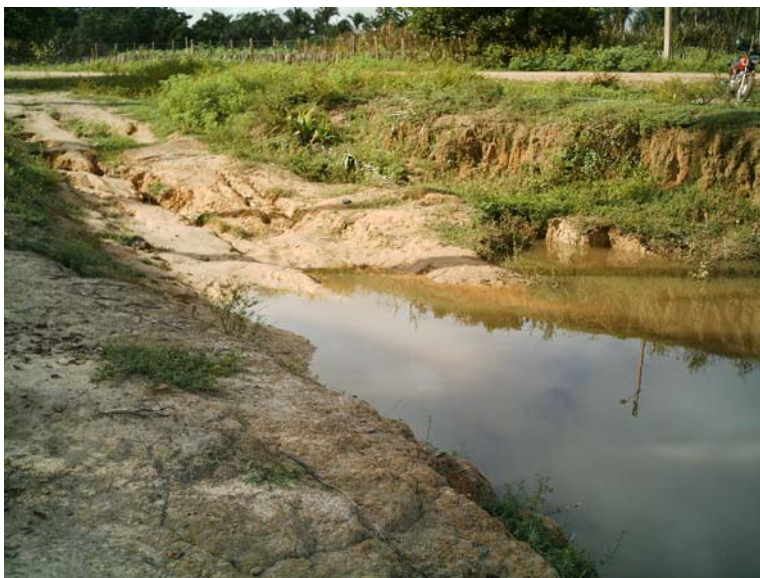
A bacia do Munim conta com trechos de mata ciliar preservada que contribui para retardar a ocorrência de processos erosivos. Os processos erosivos observados na área em estudo são: erosão das margens do canal, assoreamento do rio e a presença de feições erosivas, particularmente ravinas e voçorocas (Figura 2).

Figura 2 – Feição erosiva nas margens do rio Munim
Fonte: Ribeiro, 2006.

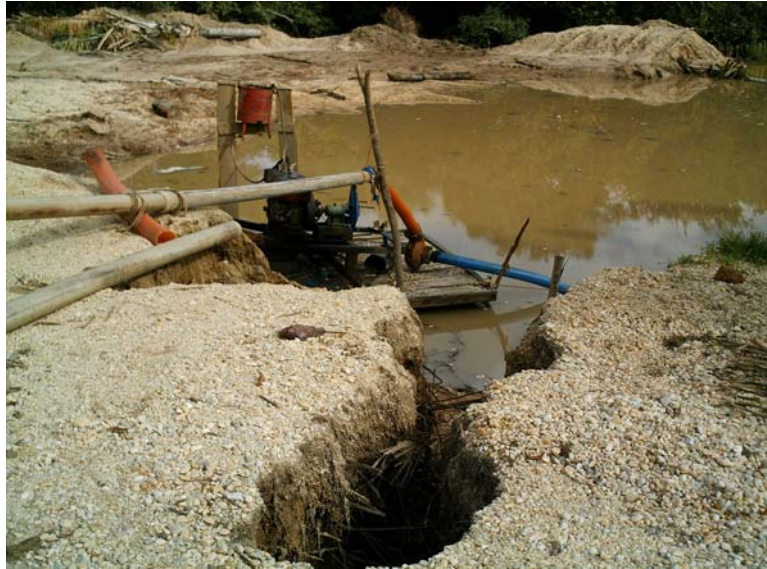
Os ribeirinhos apontam como problemas que atingem intensamente o rio: o assoreamento, a poluição e contaminação da água. Os moradores citaram diversas vezes o uso de dragas no rio, como o principal problema da área, pois as águas teriam tornado-se barrentas e oleosas, a partir da utilização de dragas para tirada de areia e seixo de diversos pontos do leito do rio (Figura 3).

Os seixos e as areias retiradas do rio na área do povoado Mangabeira, segundo morador local, são levados para venda em cidades próximas. Essa extração promove o aprofundamento irregular do canal do rio trazendo prejuízos para o equilíbrio hidrodinâmico, possibilitando a modificação no ambiente fluvial.

Figura 3 – Draga instalada no rio Munim.
Fonte: Ribeiro, 2006.
