IDENTIFICAÇÃO DE INDICADORES ESTRUTURAIS DA PAISAGEM PARA AVALIAÇÃO DE IMPACTOS AMBIENTAIS¹

Palavras-chave: indicadores estruturais; paisagem; impactos ambientais.

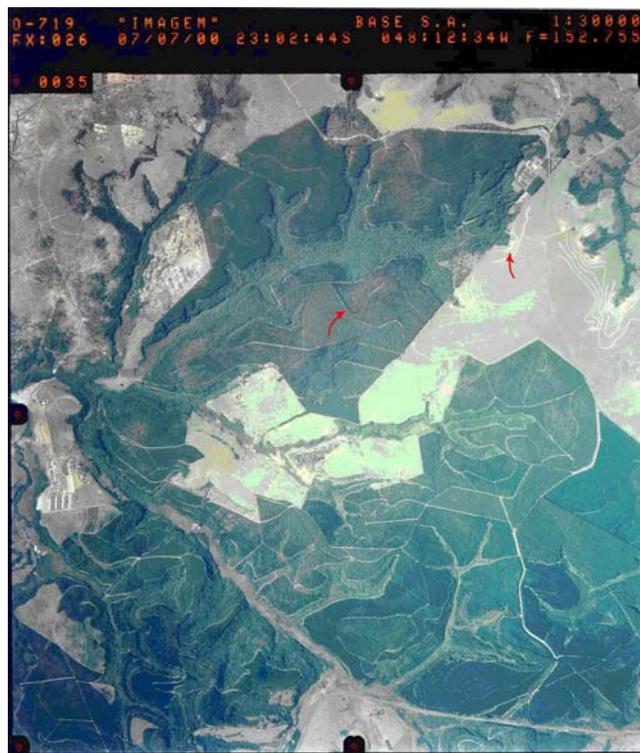
A inserção da eucaliptocultura no município, a partir da década de 1970, caracteriza as transformações paisagísticas e sócio-ambientais nesta nova fase. A fotografia aérea (Figura 1) obtida em 07/07/2000 (1:25.000), permite vislumbrar as rugosidades² presentes na paisagem em decorrência desta evolução.

Figura 1 - Contexto espacial de inserção das sub-bacias na paisagem (escala macro)

É marcante a diferença observada em relação à manutenção das áreas de preservação permanente e reserva legal nas duas formas predominantes de uso da terra. Logo, isso expressa a disparidade na aplicabilidade e materialização das leis ambientais brasileiras numa escala macro.

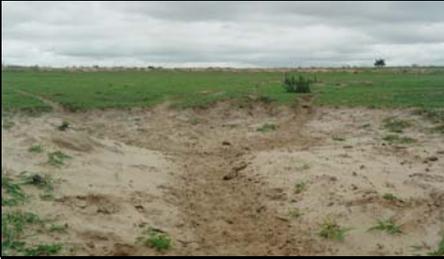
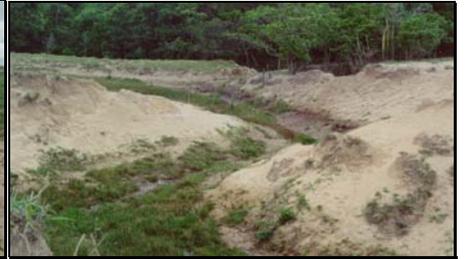
Indicador	Formas de Manifestação	
Presença de sulcos e voçorocas

Figura 1 - Indicadores visuais propostos para integrar a avaliação do estado da saúde das sub-bacias monitoradas.

O surgimento dos sulcos e voçorocas está relacionado aos caminhos do gado que, num primeiro momento, por conta da compactação na linha de pisoteio acaba por gerar condições ideais para a diminuição da infiltração da água no solo, concentração do escoamento superficial, aumento da velocidade da água e, num segundo momento, ao intenso desagregamento de partículas de solo, cada vez mais e com maior intensidade a continuar o esforço.

Na medida em que o esforço impactante permanece a consequência é a abertura de sulcos, ravinas e voçorocas de dimensão tal que atinge o lençol freático, o que acaba por gerar um outro problema: a migração de nascentes.
