MONITORAMENTO DE PROCESSOS EROSIVOS EM TRÊS ENCOSTAS URBANAS NO MUNICÍPIO DE VIÇOSA-MINAS GERAIS

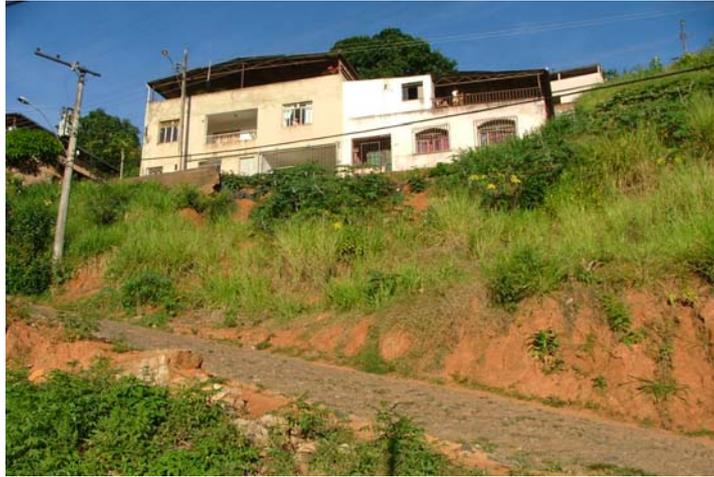
Figura 2 – Encosta Urbanizada – Bairro Centro – Esta área sofreu um escorregamento nas chuvas do ano de 2005, comprometendo a estrutura das casas acima e da rua que passava em frente a elas.
Fonte: Os autores, 2005.

Ao se analisar os dados coletados percebe-se que a área com maiores perdas de solo é a encosta com ocupação urbana (figura 2), mesmo com um início de regeneração da vegetação, pois na estaca 5, por exemplo, no mês de novembro após um intenso mês de chuvas, havia erodido e soterrado a estaca atrás com 19 cm de solo. Na leitura seguinte percebe-se que a variação não ocorreu ou foi mínima. Já na área sem vegetação (figura 4) a estaca 13 apresentou um ganho de 2 cm de solo atrás da mesma, variando em 1,5 cm para mais na leitura posterior. Na última área, a com a presença de vegetação rasteira, a estaca 28 houve um ganho de 0,8 cm de solo enquanto que na leitura seguinte houve uma variação de 0,6 para mais (figura 3).

As maiores perdas de solo coincidem com a área urbanizada – Figura 2. As leituras iniciais indicam aproximadamente 19 cm de perda. Este processo precisa passar por um controle físico e biológico, em termos de recuperação mais efetivo e direto por parte do poder público, pois, a área pode ficar ainda mais comprometida e levar as casas situadas na parte superior da encosta a um processo de instabilidade, comprometendo-as estruturalmente e colocando a população em risco.

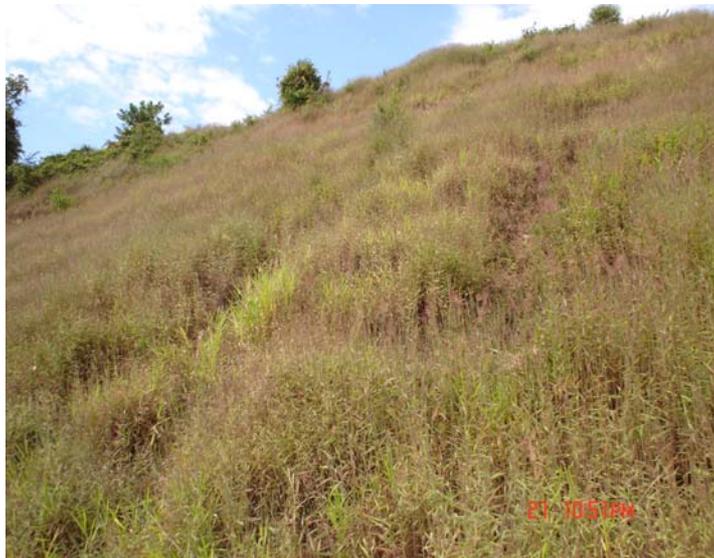
Figura 3 – Encosta que foi decapiada para construção do Colégio de Aplicação da UFV que passou por um processo de recuperação utilizando técnicas de revegetação.
Fonte: Os autores, 2006.

Na área da Figura 3, o processo está bem estabilizado, mostrando que as medidas biológicas de recuperação conseguiram fazer com que a perda de solo fosse bem menor, neste caso 0,8 cm.

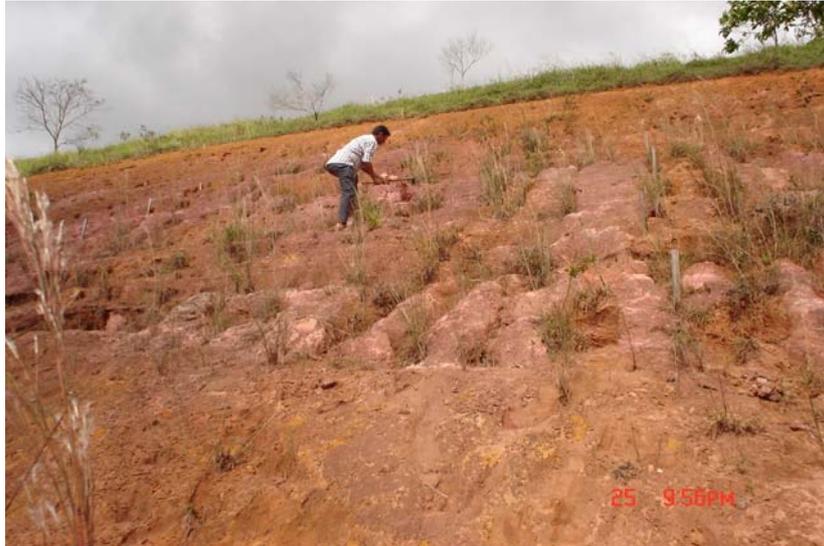
Figura 4 – Encosta decapiada para construção da praça de esportes do Departamento de Educação Física da UFV. Sem cobertura vegetal.

Na encosta identificada na figura 4 observamos sulcos ao longo do declive, formados por canais preferenciais da água em contato com o solo exposto. A perda aproximada de solo foi de 2 cm para o período amostrado. Apesar do número ser menor do que o da área urbanizada, medidas de recomposição vegetativa da área devem ser implementadas.
