NOTAS SOBRE O RÁPIDO SURGIMENTO E EXPANSÃO DE VOÇOROCA EM VIA DE CIRCULAÇÃO PAVIMENTADA NO DISTRITO INDUSTRIAL 2 – MANAUS (AM)*

Palavras-chaves: voçoroca, urbano, Manaus.

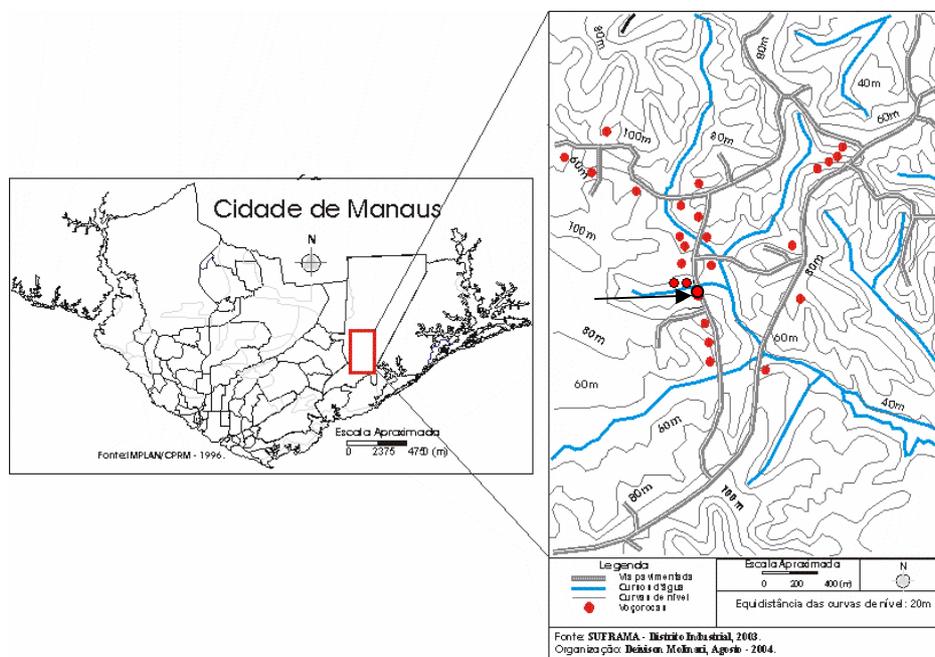
Figura 1 – Distrito Industrial II – Manaus (AM). A Seta na figura acima, indica a localização da voçoroca aqui estudada. Molinari (2004) modificado por Molinari (2006).

A área de estudo do presente trabalho, encontra-se inserida no limite urbano da cidade de Manaus, especificamente na área de expansão do Distrito Industrial, na zona leste, ocupando cerca de 9 km^2 , com grande concentração de processos erosivos (**figura 1**).

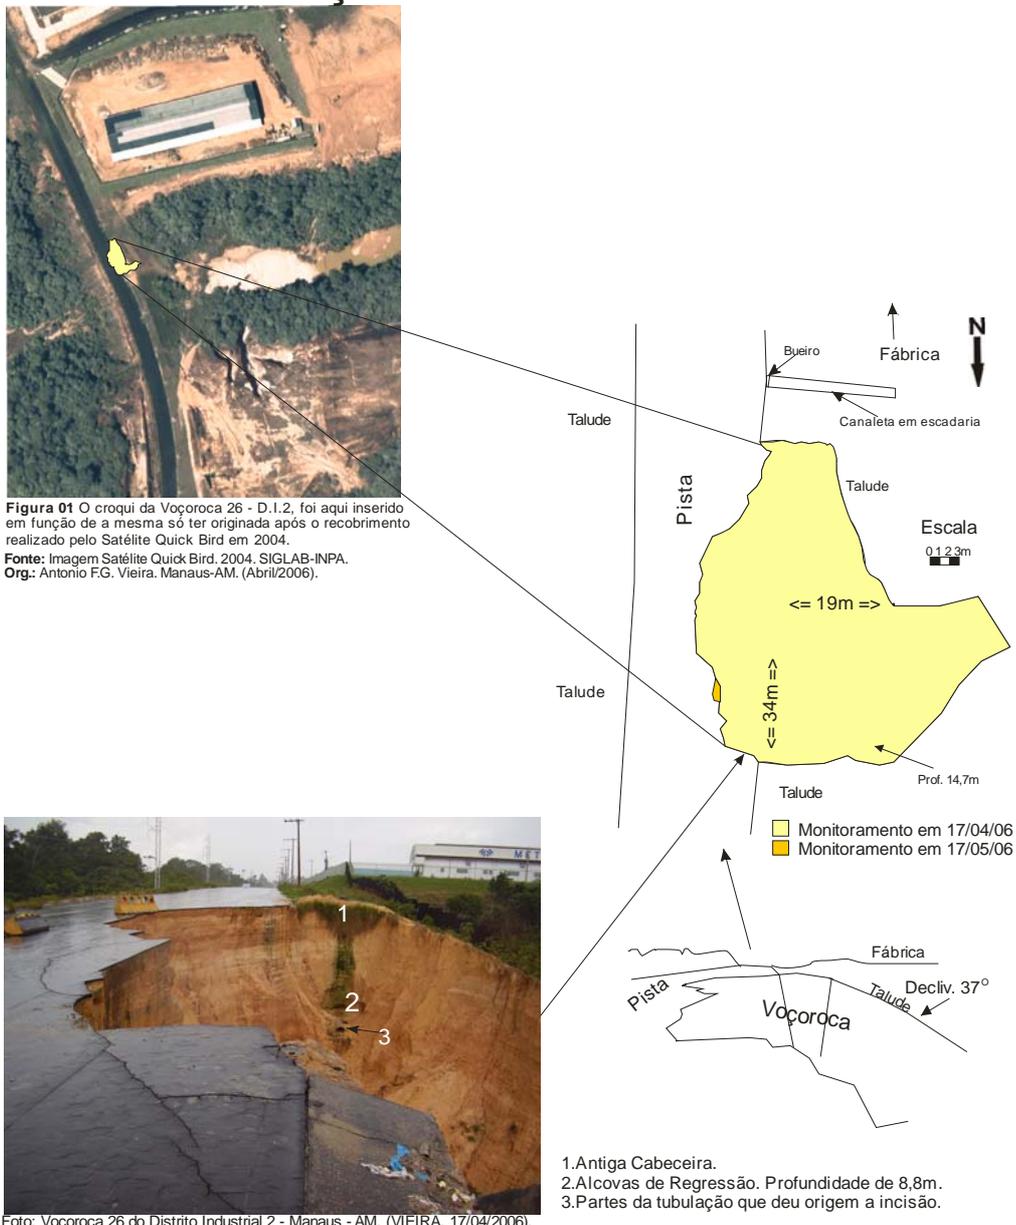
VOÇOROCA 26 - D.I. - 2

A incisão escolhida para esse trabalho corresponde à Voçoroca N^o. 26 (**figura 2**), recentemente cadastrada (17/04/2006). Suas características morfométricas correspondem ao Tipo Conectada (OLIVEIRA, 1996) e Forma Retangular (VIEIRA, 1999).

A voçoroca em questão apresenta 72m de comprimento, 18m de largura média e 11,7m de profundidade média. O sentido de evolução da parte mais a jusante até aproximadamente a metade da incisão segue em direção W-L, deste ponto até a cabeceira o sentido é N-S (N10E). Com o avanço da voçoroca sobre a via de acesso, alguns dados podem ser aqui destacados: destruição de 201m² da pista, perda de 428,5m² do talude totalizando 629,5m² de área que constitui aproximadamente 7365m³ de material evacuado, que juntamente com outras incisões próximas estão contribuindo para o assoreamento do canal a jusante.

Os dados relativos à área foram obtidos a partir do monitoramento da incisão por meio da técnica denominada *levantamento por ordenada* (COMASTRI, 1992). Este monitoramento ocorre a partir de uma linha que é esticada paralela a incisão. Obtêm-se seu azimute e a cada 1 metro uma segunda linha é estendida em direção a borda da voçoroca, formando um ângulo de 90° com a utilização de um simples transferidor. Mede-se a distância desse ângulo com uma trena e esse procedimento se repete a cada metro, até que

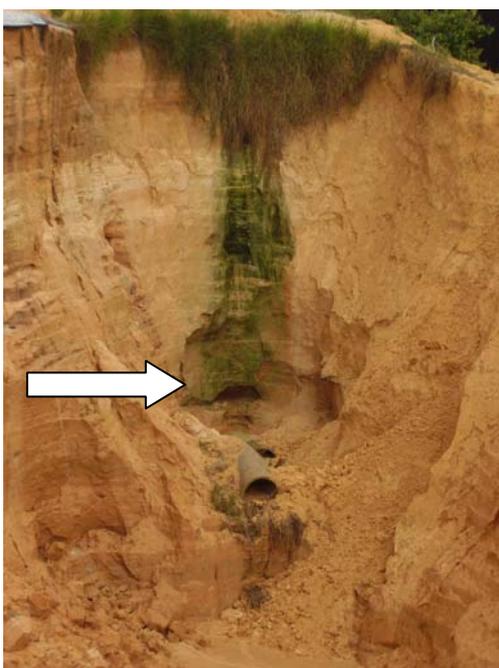
As *alcovas de regressão* são segundo Oliveira (1999) “feições erosivas que podem ser observadas sob diferentes condições litológicas e climáticas, podendo ser esculpidas tanto por escoamento superficial na forma de filetes subverticais [...], quanto pela exfiltração do lençol freático [...], ou ainda pela combinação desses dois mecanismos” (Figura 3).

Foi verificada nas paredes da voçoroca estudada a ocorrência de pequenas alcovas. O local de ocorrência desse tipo de feição demonstra a existência de camada menos resistente a erosão. A expansão dessas feições resulta em desmoronamento das camadas acima, uma vez que a base de sustentação deixou de existir pelo vazio deixado pela presença desta.

Figura 3 – A seta indica a alcova em evolução na antiga cabeceira pelo escoamento vertical e subvertical. Voçoroca 26 DI.2. – Manaus/AM. (VIEIRA, Abril/2006).

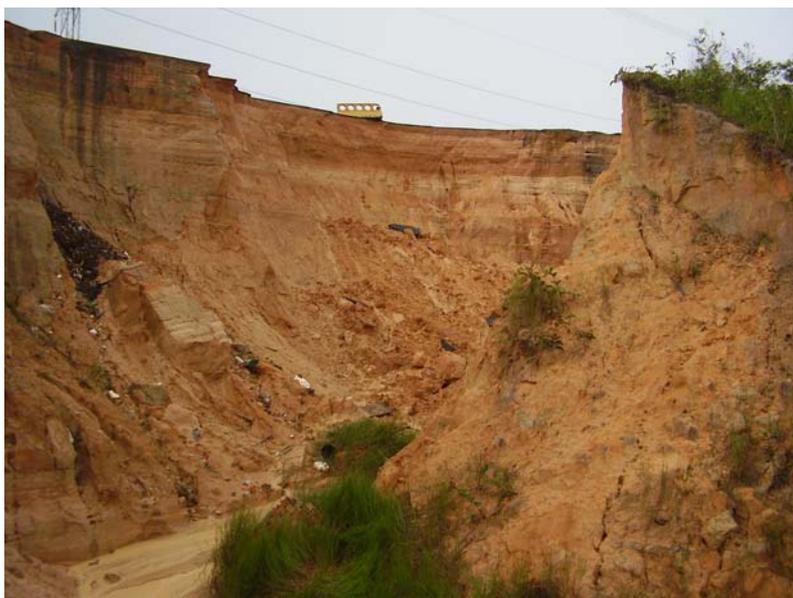
Esses movimentos gravitacionais de massa, deflagrados na forma de tombamentos, escorregamento e fluxo de lama podem ser identificados a partir das marcas nas paredes e por depósitos na base da incisão erosiva (**Figura 4**). De forma geral, estes movimentos de massa se diferenciam devido à velocidade do movimento, volume de água, modo de deformação e pela geometria da massa movimentada.

Os *tombamentos* também chamados de *queda em bloco* apresentam-se como movimentos abruptos de queda livre do solo, são movimentos extremamente rápidos pela ação da gravidade. Localmente, podem ser observados locais potencialmente susceptíveis a tombamento devido aos fraturamentos superficiais nas bordas da voçoroca. Além disso, os tombamentos contribuem decisivamente para a formação dos depósitos de base.

Nos *escorregamentos* visualizados, a movimentação do material é bastante acelerada, de maneira que o material transportado da parede da voçoroca ocasiona a formação de uma cunha vertical (superfície de arranque). Contudo, à medida que o escorregamento se desencadeia e os materiais se acumulam, estes tendem a se tornar mais estável adquirindo caráter retardado visualizado na formação de cones de dejeção na base da voçoroca.

Figura 4 – Queda de imensos blocos indica a rápida evolução da incisão.
Voçoroca 26 DI.2. – Manaus/AM. (VIEIRA, Abril/2006).

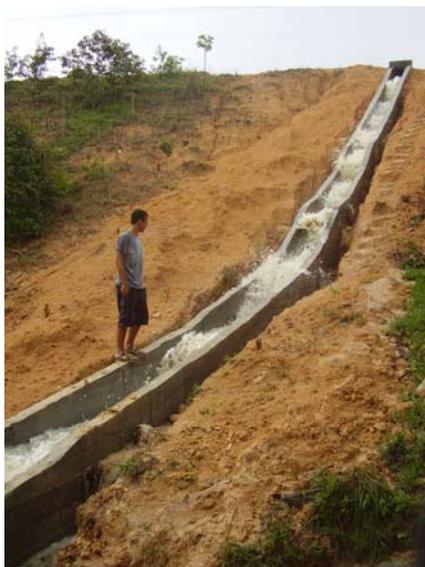
Figura 5 – Sem a construção desta canaleta, a grande quantidade de água por ela escoada propiciaria a rápida expansão da incisão. (VIEIRA, 2006).

Ainda a esse respeito, as medidas de contenções preliminares ocorridas por meio da instalação de bueiro por onde escoam as águas pluviais para uma *canaleta do tipo escadaria* (**Figura 5**), conteve o crescimento de sua cabeceira na direção sul. Todavia, essa medida não conseguiu capturar toda água que escoam sobre a pista, fato que conduz a uma expansão da borda, de maneira, que esta pode configurar-se como futura cabeceira de drenagem, perpendicular a pista.
