PROCESSO EROSIVO ACELERADO CAUSADO POR PRECIPITAÇÃO EXCEPCIONAL OCORRIDA EM NOVA BILAC, FLORAÍ –PR

THOMAZ, E. L.¹

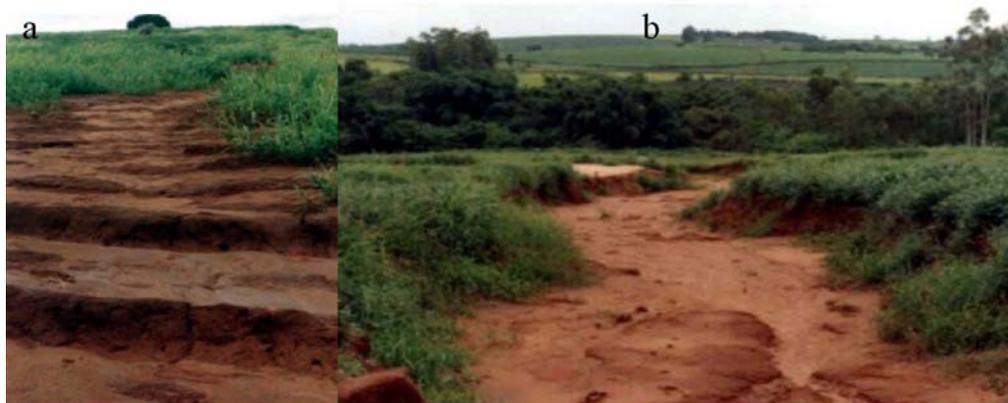
Figura 1. Aspectos das ravinas: a) ravina com vista para montante marcada por transição horizonte Ap removido e soleira de implemento, ao fundo espécie invasora predominante carrapicho; b) ravina com vista para jusante conectada a canal fluvial (transição) por meio de cone de dejeção.

Na área de estudo as vertentes são longas e convexas. Em média a declividade ao longo da vertente varia de baixa na parte superior (inferior a 6%) a média no terço médio e inferior (8 a 12%). Ocorre significativa variação pedológica no domínio das vertentes: Latossolos Vermelhos (topo), Argissolos (meia vertente) e Neossolos Quartzarênicos (sopé) (EMBRAPA, 1999; CAMPANINI, et al. 2005). Segundo Campanini et al. (2005) a variação pedológica e, sobretudo a disposição dos horizontes ao longo da vertente se transforma devido à circulação da água no perfil do solo. No topo o predomínio de circulação é vertical e na média vertente com o aumento da declividade a circulação da água é tanto vertical quanto lateral. Essa dinâmica causa a transformações dos horizontes, alguns são construídos às expensas da destruição de outros. Ressalta-se que o estudo desenvolvido por esses autores se localiza na mesma unidade geomorfopedológica da presente pesquisa. Análises granulométricas indicaram horizonte Ap arenoso com 94% de areia, 4% de argila e 2% de silte. Outros parâmetros físicos (Tabela 1) indicaram um horizonte Ap friável e com estrutura pouco estável. Outro indicativo de compactação, erosão laminar e pobreza de matéria orgânica do solo, pôde ser constatada pelo predomínio de fitoindicadora carrapicho (*Cenchrus echinatus*). Essa espécie tem ecótipo preferencial em área com degradação biofísica do solo (Figura 1a).

A incisão das ravinas ocorreram predominantemente na transição de meia vertente. As dimensões foram variáveis (largura e profundidade). Em média o comprimento das ravinas variaram entre 50 a 200 m, a profundidade entre 0,60 m a mais de 1,50 m, e a largura entre 2 e 15 m. De maneira geral as ravinas mais largas foram as mais rasas, sendo o inverso para as mais estreitas que foram as mais profundas. Segundo o agricultor a terra nos anos anteriores estava arrendada para o cultivo de cana. Posteriormente, com o

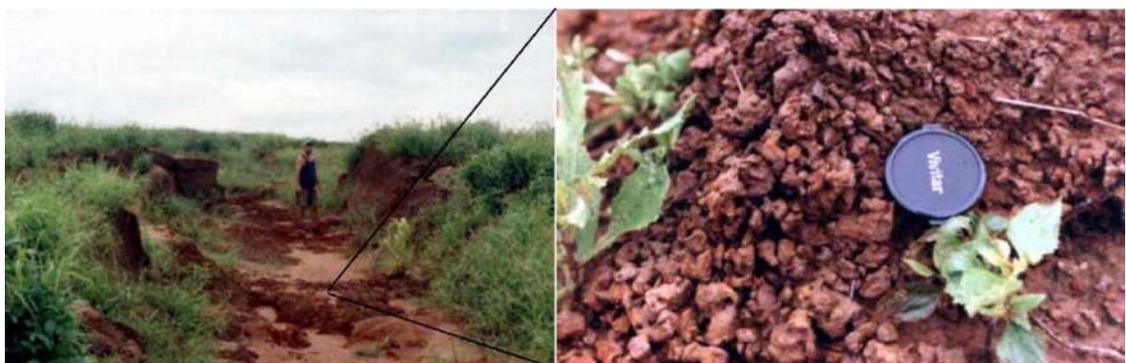
Figura 2. Ravina limitada por camada de *duricrust*: a) visão geral da ravina e ao centro proprietário, Fábio Marcelo Castelli Astrath; b) *duricrust* (nódulo e concreções ferruginosas).

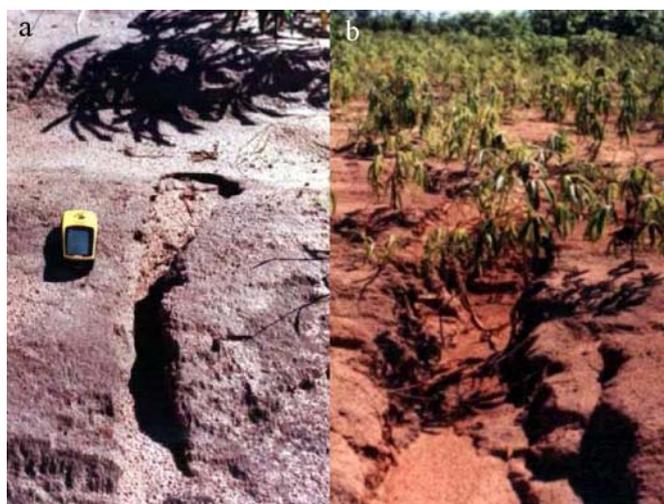
Figura 3. Ravina em lavoura de mandioca: a) selamento superficial, *knickpoint* e processo de incisão e formação de ravina (micro-cabeceira de drenagem); b) ravina já instalada dissecando o topo do solo.

Após a colheita da soja o proprietário utilizou manejo com retro-escavadeira, no sentido de obliterar as ravinas. À parte da propriedade mais atingida pelas ravinas foi cultivada em seguida com mandioca. Apesar deste procedimento constatou-se a manutenção de corredores e manchas ao longo das ravinas (Figura 3.a). Por exemplo, em 30 amostras tomadas ao acaso verificou-se que as plantas que ficaram sobre as ravinas obliteradas tiveram um desenvolvimento muito inferior. As plantas cultivadas em área não ravinada mediram em média $101,9 \pm 11,2$ m (n= 15), enquanto as que se encontravam nas cicatrizes de erosão registraram altura 126% menor, isto é, $45,0 \pm 9,95$ m (n= 15). Aliás, a variabilidade da altura das plantas foi muito superior 22% (Figura 3b).
