## **PROCESSOS EROSIVOS EM UMA MICROBACIA HIDROGRÁFICA URBANIZADA: CÓRREGO PACIÊNCIA- SÃO PAULO/SP.**

LIMA, NADIA G. B; MOREIRA, VICENTE D.; IZUMISAWA, CLARA M; RABAQUIM, SILVANA; SALVAGNINI, MARIA LUISA DE N.; PIMENTEL, MARIO A., RODRIGUES, ELAINE Q.; MOTA, MARGARIDA M.A.<sup>1</sup>;

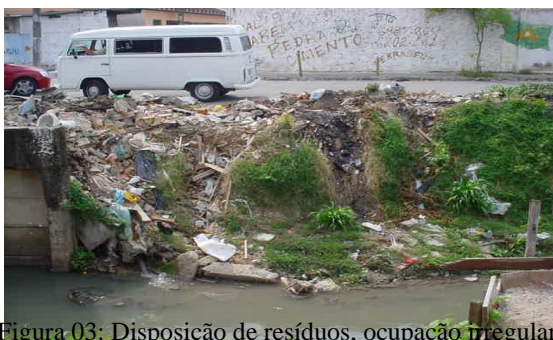
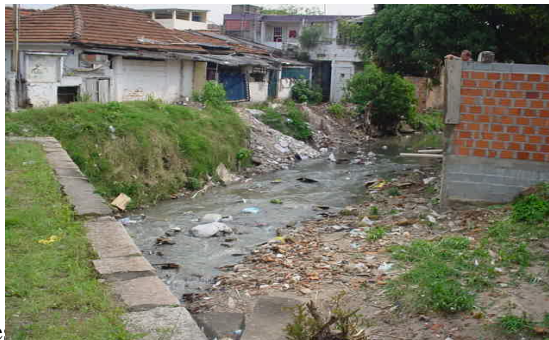
Com esse levantamento, até o momento, foram identificados 31 pontos com processos erosivos ao longo do córrego Paciência e seus afluentes, agravados pela disposição irregular de resíduos e ocupação em área de preservação permanente, intensificando a geração de sedimentos que causam o assoreamento do córrego. Foi possível realizar uma caracterização parcial da ocupação dessa microbacia, que ocorreu de maneira desordenada, sem planejamento adequado ou respeito às áreas de preservação permanente, detectando-se a elevada carência de áreas verdes e de lazer para a população.

Figura 03: Disposição de resíduos, ocupação irregular e processo erosivo ao longo da microbacia Córrego Paciência (1, 2) – São Paulo/SP.

As principais recomendações para o controle dos processos erosivos na microbacia em questão são: 1) obras de microdrenagem urbana: instalação de coletores, pavimentação, sarjetas, bocas de lobo, condutores de ligação, etc, como forma de evitar o escoamento direto sobre o solo por meio de estruturas de captação e condução das águas superficiais; 2) obras de macrodrenagem: como a instalação de dissipadores de energia; estabilizadores de talude, etc, que são obras responsáveis pelo escoamento final das águas pluviais drenadas da área urbana. Cabe ressaltar que a cobertura vegetal tem papel importante no controle da erosão, colaborando para a estabilização de taludes, aterro e margens fluviais, protegendo o solo exposto, além de dispersar o escoamento superficial concentrado.

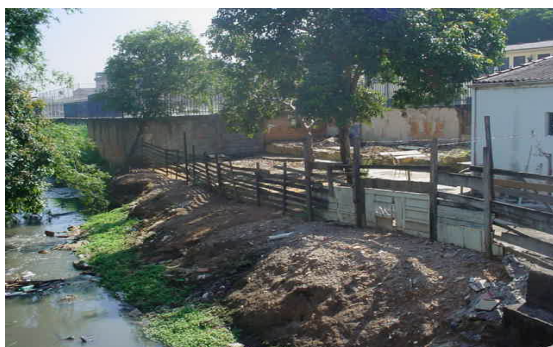
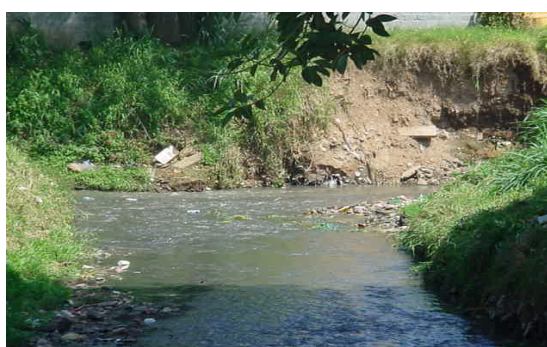
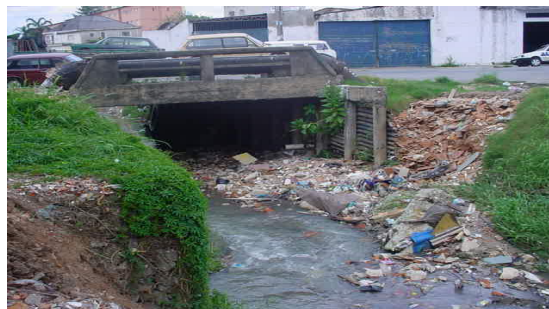
A retirada da vegetação e as edificações causaram a diminuição do tempo de concentração das águas e aumento do escoamento superficial, resultando em condições favoráveis à instalação de processos erosivos, que foi percebido ao longo de toda a extensão dos cursos d'água, contribuindo para o aumento dos pontos de inundação e de situação de risco às edificações (figura 04). Observou-se, ainda, que a disposição de resíduos nas margens dos cursos d'água, também intensificou os processos erosivos, o assoreamento do córrego e atraiu animais sinantrópicos, como ratos e baratas.

Figura 04: Exemplos de processos erosivos (1, 2 e 3) ao longo da microbacia Córrego Paciência – São Paulo/SP.

As feições erosivas dominantes na área estudada são originadas principalmente pelo escoamento de água superficial e subsuperficial. Foram encontrados diversos tipos de erosão, entre elas a erosão por efeito *splash*, que resulta do impacto das gotas de chuva caindo diretamente sobre as partículas de solo exposto; erosão por ravinamento, que são canais visíveis ou canaletas muito pequenas, onde há concentração do fluxo sobre o solo; e erosão do canal fluvial, que consiste na remoção do solo das margens de cursos d'água.
