RELAÇÕES ENTRE PROCESSOS DE REVEGETAÇÃO DE ENCOSTAS DEGRADADAS E A RECUPERAÇÃO FÍSICA NO TOPO DOS SOLOS: RESULTADOS PREMILINARES NA ESTAÇÃO EXPERIMENTAL DA UERJ/SÃO GONÇALO

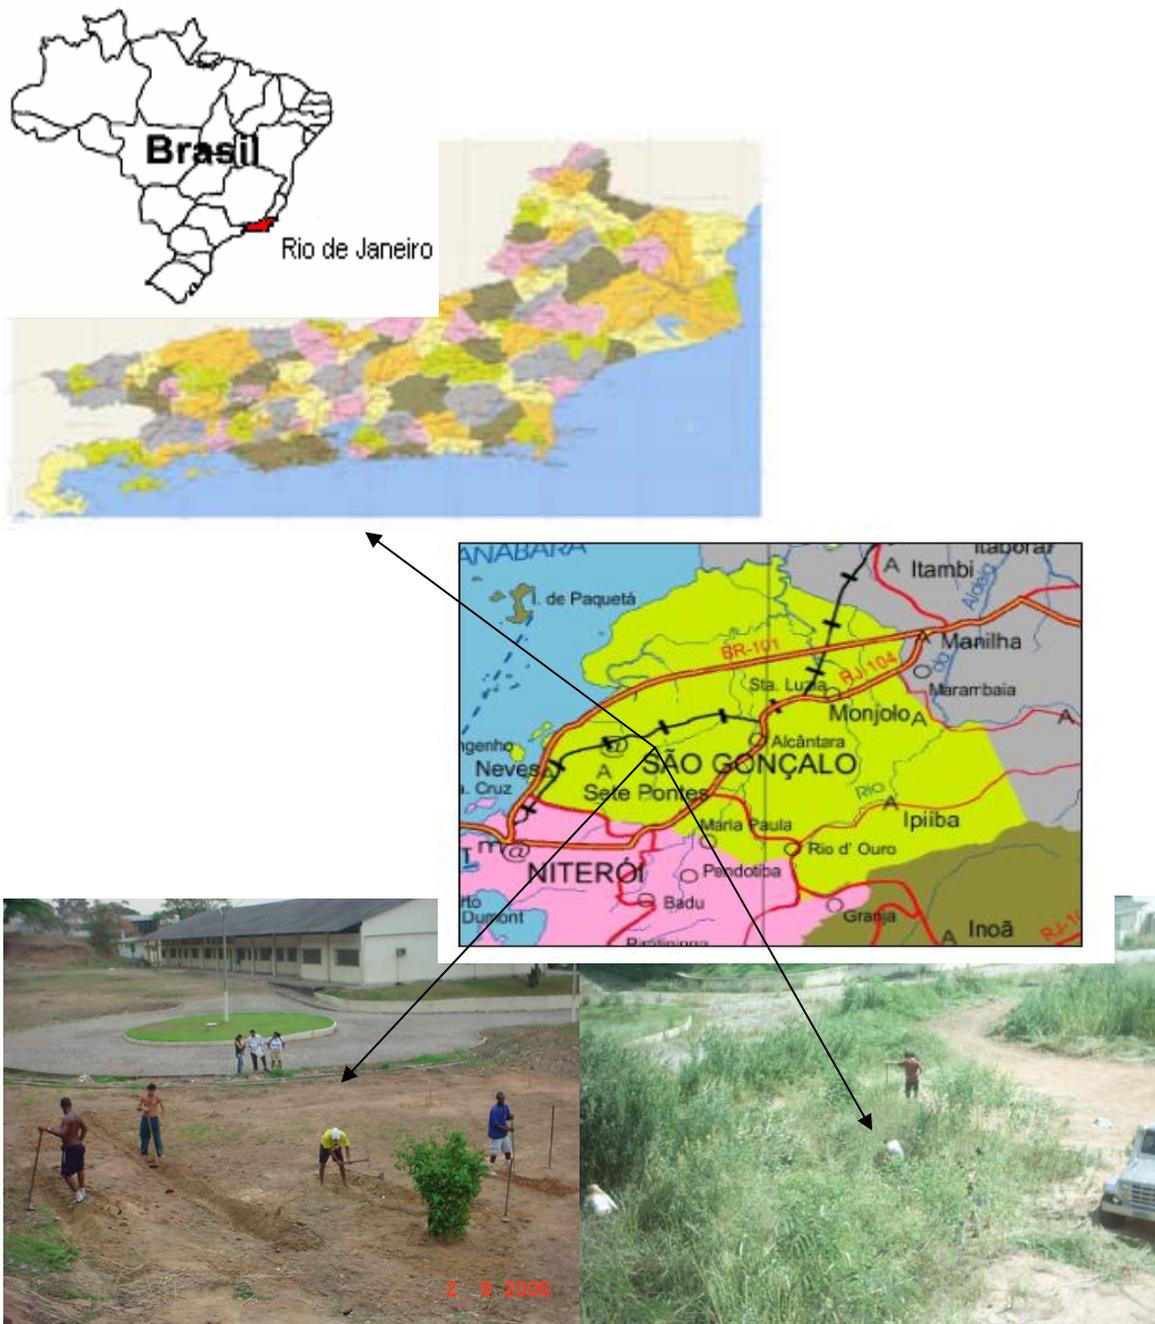
Figura 1 – Estação Experimental em setembro de 2005. Estação Experimental em Maio de 2006.

O Sistema Agro-ecológico foi implementado em setembro de 2005, no campus da Faculdade de Formação de Professores (FFP), da Universidade do Estado do Rio de Janeiro (UERJ), localizado no bairro Paraíso no município de São Gonçalo, Estado do Rio de Janeiro (Figura 1).

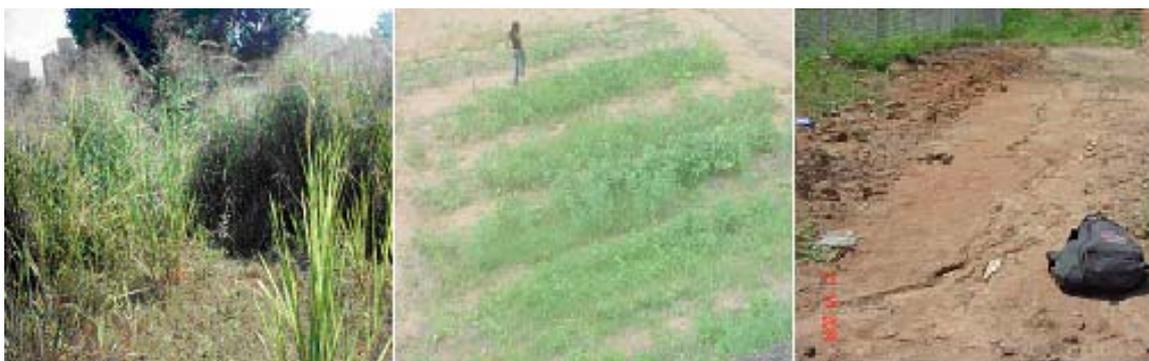
Figura 2 – Gramíneas; Estação experimental; Área Careca.

3.3) MONITORAMENTO DA REESTRUTURAÇÃO FÍSICA DO SOLO - Foram selecionadas duas áreas de controle para efeitos de comparação com a área revegetada. A primeira área de controle é uma área de solos carecas (sem vegetação) onde não foi introduzida nenhuma forma de manejo. A segunda área é um trecho contíguo ao

experimento que sofre regeneração natural de gramíneas (Figura 2). Nessas condições foram coletadas em cada um dos três sistemas (revegetação, área careca e gramínea) seis amostras indeformadas, três delas na profundidade de 0 a 5 cm e as outras três de 10 a 15 cm. O objetivo foi a verificação da porosidade total, da granulométrica e teor de matéria orgânica. Para isto foi utilizado o método do anel volumétrico de Koppec (EMBRAPA,1997), método da pipeta (EMBRAPA, 1997) e método da queima do carbono orgânico em meio ácido (EMBRAPA, 1997), respectivamente.

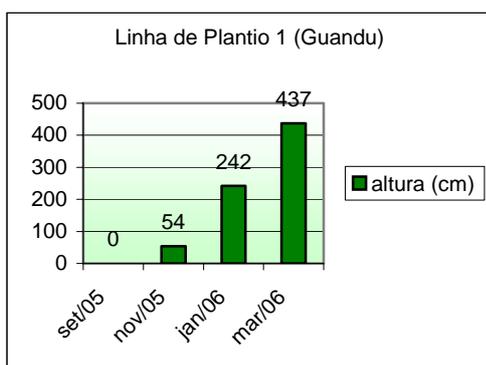
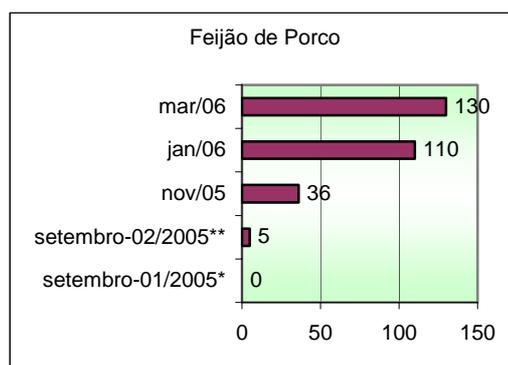
Figura 3.1 e 3.2_ Dados de crescimento vegetativo do Guandu e do Feijão de Porco.

Inicialmente observou-se a germinação e o desenvolvimento das diferentes espécies, sendo que o feijão de porco e o guandu apresentaram os melhores resultados na revegetação (figura 3.1 e 3.2). Especialmente, o guandu se desenvolveu de modo acelerado, chegando a superar a sua média de altura que é de aproximadamente 3m. O feijão de porco apresentou excelente desempenho, recobrando rapidamente o solo e se desenvolvendo em solos compactados e com baixos valores de matéria orgânica. O consórcio entre essas espécies se mostrou satisfatório, com o guandu formando um estrato arbustivo com fechamento do dossel e o feijão de porco formando um estrato herbáceo recobrando totalmente o topo do solo.

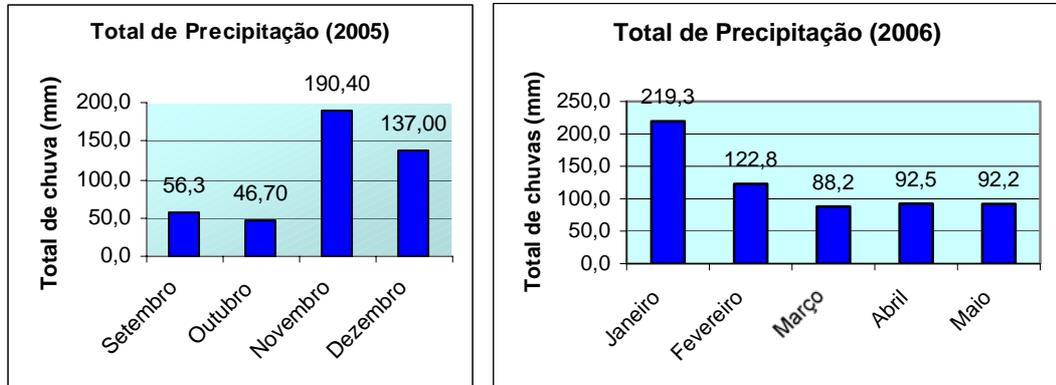
Figura 3.3e 3.4 _ Dados de precipitações. Fonte: Estação Climatológica do Laboratório de Geociências (LABGEO).

Um fator que contribuiu de forma significativa para o bom desempenho do crescimento vegetativo foi o alto índice pluviométrico nos meses de subseqüentes ao plantio como ilustram as figuras 3.3 e 3.4.

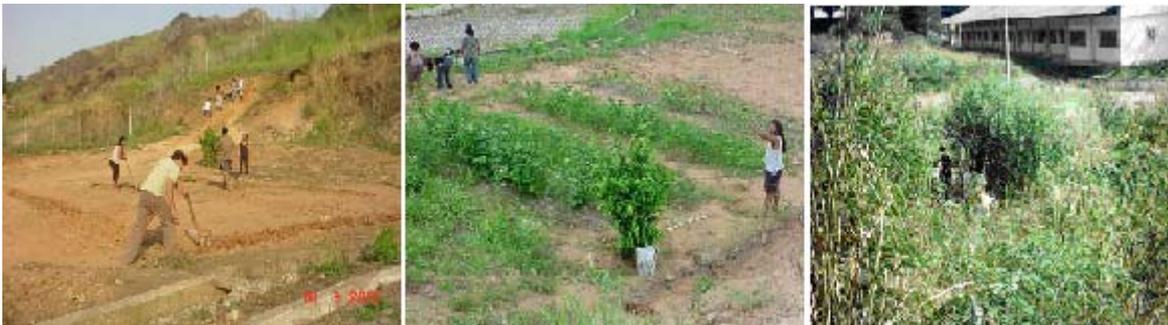
Figura 4.1 Área de estudo em seu tempo zero, início da revegetação e o seu estagio atual.

Com implementação da revegetação houve a inserção de espécies animais que não existiam na área devido à ausência de vegetação, espécies oriundas de outros lugares já se encontram presentes, como por exemplo aves como o Anum e Pardais e insetos como borboletas, gafanhotos e abelhas. Esses animais trazem consigo sementes de outras plantas fazendo assim com que a biodiversidade neste local aumente, como ilustra a figura 4.1.

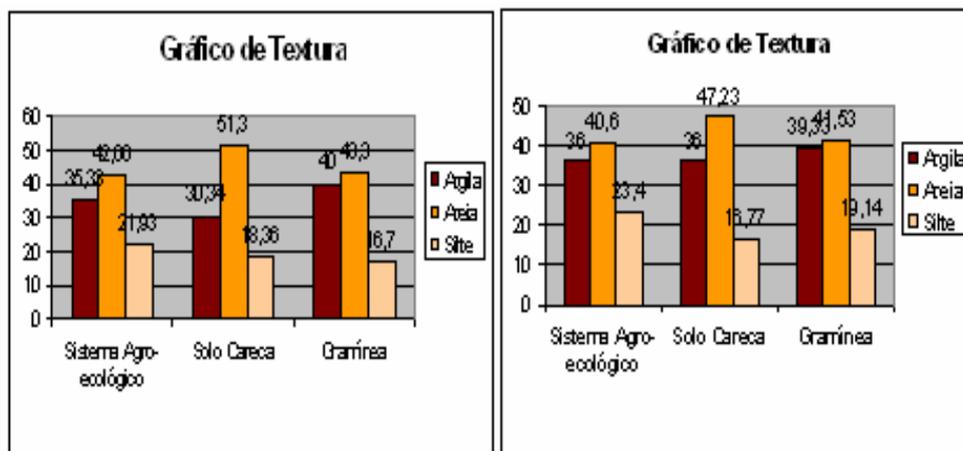
Figuras 5 e 6 -Dados de textura de profundidade de 0 a 5 cm e de profundidade de 10 a 15 cm (%).

Os resultados preliminares, apresentados nos gráficos (fig.5 e 6), das análises de solo realizadas nas referidas áreas mostraram que os percentuais de textura são proporcionais, ou seja apresentam pouca variação, tanto na comparação entre as áreas, como nas profundidades de 0 a 5 cm e de 10 a 15 cm, devido aos tratamentos se localizarem muito próximos uns dos outros.

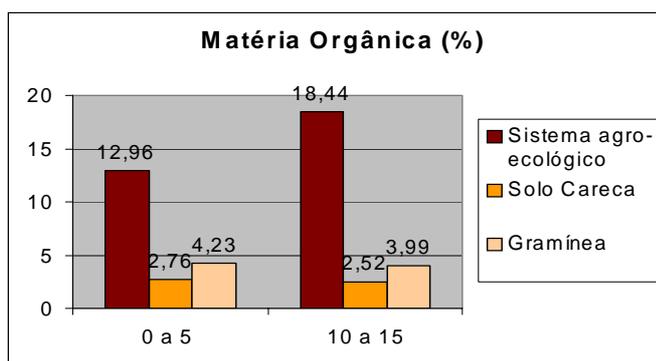
Figura 7. Dados de teor de matéria orgânica (%).

Já os dados de matéria orgânica remetem a uma análise mais pormenorizada do gráfico (fig.7), pelo fato de apresentarem grandes variações referentes tanto às áreas de estudo, quanto às profundidades supracitadas, mostrando um grande percentual de matéria orgânica na área da estação experimental, trazendo uma diferença bem visível em relação às demais áreas. Assim sendo, a área com solo careca apresenta teor de matéria orgânica muito baixo, no que diz respeito às outras, devido o solo se encontrar exposto e recebendo com isso diretamente a ação da água das chuvas acarretando na erosão do mesmo. Na área de gramíneas os teores de matéria orgânica se apresentam intermediários, devendo-se isso a uma cobertura vegetal ainda que inexpressiva, mas que está agregando alguma matéria orgânica a este solo.

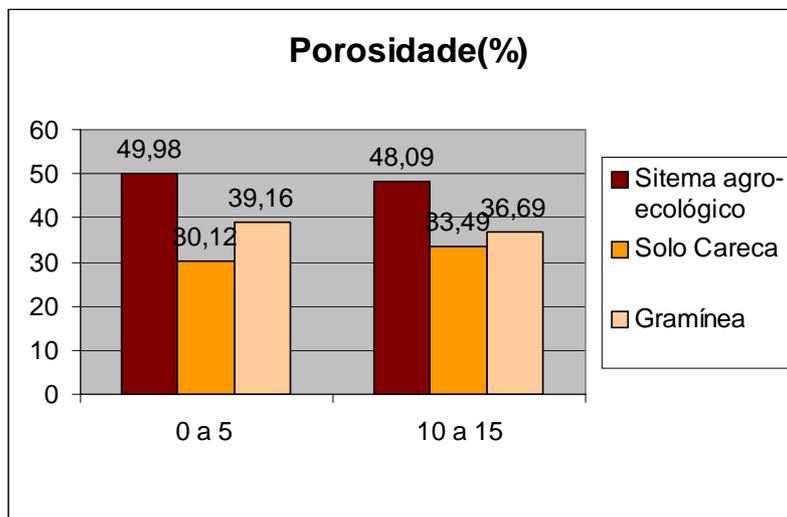
Figura 8. Dados de Porosidade Total (%)

Os dados de porosidade total observado na Fig. 8 trazem resultados que possibilitam uma fácil visualização de que a área da estação experimental apresenta índices de porosidade maior do que as demais áreas que podem estar relacionados ao teor de

matéria orgânica que vai gerar um maior número de agregados no solo e ainda a ação de raízes de algumas espécies implementadas no sistema.

A área de gramínea apresenta dados de porosidade que estão sendo propiciados pela ação das raízes, pois estas não conseguem penetrar numa profundidade maior. Já na área careca os dados de porosidade merecem destaque por apresentarem percentuais menores nas profundidades de 0 a 5 cm do que em 10 a 15 cm, o que pode estar sendo ocasionado pela exposição direta deste solo ao gotejamento, o “efeito splash”, ou até mesmo pelo pisoteio exercido nele, acarretando em uma maior compactação deste.
