## **ANÁLISE TEMPORAL DE FEIÇÕES EROSIVAS E ESCORREGAMENTOS NO MUNICÍPIO DE VOLTA REDONDA (RJ) <sup>1</sup>**

### **RESUMO**

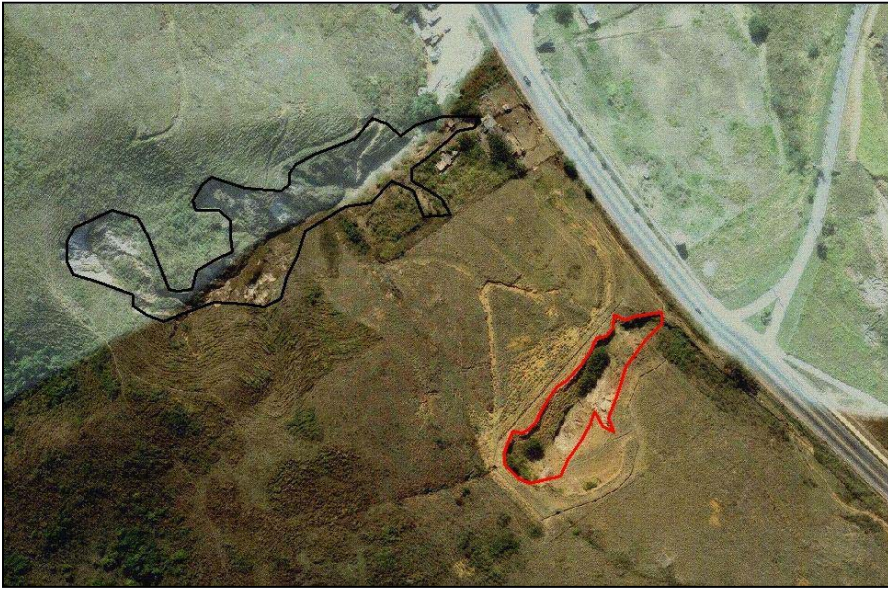
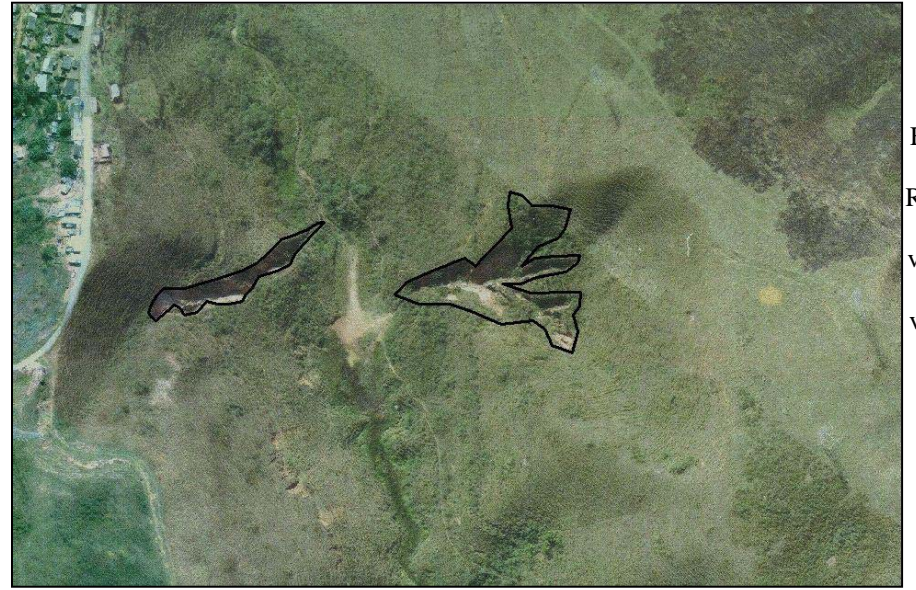
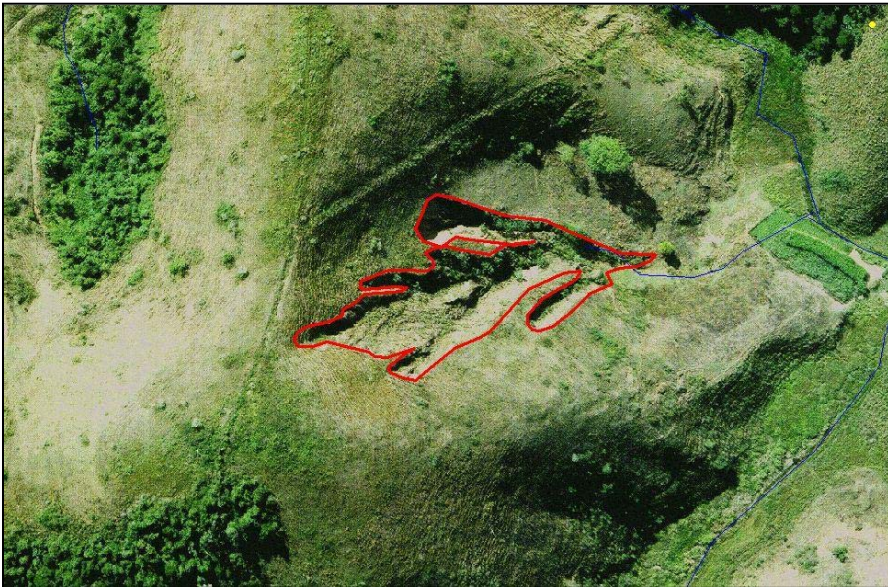
Figura 2  
cores  
Remonta  
Desc  
vermelho  
de va  
vermelho  
Descon

- feições reconhecidas em 1966, 1979 e 1999 foram consideradas permanentes, delimitadas em vermelho na figura 2 (classe 1);
- feições reconhecidas somente em 1999 foram consideradas novas, delimitadas em preto na figura 2 (classe 2);
- feições existentes em 1966 e/ou 1973 e não existentes em 1999 foram denominadas estabilizadas; as presentes em 1966 e 1973 têm sua localização marcada com um ponto em amarelo (classe 3); as presentes somente em 1966 foram marcadas com um ponto em verde (classe 4); e aquelas identificadas apenas em 1979 foram marcadas em ocre (classe 5).
