CRESCIMENTO URBANO E DEGRADAÇÃO AMBIENTAL DAS NASCENTES (IGARAPÉS: GRANDE, PACA E CARANÃ) ÁREA URBANA DE BOA VISTA - RORAIMA.

RESUMO

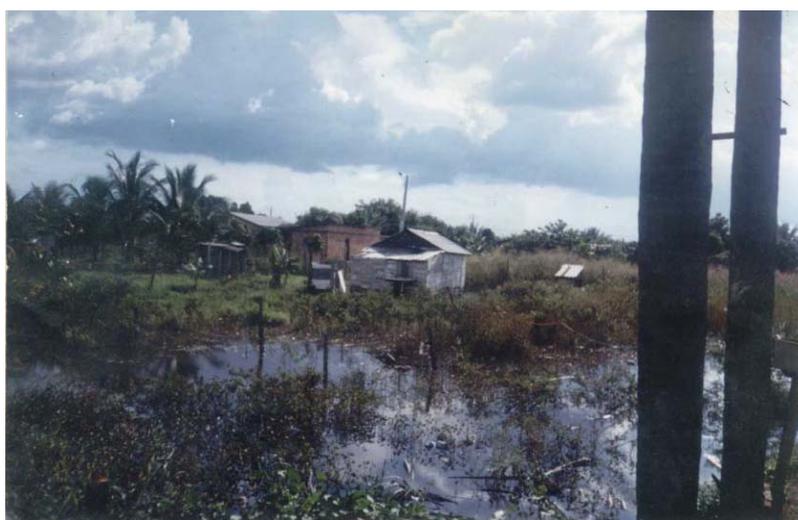
Figura 02. Crescimento urbano desordenado “invasão” as margens de lagos.

As mudanças no uso da terra através do aterramento do sistema lacustre de áreas abaciadas para dar espaço a construções de residências assim como o aumento das superfícies impermeáveis tem ocasionado sérios desequilíbrios ecológicos e um aumento periódico de inundações. (Figura 02).

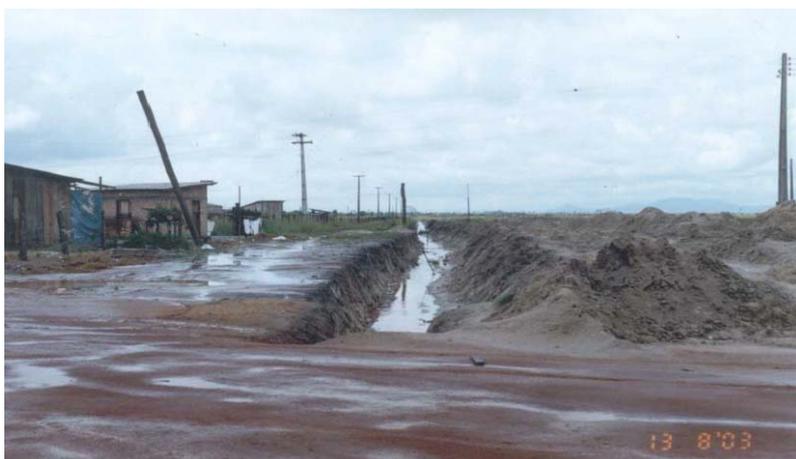
Figura 03. Abertura de canalização, redirecionando o fluxo hídrico normal.

O crescimento urbano em áreas de lagos geralmente é realizado por meio de invasões devido ao crescimento populacional que teve um salto significativo a partir da década de 1970, devido à campanha desenvolvida pelo governo do Território Federal de Roraima, construção da BR 174 e pela abertura dos garimpos que trouxe para Roraima uma grande leva migratória. No período de 1991 a 2001, a população de Roraima teve um crescimento de 35,45 % ; enquanto a região de Boa Vista cresceu 41,20 %. A cidade de Boa Vista em 1991, apresentava uma população total de 122.600 representando 56,35% da população total do Estado. Em 2001, já atingia 61,83 % configurando uma forte concentração na capital. (IBGE, 2001). Diante deste rápido crescimento, a população em sua maioria sem condições de moradia satisfatória, passou a ser um dos problemas sociais relevantes em Boa Vista ocupando terras públicas ou privadas que em muitos locais constituem cabeceiras de drenagens ou áreas de proteção ambiental. As intervenções antrópicas sobre as formas de relevo, alteram as morfologias originais, o primeiro nível de intervenção se deve a da retirada da cobertura vegetal e uso da terra, onde são elaborados grandes cortes ou aterros no terreno para a instalação do sistema viário e posterior processamento de edificações bem como a inversão do relevo pela colocação de lateritas em extensas áreas. Os arruamentos, mesmo respeitando a topografia, acabam cortando e direcionando os fluxos hídricos, gerando padrões de drenagens não existentes (Figura 03).

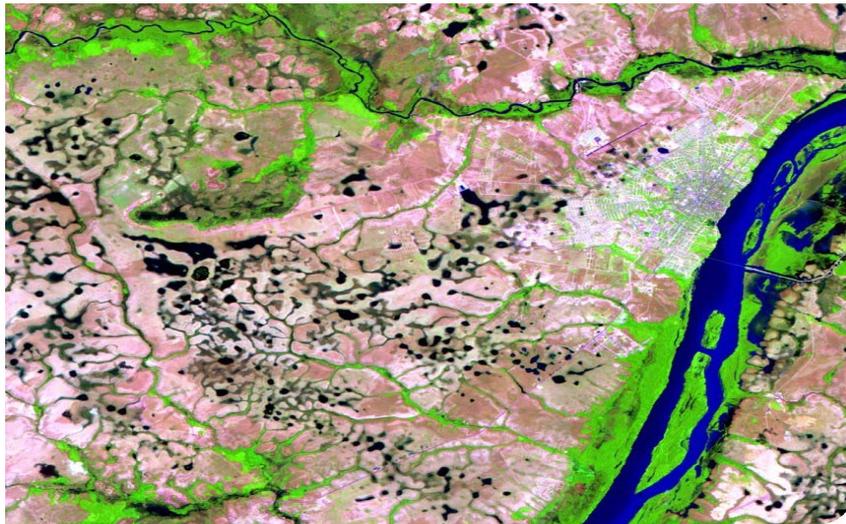
Figura 04. Aspecto da área onde esta situada a cidade de Boa Vista em 1985, onde se visualiza o seu tradicional campo ocupado por um cinturão de lagos.

urbanização, passa a escoar no canal, exigindo maior capacidade de escoamento fazendo com que as águas das chuvas permaneçam por mais tempo na superfície. A presença de lagos, antes comum em todo o município, em função de suas condições geomorfológicas e hidrográficas favoráveis ao desenvolvimento deste tipo de sistema de drenagem, encontra-se hoje restrita à zona Oeste e Sudoeste da cidade de Boa Vista, os últimos remanescentes desse setor atualmente passam por grande pressão de expansão urbana. (Figuras 04 e 05).

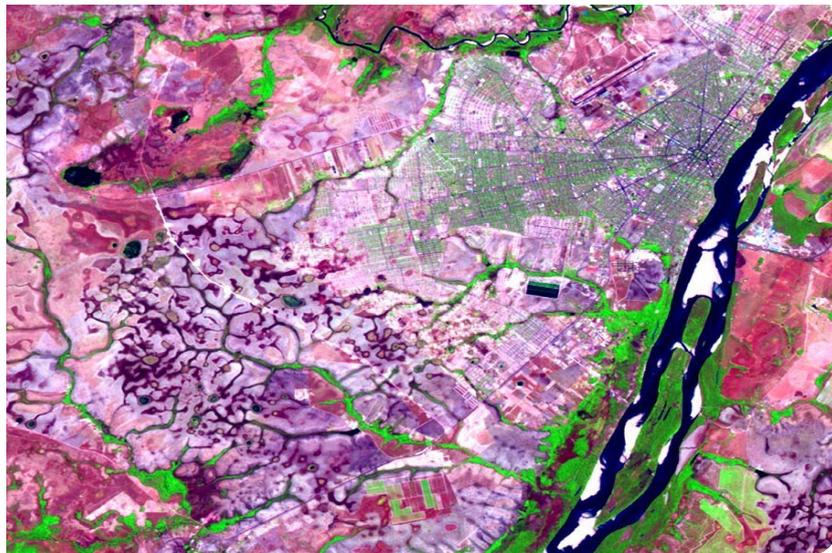
Figura 05. Aspecto da área em 2001 onde se observa que inúmeros lagos desapareceram devido à expansão urbana.

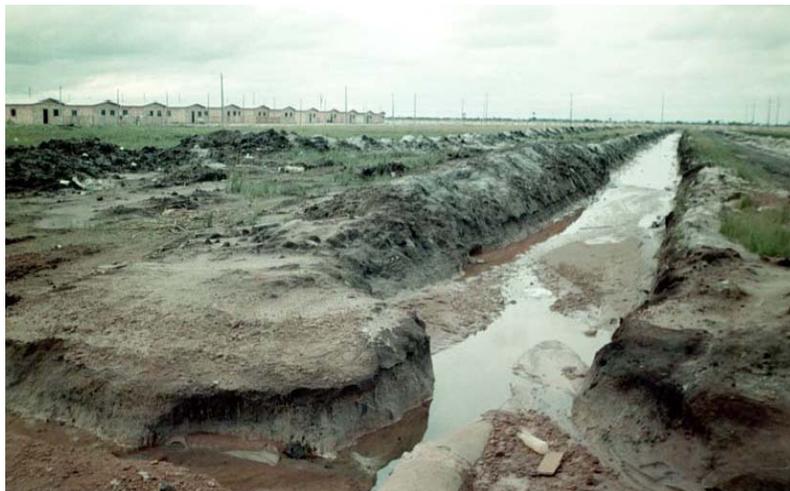
Figura 06. Sistema de drenagem com valas abertas sem qualquer tipo de proteção se constituindo com potencial para erosão urbana e possíveis vetores de doenças.

Recentemente o empreendimento comandado pelo Governo do Estado de Roraima denominado Conjunto Cidadão promoveu o aterramento de lagos as obras de drenagem das áreas inundáveis no interior do Conjunto, resultaram em profundas modificações no comportamento da dinâmica hidrológica natural, acarretando maior transferência no volume e intensidade dos fluxos de água em direção ao igarapé Caraná. O aterramento dos lagos associado ao aumento do nível do terreno nas quadras e ruas do Conjunto, resulta num rebaixamento do lençol freático e na perda da conectividade entre os corpos lacustres e suas áreas inundáveis. A modificação da drenagem natural da área acarreta em uma redução na permeabilidade da superfície do solo,conseqüentemente um aumento no escoamento superficial, o que poderá tornar-se agravante para a ocorrência de eventos de inundação em áreas confinadas do Conjunto Cidadão que é a nova fronteira da expansão da sede do município. A construção de um sistema de drenagem pluvial ligando os lagos do entorno do Conjunto em direção a rede de drenagem local modifica a direção geral do fluxo de águas superficiais aumentando o volume de água nos drenos e conseqüentemente a carga de sólidos carreáveis dos lagos para o igarapé, o que causará alterações nos padrões físicos do curso d'água dos igarapés. O sistema de drenagem construído apresenta-se, atualmente, na forma de valas abertas sem qualquer tipo de proteção (Figura 06) tornando-se depósito de lixo e atraindo vetores de doenças.
