PROBLEMAS SÓCIO-AMBIENTAIS E FATORES CONDICIONANTES DAS ÁREAS DE RISCO NO SÍTIO URBANO DE CARANGOLA, MG

SIMÕES, P. M. L.⁽¹⁾, CARVALHO, J. P.⁽¹⁾, NOQUEIRA, M. L.⁽¹⁾, RAMOS, A. L. L. S.⁽¹⁾

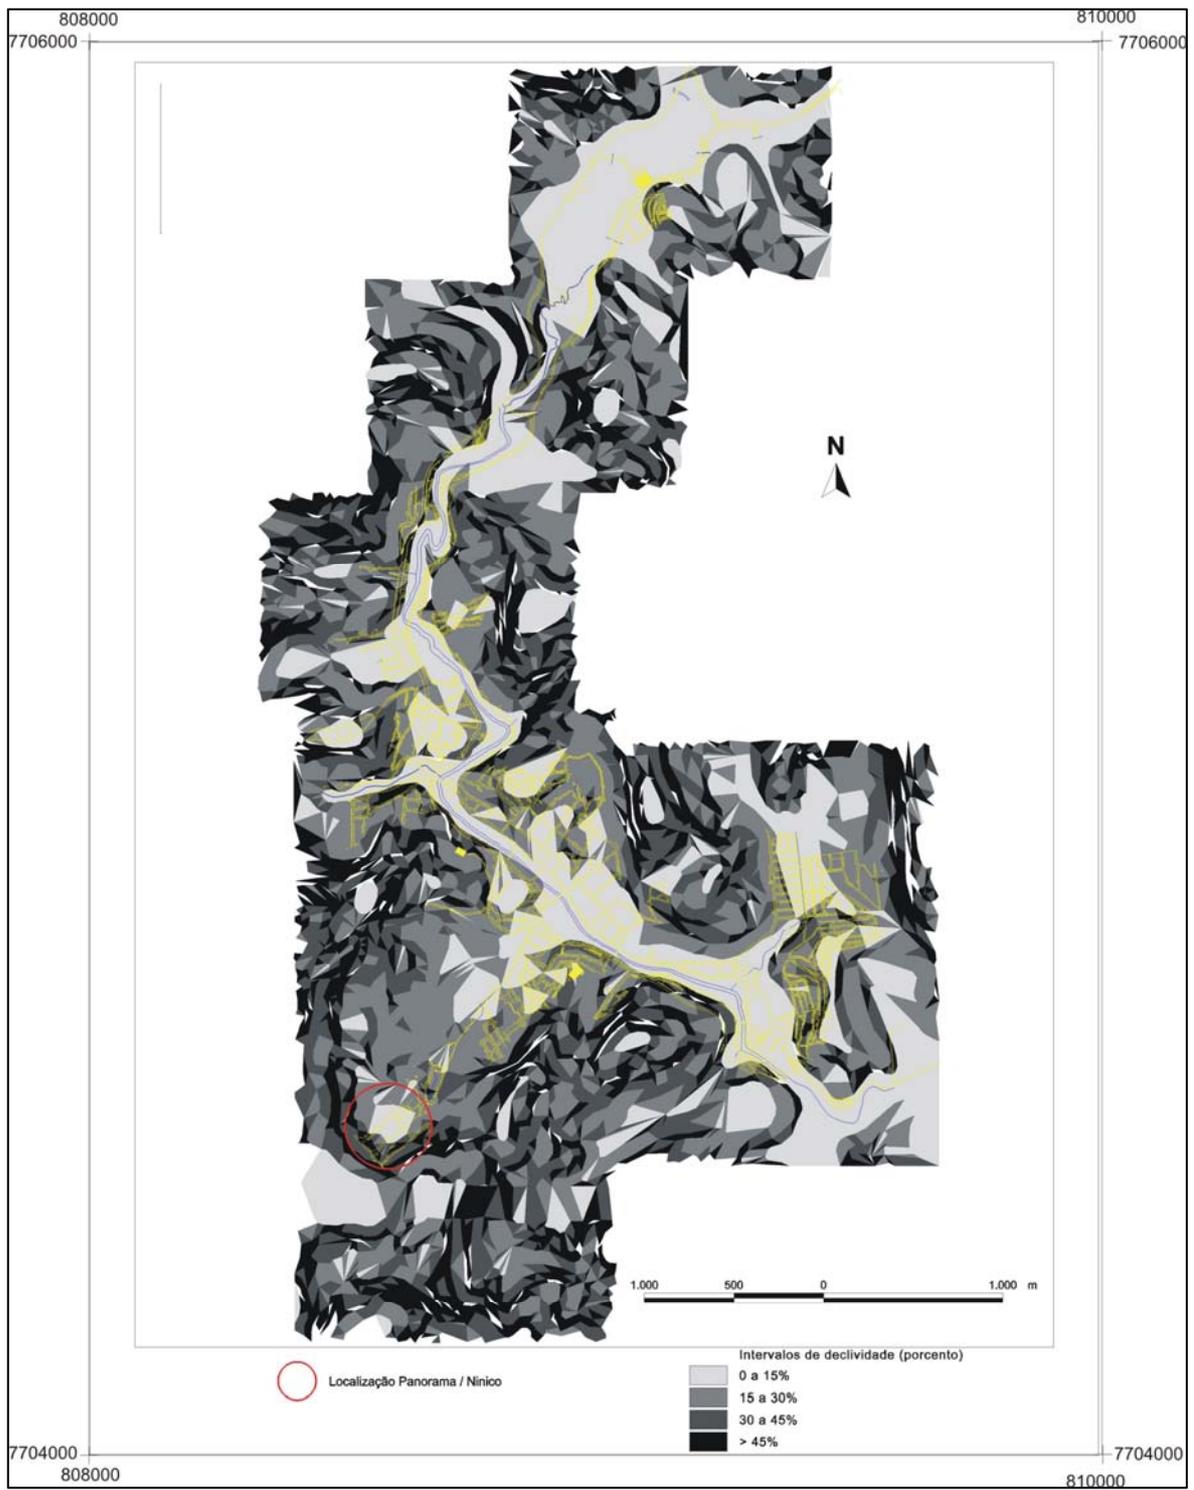
Figura 2 – Mapa de declividade da área urbana e localização do Panorama/Ninico – Carangola/MG

A área de escorregamento estudada compreende dois bairros do município – bairros Panorama e Ninico – os quais apresentam usos do solo para pastagem no primeiro e tipicamente urbano no segundo (Figura 2). Este último está situado na porção mediana e basal de uma vertente, onde se verifica os efeitos mais drásticos decorrentes de movimentos de massa e erosão acelerada. Esses efeitos se traduzem na maior ocorrência de destruição e abalo de edificações, assim como de risco de desabamento de moradias desocupadas e de várias, ainda, ocupadas. Toda a área apresenta condicionantes de ordem natural que favorecem a ocorrência de escorregamentos (Quadro 1). Contudo, como a porção ocupada pelo bairro Ninico é a mais urbanizada, é ela que mais sensibiliza a sociedade e demanda auxílio do poder público municipal.

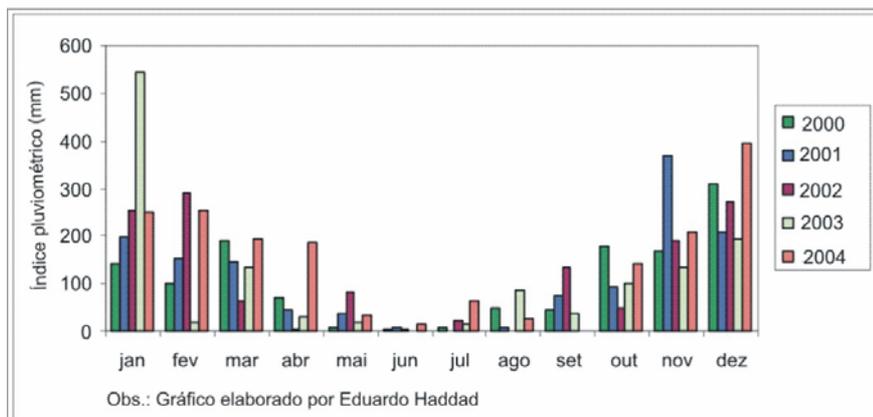
Figura 3 - Gráfico da pluviosidade anual do Município de Carangola

Os escorregamentos que têm afetado a população desses bairros são causados por fatores naturais, ligados ao arcabouço geológico, configuração geomorfológica e pedológica da área, que, associada à precipitação (Figura 3), propicia a ocorrência de processos erosivos e escorregamentos do tipo rotacional, responsáveis pelo comprometimento das edificações (Figuras 4, 5, 6 e 7).

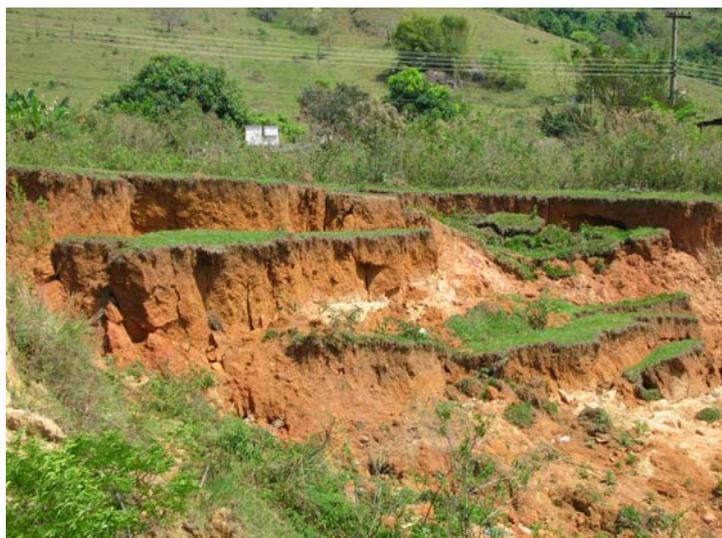
Figura 4 – Visualização dos movimentos de massa no Panorama.

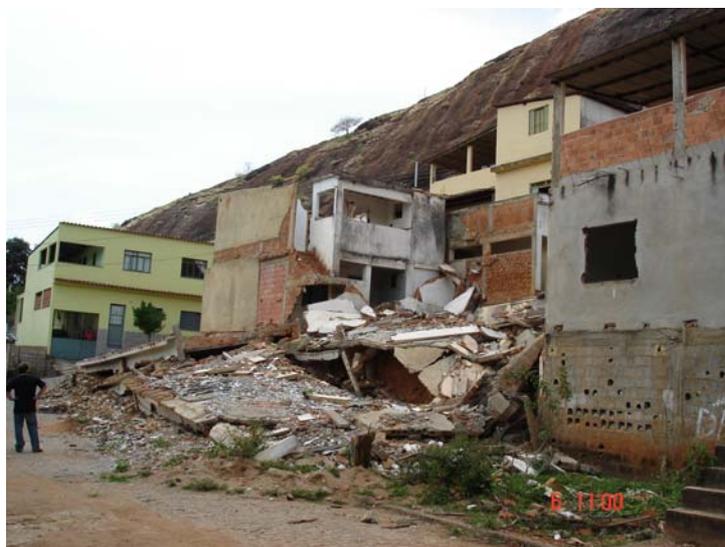
Figura 5 – Desmoronamento de Habitações no Bairro Ninico.

Preventivamente, funcionários da prefeitura visitam a área com frequência tentando alertar os moradores sobre os possíveis riscos de novos desabamentos. Somente após o início do comprometimento efetivo das edificações a Prefeitura Municipal de Carangola começou a adotar medidas corretivas intensivas de retirada da população diretamente afetada pelos escorregamentos, encaminhando-a para novo loteamento destinado a seu acolhimento. Entretanto, novamente houve resistência por parte dos moradores, provocando, muitas vezes, conflitos entre estes e o poder público.

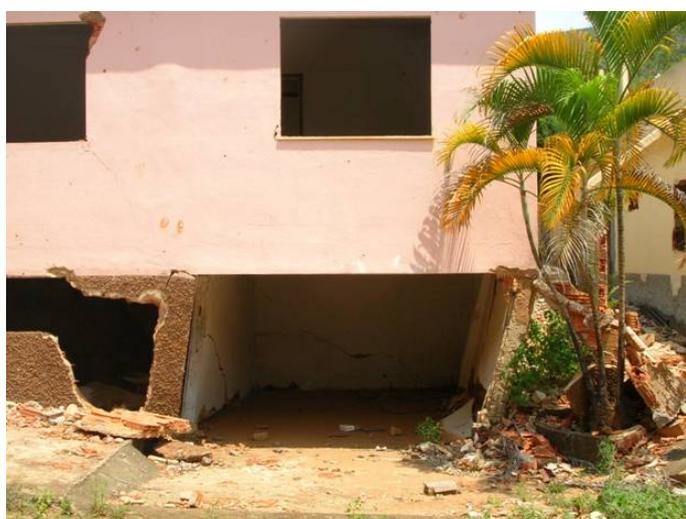
Inicialmente foram registradas pela prefeitura ocorrências de trincas e surgência de água nas residências, mas a população, mesmo alertada, resistiu em abandonar as casas por motivos de falta de instrução e de credibilidade no laudo da prefeitura, por condições econômicas e, até mesmo, por ligações afetivas com o local de moradia.

Figura 6 – Abalo em estrutura de edificação no Bairro Ninico.

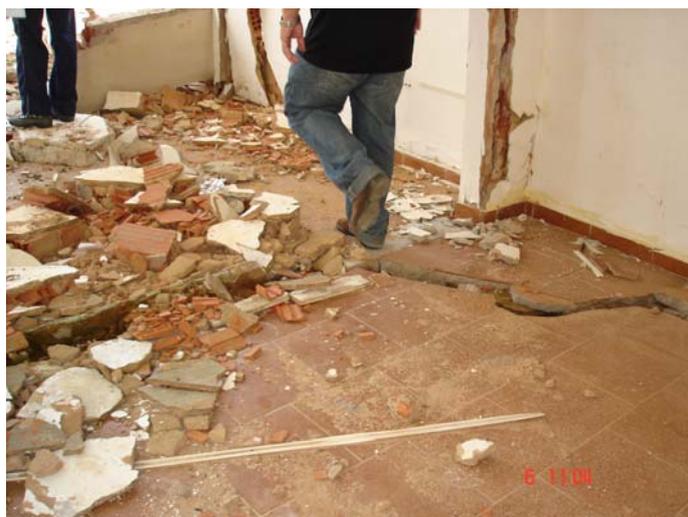
Figura 7 – Marcas dos movimentos de massa dentro de uma moradia.
