PROCESSOS EROSIVOS NA CABECEIRA DO RIBEIRÃO PINGÜIM (SARANDI/MARINGÁ – PR)

ZAPAROLI, F. C. M.¹

NÓBREGA, M. T.²

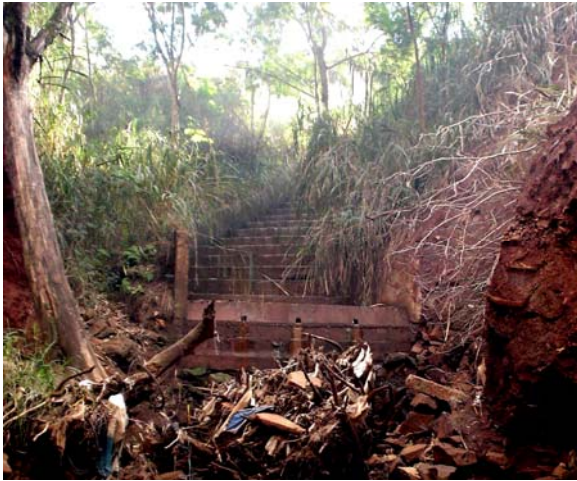
No ponto de descarga da galeria de drenagem pluvial foi construído um dissipador de energia (**Figura 3**) e aberto um canal para despejar a água pluvial nas nascentes do ribeirão Pingüim. No fundo desse canal artificial foram depositados blocos de rocha para reduzir a energia do fluxo e o processo erosivo. Com esse mesmo objetivo foram construídas barreiras com barras de ferro, blocos rochosos e manta acrílica em alguns pontos do canal. Essa obra datada de 1957 encontra-se atualmente destruída (**Figura 4**) pelo processo erosivo.

Figura 3: Dissipador na cabeceira da voçoroca e entulho na base. (F.C.M. Zaparoli, 2005)

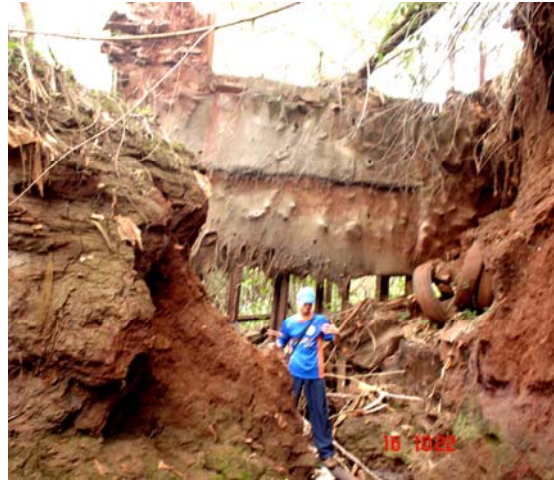
Figura 4: Barreira construída em 1957 para conter a erosão. (F.C.M. Zaparoli, 2005)

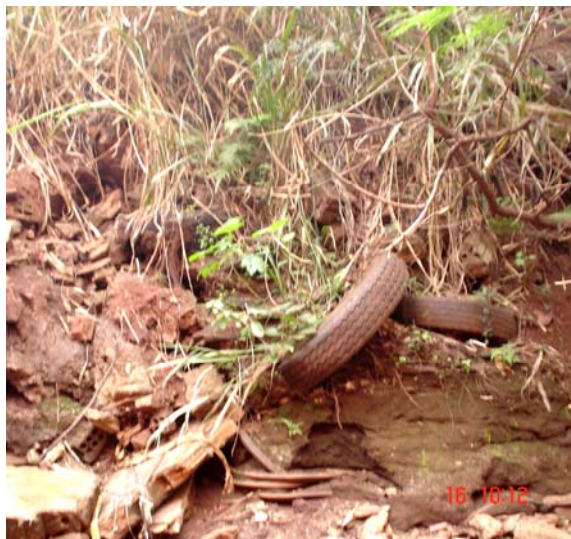
Com o objetivo de minimizar o processo erosivo instalado foram realizados aterros no setor a montante, utilizando principalmente os rejeitos de construção e outros materiais (pneus, baterias, embalagens plásticas, etc.). Esses aterros foram novamente entalhados pela erosão (**Figura 5**) e os seus materiais constituintes foram redistribuídos ao longo do curso, aumentando, dessa forma, o impacto ambiental.

Figura 5: rejeitos distribuídos ao longo do curso da voçoroca.

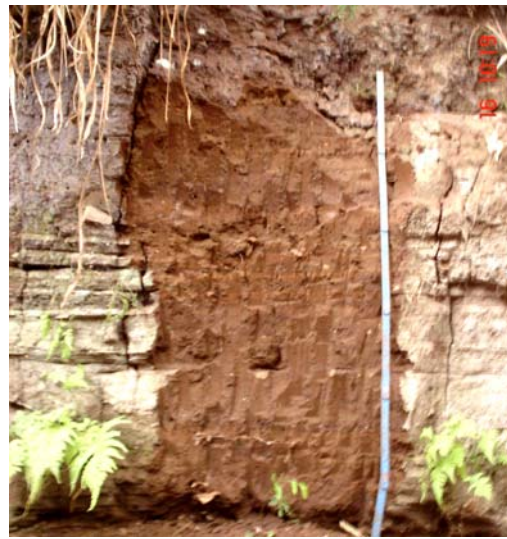
Atualmente, a jusante do dissipador e a montante da primeira barreira (já destruída) o canal da voçoroca alarga-se apresentando fundo chato com muitos sedimentos e entulho no leito, nas paredes é possível ver os depósitos tecnógenos, ou seja, o lixo doméstico e entulho de construção que se apresentam estratificados (**Figura 6**). Mais adiante há

Figura 6: Depósitos tecnógenos extratificados.
