Sensoriamento Remoto Aplicado ao Estudo da Erosão Marginal do Rio Paraguai:

Bairro São Miguel em Cáceres/MT-Brasil

Marginal Erosion Study of the Rio Paraguay Using Applied Remote Sensing:
Bairro São Miguel in Cáceres/MT-Brasil

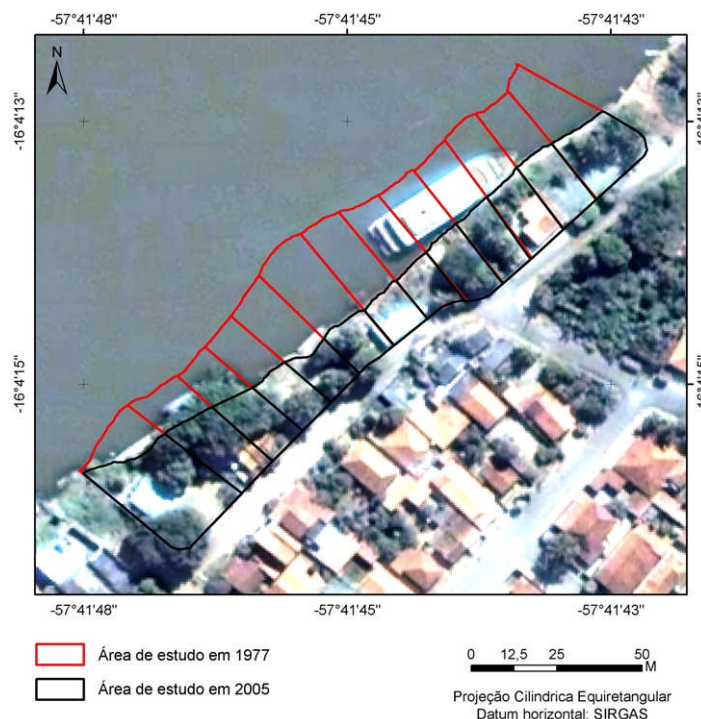
Figura 02 - Terrenos residenciais do bairro São Miguel atingidos pela erosão marginal do rio Paraguai. Fonte: Imagem *Quick Bird* (2005) e planta do bairro modificada (Prefeitura municipal, 1977).

A erosão marginal pode ser definida como o recuo linear das margens, resultante da remoção dos materiais que a constituem pela ação fluvial (correntes, ondas) ou por forças de origem externa, como a precipitação (FERNANDEZ, 1990). A erosão das margens apresenta uma dimensão econômica como a perda de terrenos cultiváveis em áreas agrícolas, na proteção de obras civis construídas próximas ao canal fluvial, entre outras. A situação de parte do bairro São Miguel em Cáceres no estado de Mato Grosso pode ser enquadrada no contexto exposto, pois treze terrenos residenciais, dispostos ao longo de 179 metros da margem, encontram-se atingidos pelo processo de erosão marginal do rio Paraguai (figura 02).

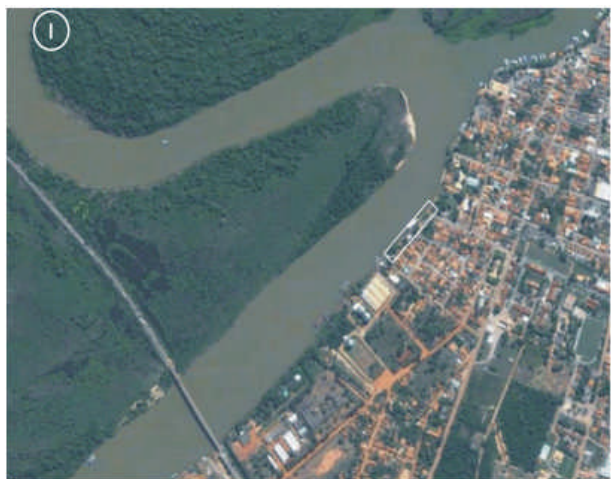
Figura 03- Área onde pode ser observada a predominância da erosão na margem esquerda. Fonte: imagem *Quick Bird* (2005).

na margem côncava e deposição na margem convexa (Barra em pontal) em virtude desse fator esse padrão de canal apresenta grande mobilidade, e essa mobilidade pode ser observada na planície fluvial, onde está o registro do antigo canal (Silva, 2007). A margem estudada está localizada em uma parte onde o canal desenvolve maior velocidade e conseqüentemente onde o processo erosivo atua com maior intensidade (figura 03 e 04).

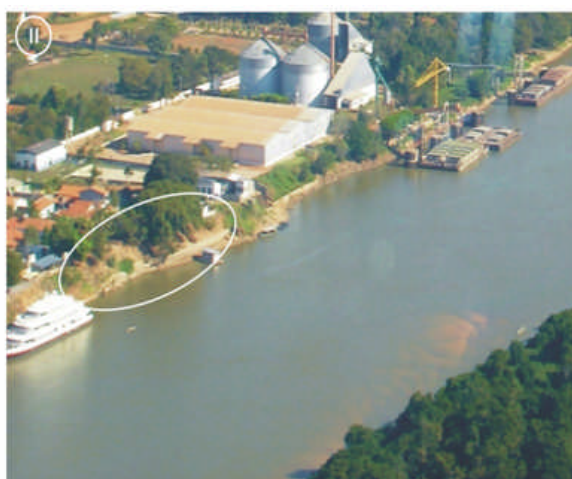
Figura 04- Fotografia oblíqua da área de estudo, evidenciando o recuo da margem do rio, do lado direito tem-se o porto de embarque de mercadorias da Hidrovia Paraguai-Paraná. Silva (2007).

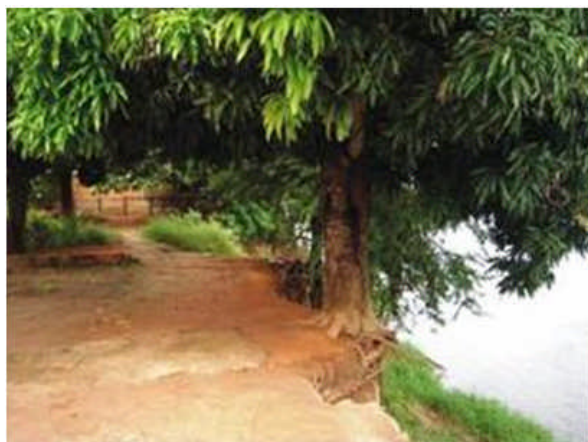
Figura 05- Aspecto do fundo lote 05, observa-se a direita o rio Paraguai. Fonte: Silva (2007).

Nesta área a margem vem passando por processo de solapamento e conseqüentemente ocasionando à queda de blocos, provocando desta forma a redução da área dos lotes, o que causará a destruição de imóveis situados na área (figura 05). Os estudos realizados por Silva (2006) corroboram com o exposto, ao explicar que as margens do rio Paraguai exibem diversos tipos de feições erosivas. No caso estas formas são atribuídas à queda de blocos e a desmoronamentos causados pelo solapamento da parte baixa da margem, resultante da corrasão, da ação hidráulica da água, e da ação das ondas provocadas pelos barcos. A composição granulométrica diferenciada nas camadas da margem do rio, sendo na base a maior concentração de areia e na parte superior à concentração de argila, contribui para atuação do processo erosivo diferenciado, ocorrendo assim, maior erosão na base.
