## **Dinâmica Geomorfológica no Parque Histórico Nacional dos Guararapes e seu entorno.**

### **Resumo**

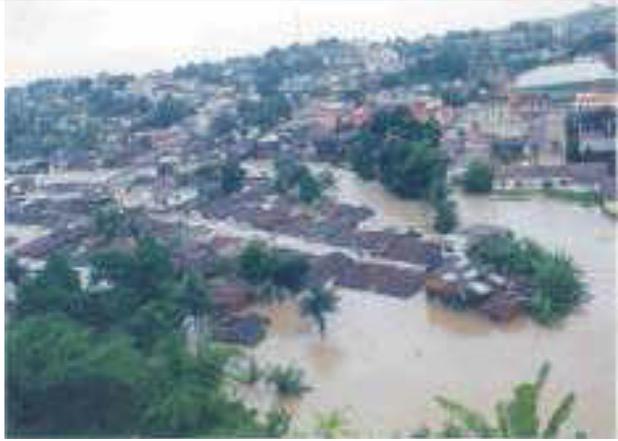
<p><b>Figura 02 – Fotografia aérea das habitações irregulares dentro do limite do PHNG (Fonte: Prefª de Jaboatão dos Guararapes).</b></p>	<p><b>Figura 03 – Enchente na parte sul do PHNG após evento de precipitação concentrada (Fonte: Os Autores).</b></p>

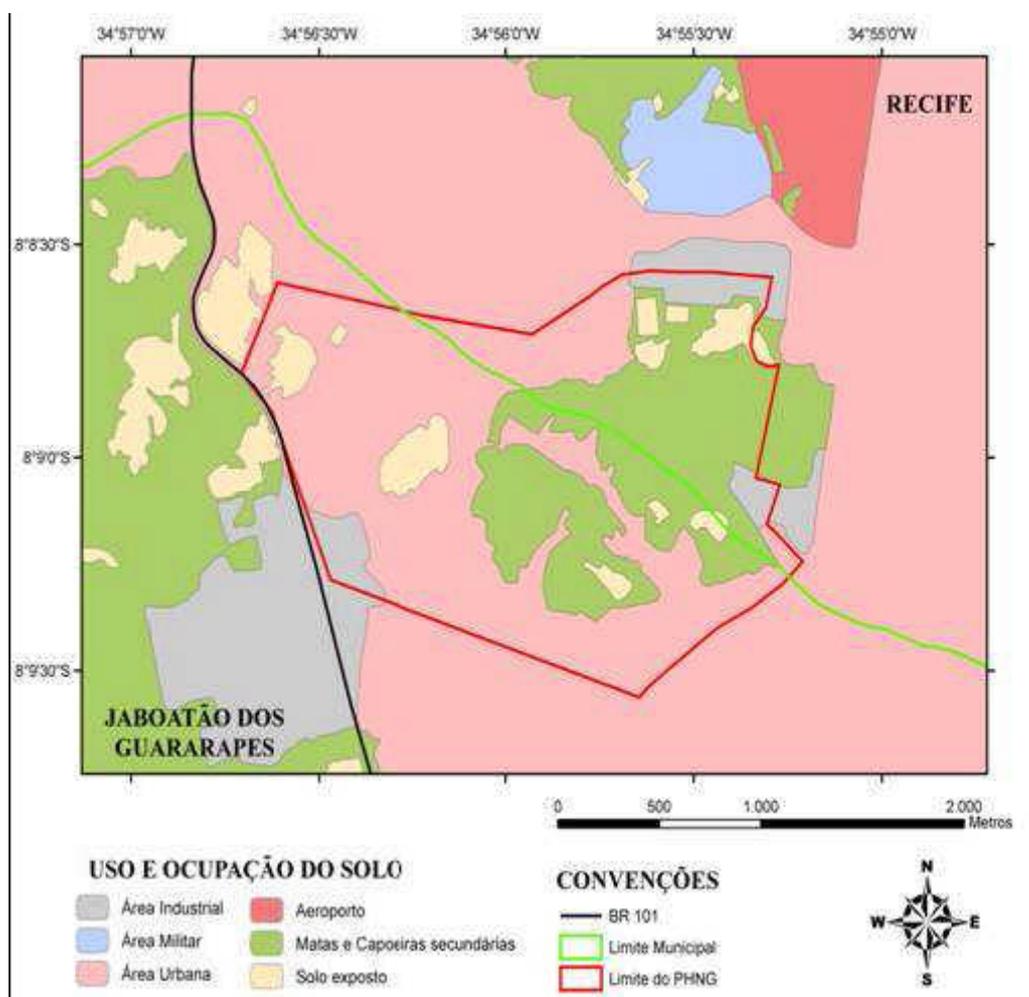
Figura 04 – Mapa de uso e ocupação do solo do PHNG e entorno (Fonte: Os Autores)

Constata-se que no entorno do Parque, no que se refere à ocupação urbana, ocorreu um misto de ocupação planejada, a partir da estruturação feita em meados da década de 1970 de conjuntos habitacionais, denominados de Unidades Residenciais (UR's), e de ocupação não-planejada, com a utilização espontânea das encostas, não respeitando os limites do PHNG. Em ambos há uma alta densidade habitacional, destacando-se os conjuntos habitacionais das UR's edificados nos topos planos de colinas e sobre as encostas mais suaves. O entorno da PHNG é constituído de encostas ocupadas pelas UR's e geralmente não há uma estrutura para o escoamento das águas pluviais e servidas.

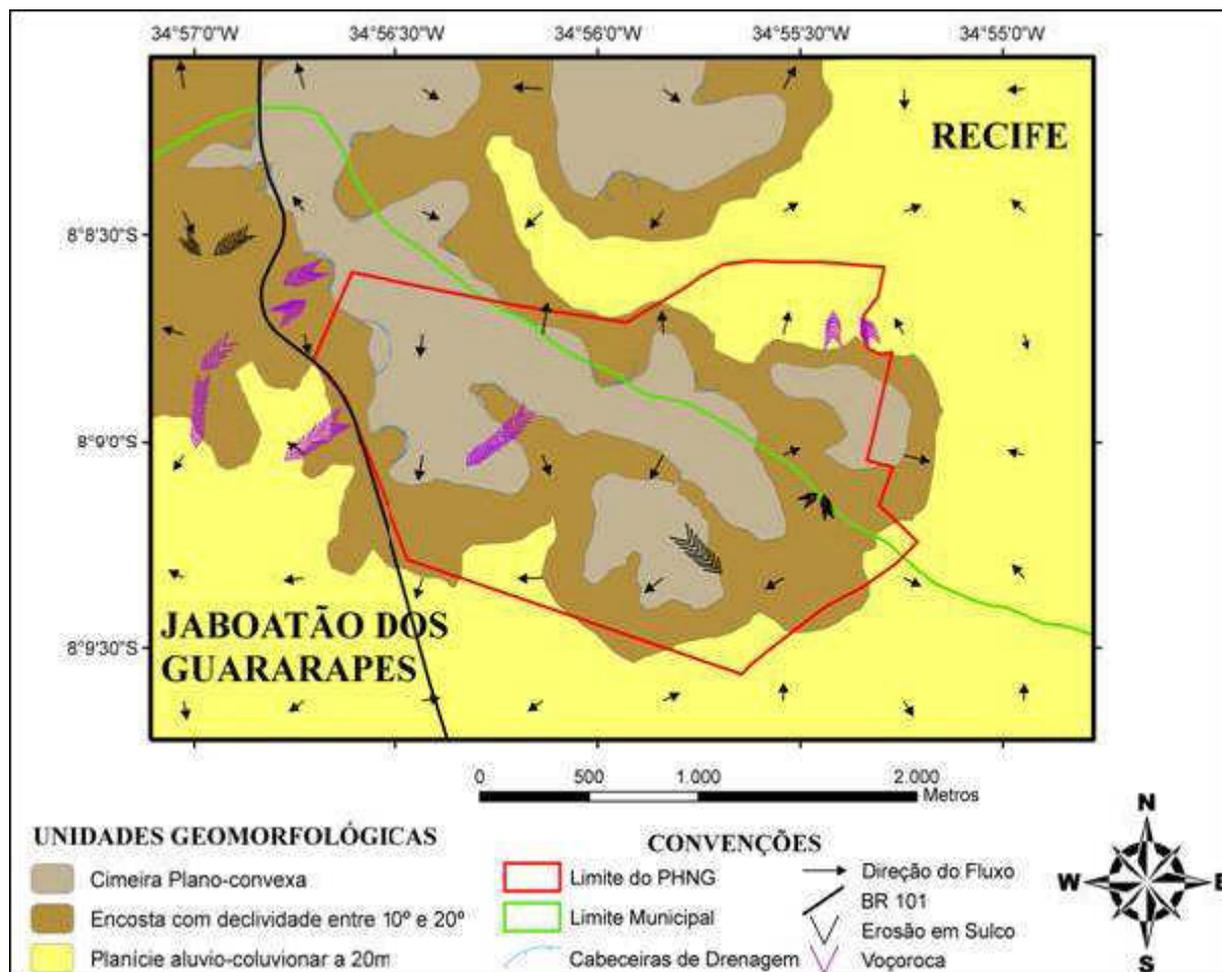
O mapeamento geomorfológico (Figura 05) elucidou que o Parque Nacional Histórico Guararapes foi construído sobre uma área com cabeceiras em alvéolos nas encostas das colinas. Por sua vez o sistema viário implantado sobre as encostas está assentado sobre

drenos de primeira ordem, estes foram retificados e canalizados, e a eles adicionados os fluxos de águas servidas das galerias pluviais. Essa situação geomorfológica e de ocupação urbana em zona periférica de uma metrópole, portanto, está diretamente associada aos problemas atuais de drenagem na área de estudo.

**Figura 05 – Mapa geomorfológico do PHNG e entorno (Fonte: Os Autores)**

No que se refere à geomorfologia da área, esta é dominada por colinas baixas dissecadas, estruturadas sobre a Formação Barreiras, com cotas altimétricas variando entre 30 e 80 metros. Este ambiente colinoso tem litologia composta de sedimentos friáveis com horizontes arenosos, e eventualmente argilosos, naturalmente susceptíveis a processos erosivos e desenvolvimento de feições erosivas como voçorocas e ravinas, ou mesmo a deslizamentos translacionais, quando há ocorrência de eventos de intensa pluviometria. As classes de solos mais observadas em campo foram os solos hidromórficos e principalmente Latossolos Amarelos, onde há maior ocorrência de erosão laminar com forte presença de sulcos e voçorocas, em sua maioria sobre os sedimentos da Formação Barreiras. Outra característica geomorfológica da área de estudo é a susceptibilidade a alagamentos na baixa encosta e planície alúvio-coluvial, devido à baixa declividade e pouco entalhe fluvial dos drenos que cortam as seções terminais da planície do Recife, já sobre o nível de base regional. De acordo com o exposto, constatou-se que a área do PHNG e seu entorno, apresentam características adversas à ocupação nas unidades de planície e baixas encostas, adversidades agravadas pelas condições econômicas e infra-estruturais da população que atestam a ineficácia do planejamento urbano no que tange à solução dos problemas habitacionais e de drenagem dos espaços em questão (Figura 04). Os fatos acima enunciados ganham proporções calamitosas a cada ocorrência pluviométrica de significativa magnitude quando ao escoamento das águas pluviais junta-se o das águas servidas procedente das encostas
