## **Impactos Geomorfológicos Resultantes da Reabilitação da Estrada São Domingos – Assomada (Cabo Verde)**

Este trabalho tem por objetivo analisar os impactos geomorfológicos resultante das obras da rodovia São Domingos – Assomada, na ilha de Santiago na República de Cabo Verde, África Ocidental. São destacadas as principais atividades que originaram os impactos geomorfológicos causados pelas obras tanto na fase de construção como na fase de exploração. Buscou-se ainda mostrar que a crescente intervenção antrópica ao longo da estrada tem ocasionado impactos cada vez mais marcados sobre a dinâmica do relevo e nos processos de erosão do solo associados a práticas inadequadas de uso da terra. Este trabalho abrangeu uma pesquisa aplicada de cunho descritivo e exploratório visando melhor identificar as alterações nos sistemas geomorfológicos, decorrentes da implantação da estrada e das atividades antropicas realizadas no seu entorno. Também foram aplicados formulários com perguntas abertas e fechadas junto à população afetada, voltados à avaliação da percepção dos riscos geomorfológicos. A metodologia utilizada para a coleta de dados foi à realização de trabalhos de campo com objetivo

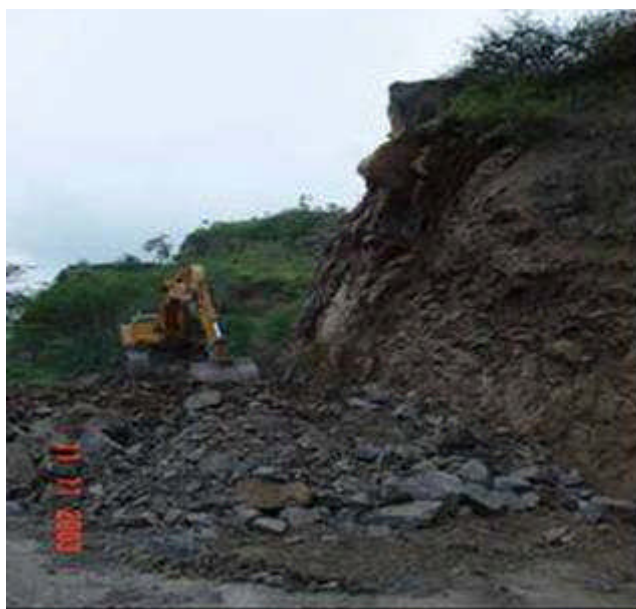
**Figura 2 – Desmonte para a ampliação da estrada (Fonte: Os autores).**

São varias as atividades que conduzem aos impactos geomorfológicos resultante da reabilitação da rodovia na fase de construção, tais como: a abertura de acessos, desmatamento e decapagem do solo, escavação dos taludes e aterros, remoção de calçada e de escombros, regulação e compactação da plataforma, escavações de materiais em zonas de empréstimos para utilização na construção, execução de obras que compreendem o conjunto de todas as atividades necessárias para a execução das infra-estruturas necessárias ao desenvolvimento das finalidades do projeto (ex: betonagem, aterros, instalações de estaleiros, parques de maquinas e de equipamentos, armazenamento de materiais, transporte de materiais e equipamentos para o local da obra) execução da camada de base em *Tout-Venant*, e da camada de desgaste em betão betuminoso, construção de valetas e prolongamento dos aquedutos e limpeza da vegetação. Durante a execução das obras, a exploração de pedreiras, abertura de acessos e os depósitos de terras e escombres, movimentação de terras e destruição da cobertura vegetal afetam a forma dos terrenos e, como tal, originam impactos geomorfológicos negativos (Figura 2).

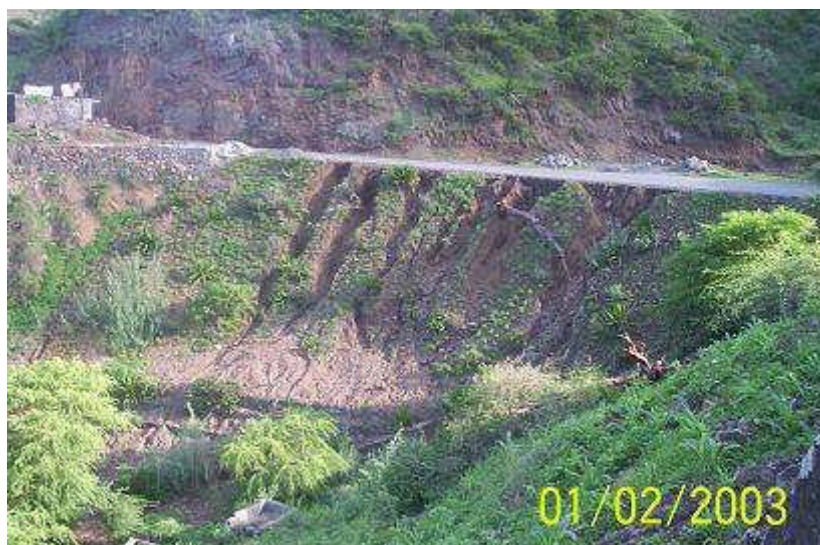
Figura 3 – Deslizamentos de massa (Fonte: CVC, 2003).

Ainda, segundo Guerra *et al* (2005, p.24) uma forma mais extrema de erosão é a deformação do terreno, a água também pode causar ravinas e voçorocas além de movimentos de massa, e a ação do vento pode criar buracos e dunas, o que é notório no caso de Cabo Verde principalmente na zona afetada pela estrada (figura 3). O pisoteio de gado, selamento e encrostamento, geralmente causados pelo impacto das gotas de chuva dificultam a infiltração da água e resultam em um maior escoamento superficial e, conseqüentemente, erosão hídrica que se manifesta, sobretudo, porque a maior parte dos solos da região são expostos devido a pouca vegetação ou à própria morfologia do terreno o que faz com que grandes superfícies de solo desnudo sofram o efeito do salpicamento (GUERRA *et al.*, 2005). Sobre encostas íngremes, como as da zona de estudo esse salpicamento leva a um movimento encosta abaixo.
