Erosão na Praia do Gonzaguinha-Milionários (São Vicente-SP): Causas e Projeções

Celia Regina de Gouveia Souza

Instituto Geológico-SMA/SP; Programa de Pós-Graduação do Depto. de Geografia-USP.

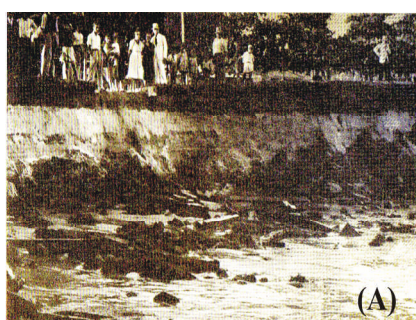
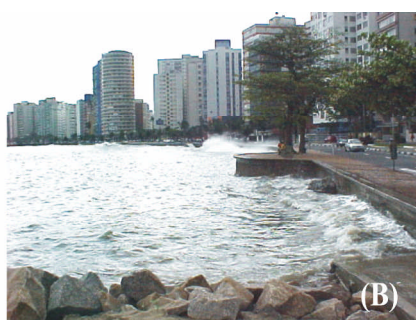
Figura 3. Conseqüências de ressacas na porção central da Praia do Gonzaguinha: (A) Após a ressaca de 1946 (foto: Lichti, 2007); (B) Início da ressaca de 21/08/2006 (foto: C.R.G. Souza).

No século XX tem-se conhecimento de que outras fortes ressacas atingiram a região, nos anos de: 1914, 1922, 1927, 1928, 1946, 1970, 1971 (2), 1972, 1980, 1993, 1997, 1998 (2) 1999, 2000, 2001 (Figura 3A), 2002 (2), 2003 (2), 2004, 2005 (2), 2006 (2) (Figura 3B) e 2007 (pelo menos 4). Observa-se claramente uma tendência de aumento de ressacas na última década.

e. Construção de espigões e anteparos de pedra (Figuras 2 e 3a) na Praia do Gonzaguinha-Milionários, em meados da década de 1950, para tentar conter a forte erosão costeira que se instalou após o aterramento do tômbolo.

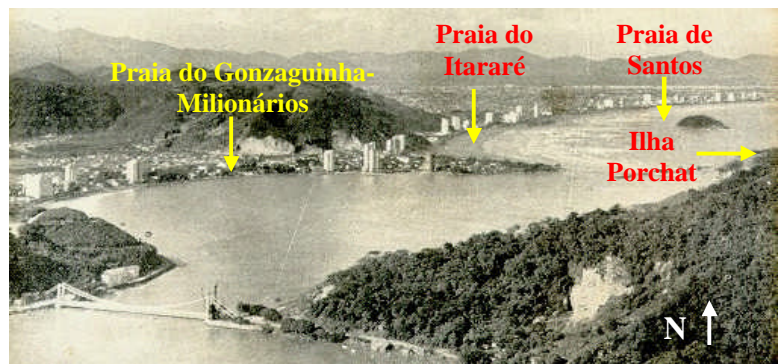
Figura 7. Vista aérea da Baía de São Vicente (e parte da Baía de Santos), da Praia do Gonzaguinha-Milionários e da Praia do Itararé, no início da década de 1940 (fonte: “Guia Santista”).

- d. Aterramento do tómbolo da Ilha Porchat, em meados de 1946, para estabelecer uma conexão permanente entre a Ilha Porchat e a Ilha de São Vicente. Antes dessa época havia uma passagem livre (Figura 7) e o transporte de sedimentos ocorria principalmente da Baía de Santos para a de São Vicente (correntes de deriva litorânea de rumo oeste). Com a interrupção desse transporte, a Praia do Gonzaguinha-Milionários, que já sofria processos erosivos (Figuras 4 e 7), perdeu sua mais importante fonte de sedimentos (não há rios desembocando na praia), estabelecendo-se assim um processo de erosão acelerada. Na Figura 7 é possível observar que já naquela época a faixa de areia da Praia do Gonzaguinha-Milionários era bastante estreita (mais larga na sua extremidade oeste).
