Análise de Risco Geomorfológico na Área Urbana do Município de Timóteo-MG: Ênfase na Regional Sudeste

UNILESTE - CENTRO UNIVERSITÁRIO DO LESTE DE MINAS GERAIS

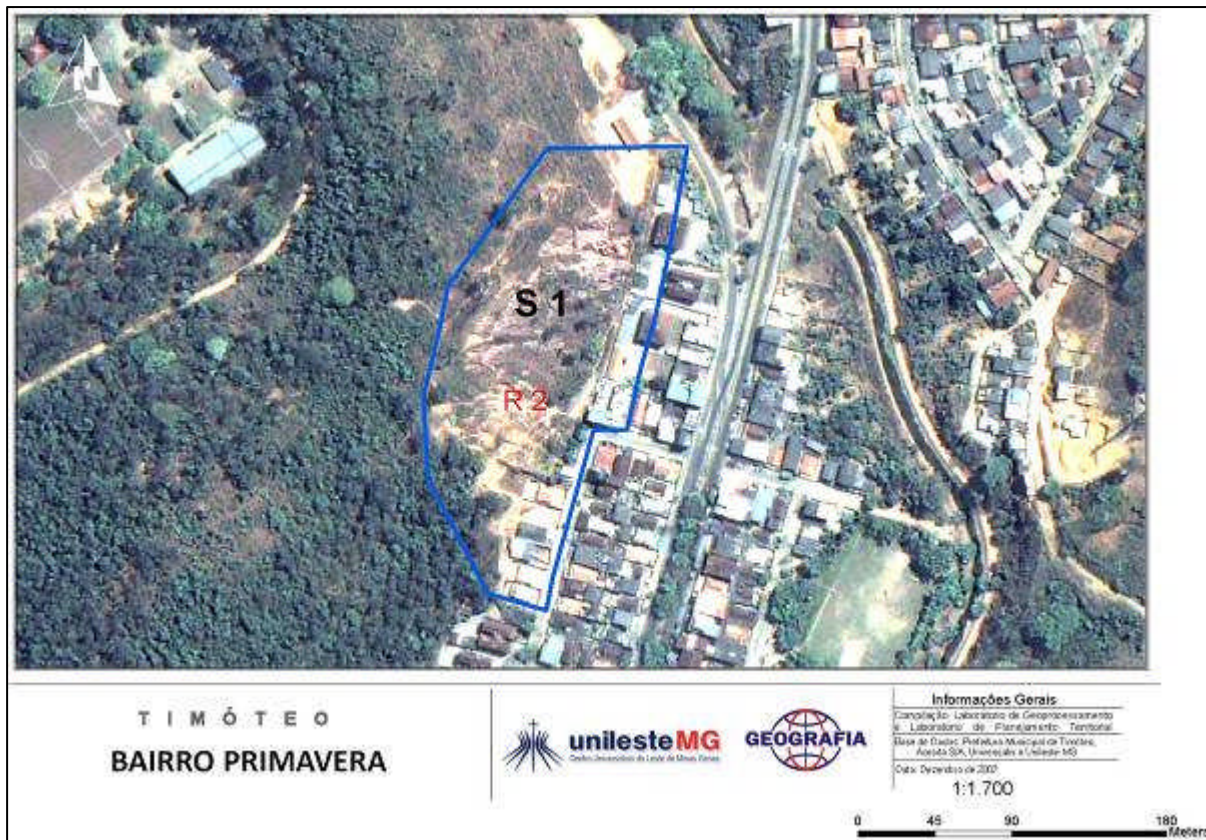
Figura 2. Foto satélite do Bairro Primavera, demonstrando a área de estudo, S1: setor um, R2: Grau de risco de desmoronamento.

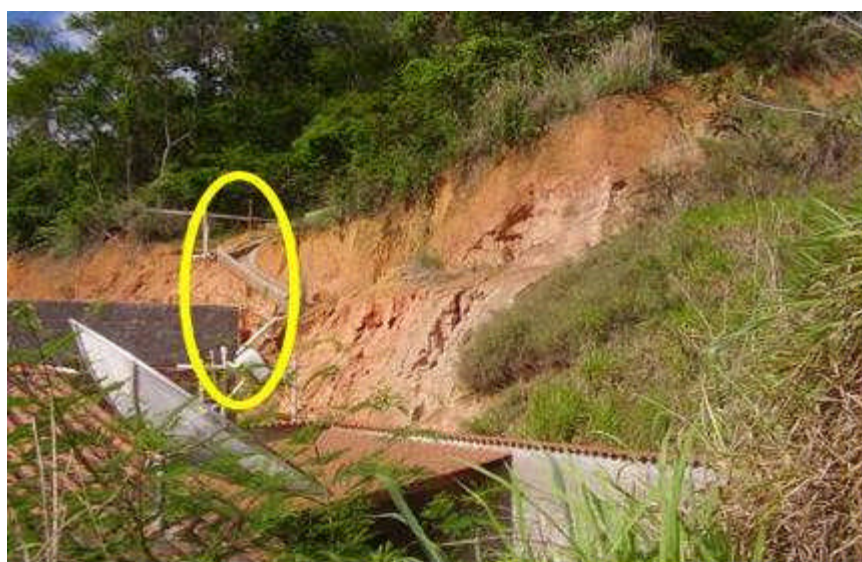
FICHA DE SETOR	
Local: BAIRRO PRIMAVERA Equipe: Igor, Henrique Localização da Área: Rua Sempre Viva	Área: 7 Data: 11/12/07. Encosta <input checked="" type="checkbox"/> Margem de Córrego <input type="checkbox"/>
Diagnóstico do Setor (condicionantes e indicadores do processo de instabilização)	
A encosta analisada encontra se amplamente erodida e estabilizada. A cobertura vegetal foi um potencial para que o solo passa-se pelo intenso intemperismo. Possui 45°, sua base esta revestida por sedimentos retirados da encosta. Ficou caracterizada também a presença de ravinas sulcos e voçorocas.	
Descrição do Processo de Instabilização: (escorregamento de solo/ rocha/ aterro; naturais/ induzidos; materiais mobilizados; solapamento; ação direta da água, etc.):	
Solo exposto, fluxo de água no período chuvoso, interferência antrópica.	
Observações (incluindo descrição de fotos obtidas no local):	
Com a ocorrência de chuvas o local pode sofrer sérios problemas de deslizamento de terras, podendo ter perdas matérias e humanas.

Grau de Probabilidade	
R3

Figura 3. Foto localiza uma encosta do bairro Primavera, com destaque na tentativa de escoar a água na parte superior da encosta.

FICHA GERAL DE CAMPO			
Local: BAIRRO PRIMAVERA		Área: 7	
Equipe: Igor, Henrique		Data: 11/12/07.	
Localização da Área: Rua Sempre Viva			
Caracterização da Ocupação (padrão, tipologia das edificações, infra-estrutura):			
Todas as casas de alvenaria com toda infra-estrutura básica. Anexo imagens 1 e 2			
Caracterização Geológica:			
Transição do Anfibólio para o Aluvião. Presença de um pequeno talude. Saprolito totalmente exposto do lado direito.			
Caracterização Geomorfológica:			
Depressão do Rio Doce Colinas de vale de Fundo Chato.			
Setor n°	Grau de Probabilidade	Nº. de Moradias ameaçadas	Alternativa de Intervenção
1	R3	14	Gabiões e diques Revegetação Retaludamento

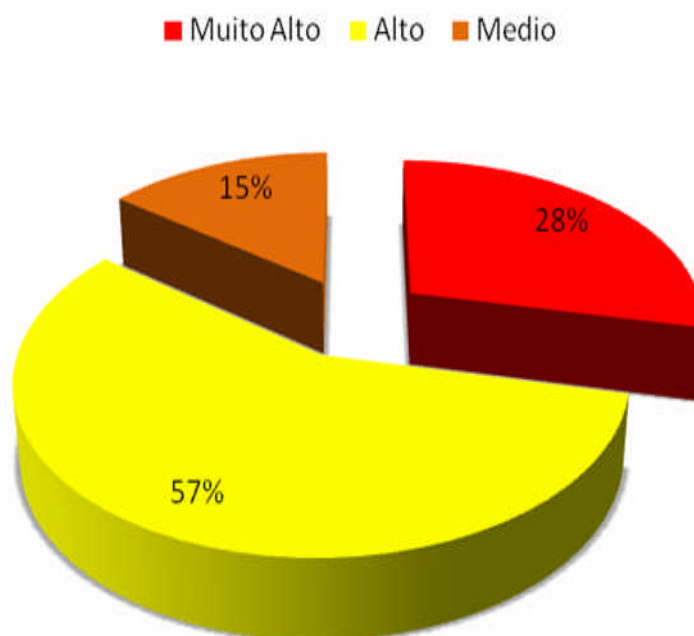
- Û 7 setores estão localizados em encostas e nenhum setor se apresenta em margem de córregos.
- Û Nos 7 setores delimitados, foi observado 2 setores (28,5% do total) com grau de probabilidade MUITO ALTO, 4 setores (57%) com grau de probabilidade ALTO, 1 setor (14,5%) com grau de probabilidade MÉDIO e, não foi identificado setor com probabilidade BAIXA a INEXISTENTE (Figura 4).
- Û Nos 7 setores de risco delimitados, foram identificadas 80 moradias que se encontram ameaçadas.

Figura 4. Graus de probabilidade de ocorrência de processos perigosos, na regional sudeste do município de Timóteo-MG.

Quanto às intervenções indicadas para a prevenção de acidentes e controle do risco é importante destacar que foi procurada a aderência entre a função da intervenção e as características dos processos perigosos observados. Assim, para cada setor foi proposta uma tipologia de intervenção específica.
