## **Monitoramento dos Sistemas de Drenagem da Bacia do Rio Macaé (RJ)**

### **Abstract**

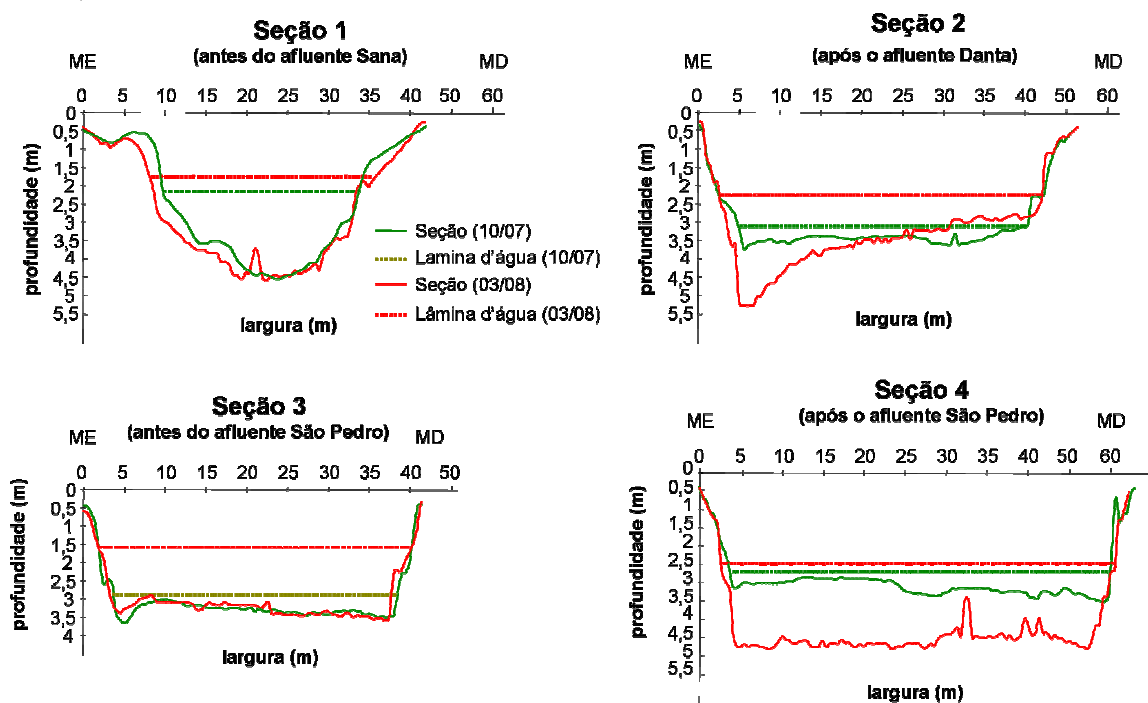
Figura 4 – Perfis transversais ao rio Macaé.

Na seção 1, localizada mais a montante do rio Macaé e acima do afluente Sana foi observada uma pequena erosão nas duas margens do canal, principalmente na margem esquerda, e uma sutil elevação da lâmina d'água em torno de 0,3 metros, além de alterações na rugosidade do fundo (Figura 4).

Na seção 2, localizada no rio Macaé após o deságüe do rio Danta, antes do início do trecho retificado, foi constatada erosão no fundo do canal próxima à margem côncava (margem esquerda), chegando a aproximadamente 2,5 metros de profundidade no perfil, sendo esse um local morfologicamente mais susceptível aos processos erosivos devido à maior velocidade da água no canal fluvial (Christofolletti, 1981). Na mesma seção, foi observado um pequeno assoreamento próximo à margem direita, sendo essa uma característica das margens convexas dos cursos fluviais.

Mais a jusante, já na parte retificada do rio Macaé foram tomadas medidas antes e depois do afluente São Pedro. Nas seções levantadas antes do deságüe do afluente não foi observado significativo predomínio de processos erosivos ou sedimentares, e sim um pequeno reajuste sedimentar do leito fluvial, praticamente mantendo a morfologia do canal. Já na seção

localizada após o afluente foi verificada uma expressiva erosão no fundo do canal fluvial chegando a 3 metros no perfil. Tal significativa erosão deve estar relacionada à confluência do rio São Pedro que, provavelmente, no período estudado obteve um aumento significativo em sua vazão - maior que o aumento na vazão do rio Macaé - determinado pela quantidade de chuvas em sua área de captação. Esse aumento foi suficiente para carrear os sedimentos que estavam depositados no leito do rio Macaé após a confluência, provocando erosão do fundo do canal. Ou seja, houve aumento na vazão do rio São Pedro e do rio Macaé, assim como em toda a bacia, devido à estação do ano que o período de monitoramento abrangeu. No entanto, é provável que o aumento na vazão do rio São Pedro tenha sido maior que o aumento na vazão do rio Macaé, já que antes da confluência dos dois canais, o fluxo d'água do rio Macaé não teve força suficiente para causar a erosão registrada após a confluência. O que é ratificado pelo dado da velocidade do fluxo, que aumenta de 0,47 m/s a 0,64 m/s de outubro para março (Tabela 1).

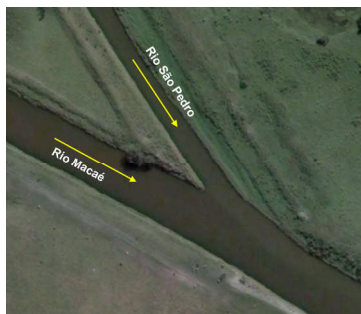
Figura 5 – Confluência dos rios São Pedro e Macaé (Fonte: GoogleEarth/2008 Digital Globe).

É possível perceber, na seção 4 (após o afluente São Pedro), que a porção do fundo do canal mais erodida, apesar da diferença ser sutil, está próximo à margem esquerda do rio, justamente de onde vem o fluxo do rio São Pedro, como pode ser visto na Figura 5.
