# CONSIDERAÇÕES ACERCA DA EVOLUÇÃO DA REDE DE DRENAGEM E DA DISSECAÇÃO DE UMA SUPERFÍCIE DE PLATÔ – CONTAGEM-MG

Guilherme Taitson Bueno<sup>1</sup>  
Juliana de Souza Trindade<sup>2</sup>

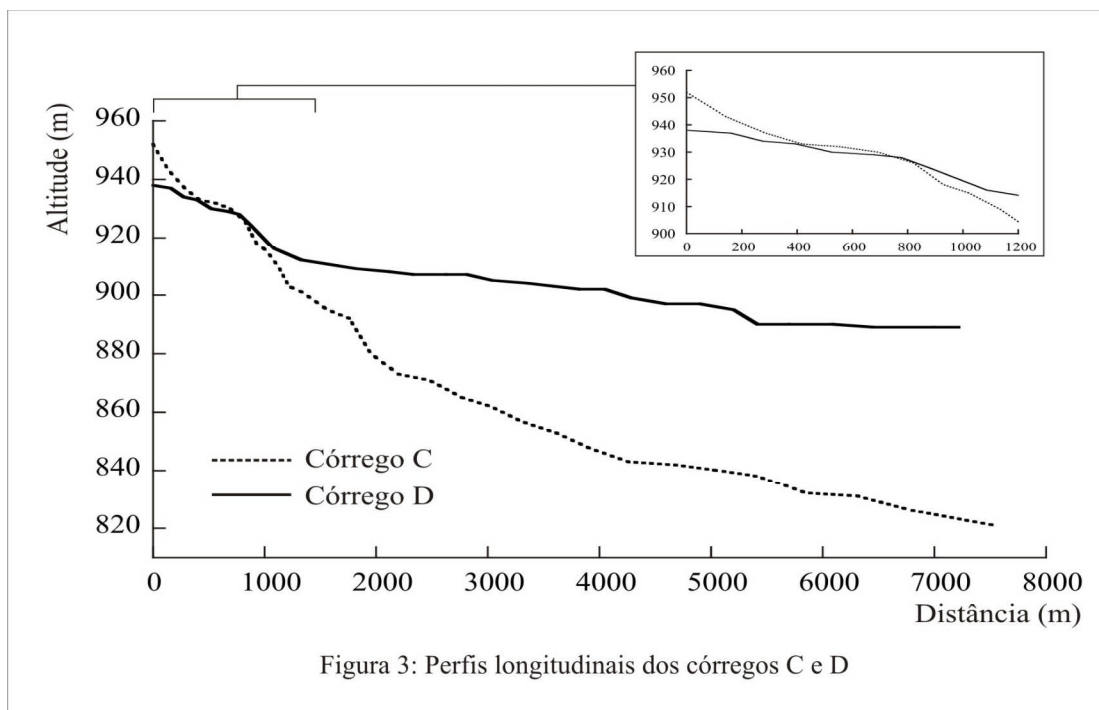
Apenas 500m separam as nascentes dos córregos C e D (Figura 2). Ambos nascem no compartimento do platô, em condições muito semelhantes, e correm paralelos em seus trechos iniciais. O primeiro (Córrego C) drena para a bacia Ribeirão São João ou Sarandi (Pampulha) e o segundo (Córrego D) drena para a bacia do Ribeirão Arrudas. Apesar destas semelhanças, os perfis longitudinais são muito diferentes (Figura 3). As águas do Córrego C nascem a aproximadamente 953m de altitude e, percorridos 7200m, sua altitude é de cerca de 820m. As águas do Córrego D nascem a 940m e, percorrida a mesma distância, sua altitude é de 890m (Figura 3). Os gradientes dos dois canais para o trecho são, respectivamente, 16,6m/Km e 6,3m/Km. Essa diferença já se manifesta nos trechos correspondentes aos primeiros 1200m de cada canal: gradiente de 40,6m/Km para o Córrego A e de 20,8m/Km para o Córrego B (Figura 3).

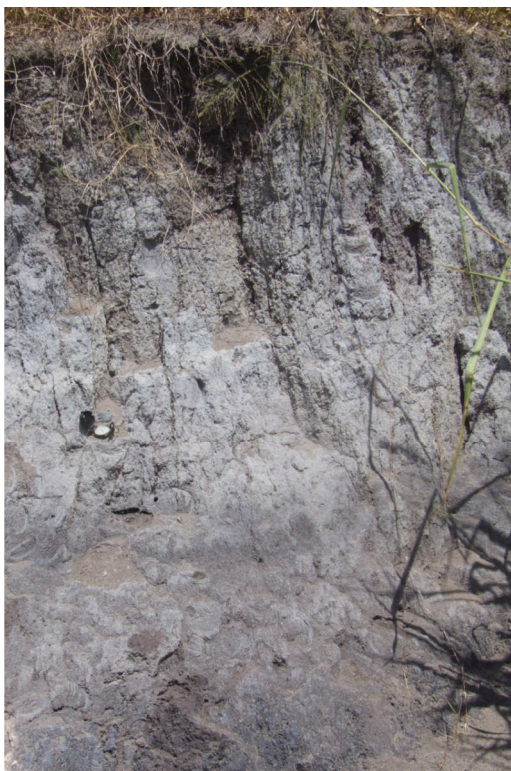
Figura 4: solo hidromórfico relictual na margem direita do Córrego São João

As Figuras 4, 5 e 6 são fotografias obtidas em campo. Sua localização aparece na Figura 2. A primeira fotografia (Figura 4) foi feita próximo à margem direita do Ribeirão São João ou Sarandi. Mostra solo de cor acinzentada, o que indica ter se formado em ambiente hidromórfico. Este material encontra-se 10m acima do atual canal do Ribeirão São João, que tem atualmente escoamento desimpedido. Isto significa que esta hidromorfia já não é mais funcional e que, anteriormente, a circulação da água era impedida. A continuidade

lateral dos materiais hidromórficos relictuais (VIZIER, 1983) sugere que o canal já existia como um eixo mal-drenado, mas a de existência de uma seqüência de pequenas depressões ao invés de um canal não pode ser descartada. Solos esbranquiçados ou acinzentados, como o da fotografia são encontrados, ao longo do Ribeirão São João, apenas em seu trecho a montante da confluência com o Córrego C. A Figura 5 foi obtida em corte na margem direita de um afluente do Ribeirão São João (Córrego A, Figura 2). Mostra, também, um solo hidromórfico relictual. O material se encontra acerca de 8m sobre o nível atual das águas deste canal que, atualmente, também apresenta drenagem desimpedida neste trecho. Solos hidromórficos relictuais são encontrados, também, na parede de voçorocas da parte de jusante dos córregos A e B. O fato de esse padrão ser recorrente indica que a hidromorfia era generalizada ao longo do que hoje são os canais dos córregos A, B e C e na parte de montante do Rib. São João - Sarandi. A Figura 6 mostra uma área de drenagem parcialmente impedida e que possui solos de cores escuras ou acinzentadas, bem como nível de lençol a poucos centímetros de profundidade. Trata-se de solos hidromórficos atualmente funcionais. Esta área pertence à bacia do Ribeirão Arrudas (Figura 2), mas tem conexão lateral com as áreas hidromórficas relictuais pertencentes à bacia do Rib. São João - Sarandi.
