## **Geometria de Encosta e suas Correlações Morfométricas e Erosivas em uma Vertente no Município de Mutum (MG)**

BARROS, Kelly de Oliveira. Universidade Federal de Viçosa (kellyobarros@yahoo.com.br)

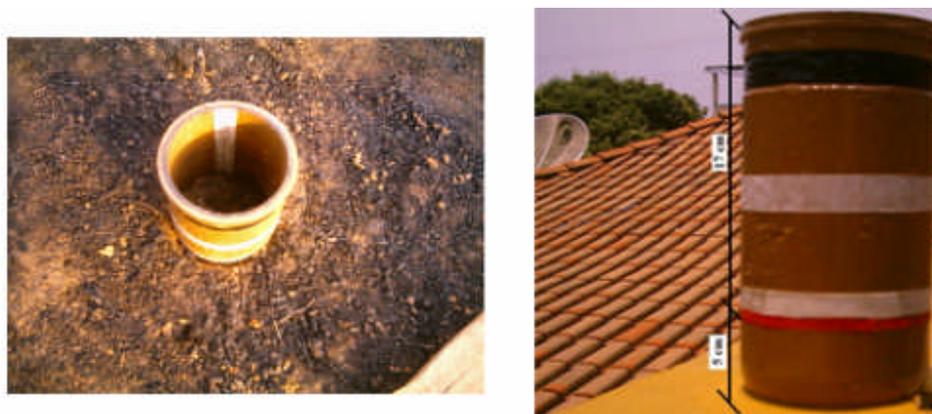
O método do infiltrômetro, o qual é descrito e ilustrado por Cunha e Guerra (1996, p.140-142), foi utilizado para a verificação da taxa de infiltração da água da chuva no solo. Na confecção do infiltrômetro empregado, utilizou-se um cano PVC com as seguintes medidas: 15 cm de altura 10 cm de diâmetro interno (o cano de PVC é uma recomendação do autor citado, porém em nosso trabalho fez-se necessária à utilização de um cilindro metálico com as mesmas dimensões). Em seguida, fixou-se uma régua graduada na parte interna do infiltrômetro que foi enterrado 5 cm abaixo do nível do solo e os outros 10 cm acima.

Figura 3 e 4 – Infiltrômetro Utilizado.

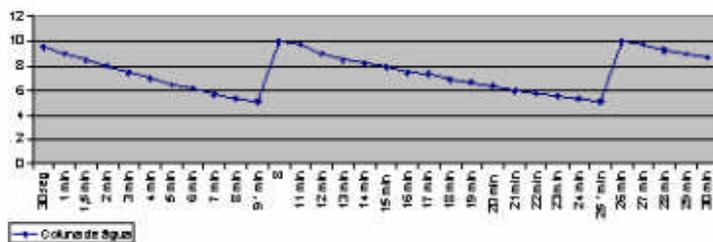
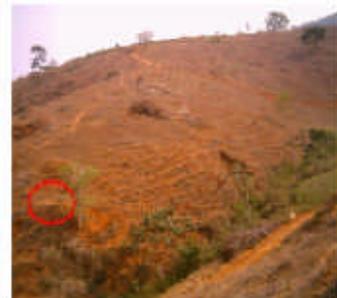
Os resultados foram fundamentados somente nos dados coletados através do teste do infiltrômetro, das percepções em campo, do modelo digital de elevação e da análise de fotografias. Nesse sentido, de acordo com as observações em campo dos solos e com os resultados do infiltrômetro 01, expressos no gráfico abaixo, notou-se que os agregados apresentavam resistência a instalação do infiltrômetro. Isso reflete na baixa taxa de infiltração de água, o que pode causar maior escoamento superficial, implicando numa maior susceptibilidade a erosão.

Nesse ponto foram feitas duas recargas, a primeira aos 9 minutos e a segunda aos 25 minutos. Pois nessa área o uso do solo é essencialmente de pastagens degradadas, verificando-se, então maior compactação por pisoteio do gado. O ponto encontra-se em uma área declivosa da bacia.

Figura 6 - Gráfico de Infiltração de Água do Infiltrômetro 01 – Ponto (GPS) 01 e Figura 7 – Local de instalação do Infiltrômetro\_01.

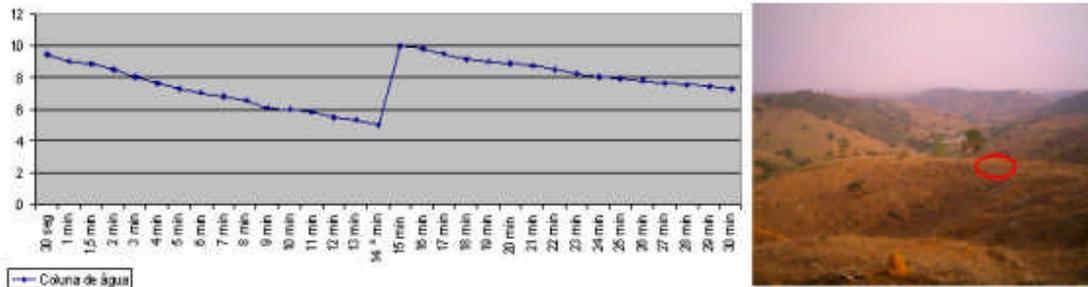
Nos dados do infiltrômetro 02, expresso no gráfico abaixo, notou-se que os agregados apresentavam resistência superior a todos os demais infiltrômetros durante a sua instalação. Isso reflete na baixa taxa de infiltração de água, o que pode causar maior escoamento superficial, implicando maior susceptibilidade a erosão.

Nesse ponto foi feita uma única recarga, aos 14 minutos. Pois nessa área o uso do solo também é essencialmente de pastagens degradadas, verificando-se, então, maior compactação por

pisoteio do gado. O ponto encontra-se próximo ao divisor de águas da bacia, no topo de uma área convexa. A figura (9) ilustra a localização desse ponto.

Figura 8 - Gráfico de Infiltração de Água do Infiltrômetro 02 – Ponto (GPS) 02 e Figura 9 - Local de instalação do infiltrômetro\_02

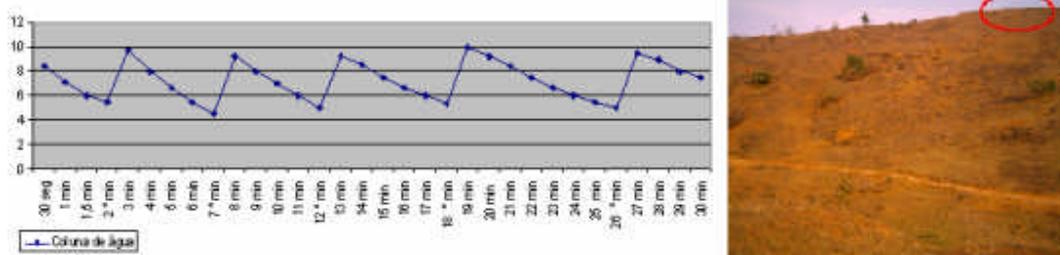
Nos dados do infiltrômetro 03, expressos no gráfico abaixo, notou-se que os agregados apresentavam maior facilidade à infiltração de água em comparação aos demais. Apesar da dificuldade para a sua instalação (devido ao longo período de estiagem), esse infiltrômetro apresentou menor resistência durante a sua instalação relativa aos demais. Assim refletindo numa maior taxa de infiltração de água, o que pode diminuir o escoamento superficial, implicando numa menor susceptibilidade a erosão. A figura (11) ilustra a localização de instalação do infiltrômetro 03. Este ponto encontra-se próximo ao divisor de águas da bacia e na porção mais elevada do terreno.

Figura 10 - Gráfico de Infiltração de Água do Infiltrômetro 03 – Ponto (GPS) 03 e Figura 11 – Local de instalação do Infiltrômetro\_03.

Nesse local de instalação do terceiro infiltrômetro, foram feitas cinco recargas, sendo estas aos 2, 7, 12, 18 e 26 minutos. Essa área se difere das demais, pois ainda não foram implantadas as pastagens, ou seja, ainda não houve o pisoteio intensivo do gado. Apesar de ter sido recentemente removida a cobertura vegetal pioneira, a qual predominava nessa porção da bacia, as suas impressões ainda predominam nos perfis do solo, o qual também apresenta intensa

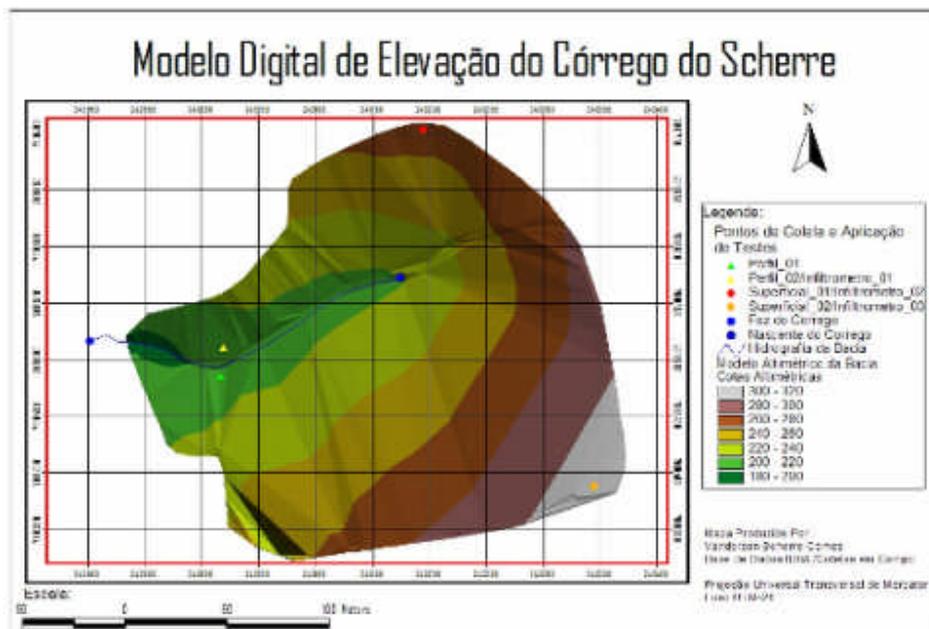
O modelo digital de elevação, a seguir, representa a bacia de estudo. Através dele pode-se notar a variação altimétrica da bacia e ainda permite fazer inferências quanto aos índices de declividade das vertentes.

Figura 12 - Modelo digital de elevação da Bacia do Córrego Scherre, com a localização dos pontos de coleta e de instalação de infiltrômetro.

Dessa forma, pode-se afirmar que a vertente norte, apesar de possuir menor comprimento de rampa, apresenta maior declividade, ao contrário da vertente sul, que apresenta maior comprimento de rampa, mas possui uma declividade mais suave.

Ainda em campo pode-se notar a existência de intensos processos erosivos (ravinas e voçorocas) ao longo da rampa da vertente sul. Isso é interessante, pois de acordo com os resultados obtidos pelo infiltrômetro, essa parte da bacia deveria possuir menor susceptibilidade a erosão, devida a maior absorção da água. Mas o que justifica esse cenário é a predominância de solos de melhor estrutura na vertente norte (latossolos vermelho-amarelo) e solos com maior susceptibilidade a erosão em toda a vertente sul, sudeste e leste da bacia (argissolos). Os argissolos são caracterizados pela translocação de argila dos horizontes superficiais para os subsuperficiais, ou seja, a água percola rapidamente no horizonte superficial, mas sofre
