CARACTERIZAÇÃO GEOMORFOLÓGICA E A DISPOSIÇÃO DOS RESÍDUOS SÓLIDOS NOS COMPARTIMENTOS DE RELEVO DAS PRAIAS DE TAMBAÚ E MANAÍRA, JOÃO PESSOA – PB

Maria Emanuella Firmino Barbosa – Bolsista PROBEX2007 – UFPB -
mariaemanuellaf@gmail.com

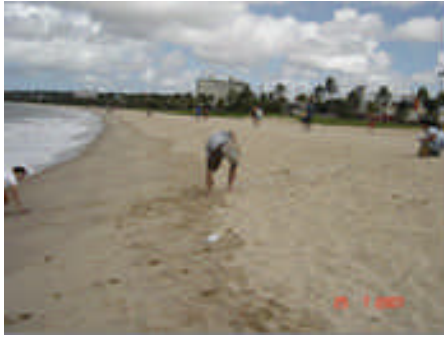
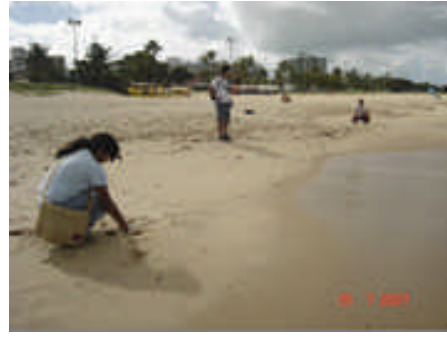
Figura 02 - Medição das escarpas de bermas (A) e das cúspides praias (B) na praia de Tambaú.

A metodologia utilizada neste estudo constituiu-se de três (03) idas a campo realizadas entre os meses de setembro e outubro de 2007, tanto para coletar os resíduos sólidos como para analisar a morfologia da área. Para esta análise da morfologia medimos os a distância entre os cúspedes, o tamanho dos bermas, a declividades das praias nesta época do ano e para finalizar fotografamos as duas áreas de estudo. (Figura 02).

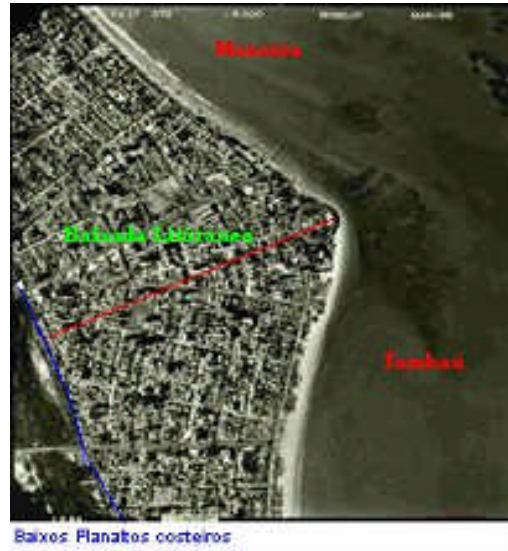
**Figura 03 - Ortofotocarta mostrando a baixada litorânea do litoral pessoense.
Fonte: SUDEMA. Modificada pela autora.**

As praias escolhidas para este estudo localizam-se na costa paraibana, inserida no compartimento geomorfológico dos baixos planaltos costeiros. Os baixos planaltos costeiros ou planície litorânea define-se como sendo: “[...] são superfícies geomorfológicas deposicionais de baixo gradiente, formadas por sedimentação predominantemente subaquosa, que margeiam corpos de água de grandes dimensões [...] representada comumente por faixas de terrenos recentemente emersas compostos por sedimentos marinhos, continentais, fluviomarinhos e etc. em geral de idade quaternária”. (Suguio, 1998). (Figura 03).

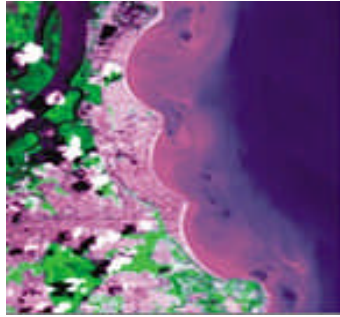
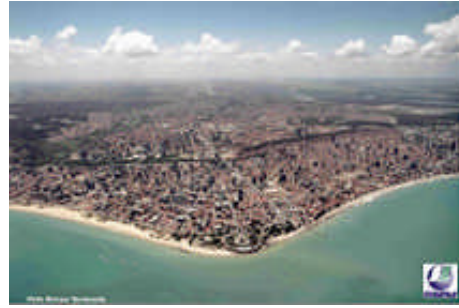
Figura 04 – Imagem de satélite (A) mostrando as enseadas do litoral pessoense e foto panorâmica (B) das enseadas das praias de Tambaú e Manaíra. Fonte: INPE e SUDEMA.

As praias do litoral pessoense são constituídas por grandes enseadas. Os setores, ao Norte das enseadas, têm tendência à estabilidade ou ganho de sedimentos, enquanto os setores, ao Sul, sofrem perda de sedimentos (Figura 04). A existência das pontas arenosas ou cúspides praias estão correlacionadas com a presença de um substrato rochoso endurecido ou a existência de bancos de recifes.

Algumas áreas, a exemplo da praia de Manaíra, têm seu processo erosivo associado à urbanização. A construção do Hotel Tambaú, na praia de mesmo nome, provavelmente propiciou o desvio das correntes litorâneas deslocadas de Sul para Norte, e simultaneamente, a ocupação urbana em sua porção posterior, inibiu a complementação sedimentar eólica que ocorria sobre as referidas cúspides, provocando desta forma, um *déficit* de areia ao Norte, e com isso, o desenvolvimento agressivo do processo erosivo nessa praia (Vasconcelos, 2006).

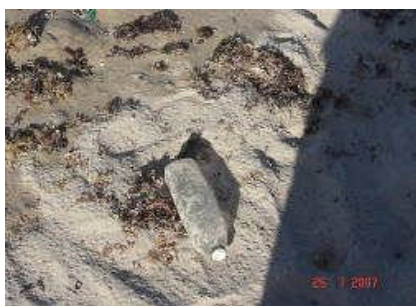
Figura 05 – Resíduos sólidos encontrados na praia de Manaíra (Plástico) (A) e a praia de Tambaú (Metal) (B).

Foram feitas duas visitas a campo e o que comprovamos uma elevada quantidade de resíduos sólidos no trecho estudado. Trecho este que consiste na face da praia em maré baixa. Na primeira visita nos pontos observados durante a primeira visita, observou-se que no busto de Tamandaré até antes do hotel Tambaú (coqueiros) e do Hotel Tambaú até o Píer do Bahamas e deste até o último gabião na praia de Manaíra, no dia 18/07/2007, pode-se constatar uma quantidade considerável de 35 resíduos sólidos. O trecho percorrido para a coleta desses resíduos variou entre cinco e seis metros em cada ponto visitado, onde eles dividiam-se em: primeiro ponto com 19 tipos de resíduos que se classificavam em: plástico (14), papel (03), metal (01), isopor (01) (Figura 05).
