# **DIAGNOSE DE SISTEMA AMBIENTAL COSTEIRO: geomorfologia ambiental, agentes e processos de interferência na área costeira do município da Raposa - MA.**

Márcia Fernanda Pereira Gonçalves  
UFMA/NEPA/DEGEO/SANTA FÉ  
marciafernandageo@hotmail.com

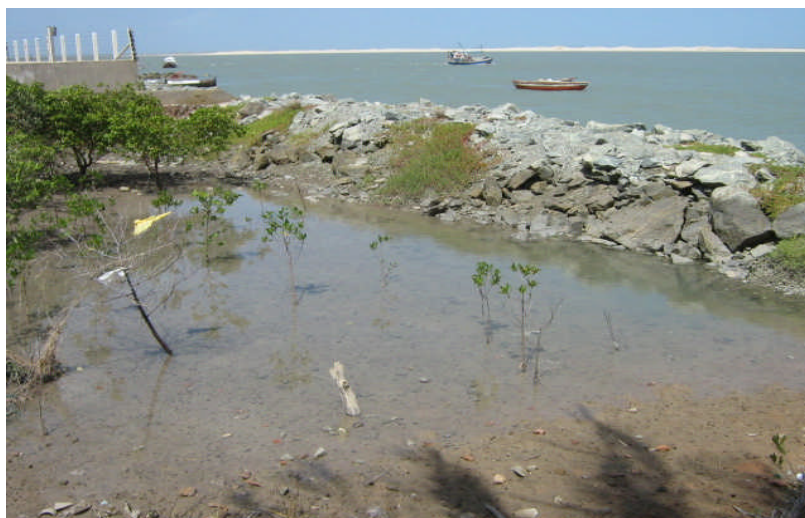
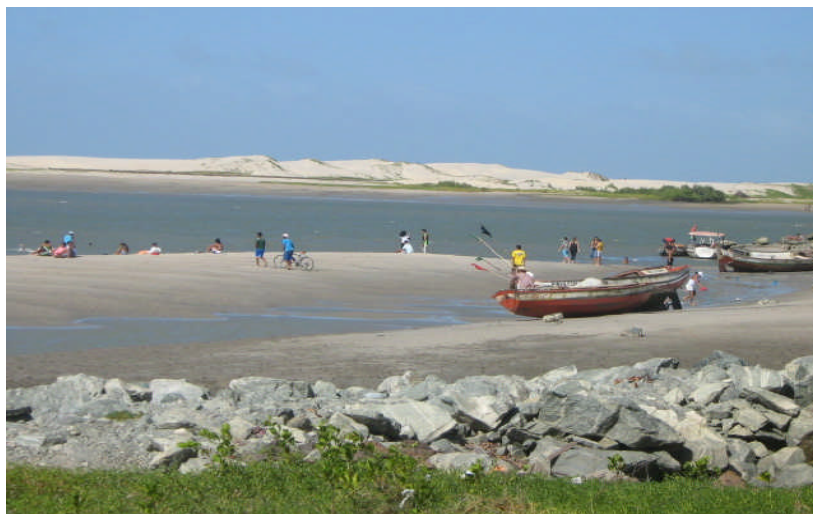
Os espigões são considerados pelos estudiosos como modificadores costeiros intencionais. Deve ser enfatizada ainda a falta de conservação do espigão, que apresenta diversos pontos de fragilidade, formação de verdadeiras piscinas nas preamares (FIGURAS 02 e 03).

**FIGURA 02:** Vista parcial do espigão.

**FIGURA 03:** Vista parcial do espigão.

A dinâmica populacional do município aconteceu de forma natural e sem planejamento acarretando sérios problemas de ordem estrutural. Neste contexto merece destaque o avanço do mar em direção as casas e palafitas, assim como a erosão marinha na área do porto principal.

Para minimizar a problemática, foi construída uma barreira de contenção artificial, utilizando rochas. No entanto, a obra de engenharia tem sido apontada por pescadores da localidade como indicador de desequilíbrio ecológico, pois, segundo os mesmos diversas espécies de peixe desapareceram da região após a construção.

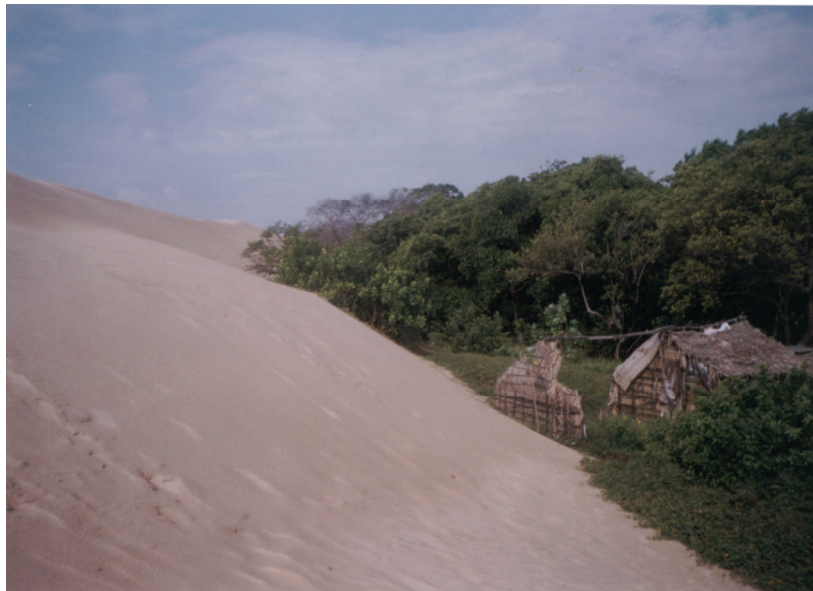
Ainda na ilha de Curupu está acontecendo um avanço do campo dunário, ou seja, a desestabilização de dunas esparsamente em direção do ecossistema manguezal, devido a diversos fatores, dentre os quais pode ser destacado a ação eólica típica da área nordeste da ilha do Maranhão (FIGURAS 04 e 05).

**FIGURA 04:** Invasão do campo dunário sobre o mangue.

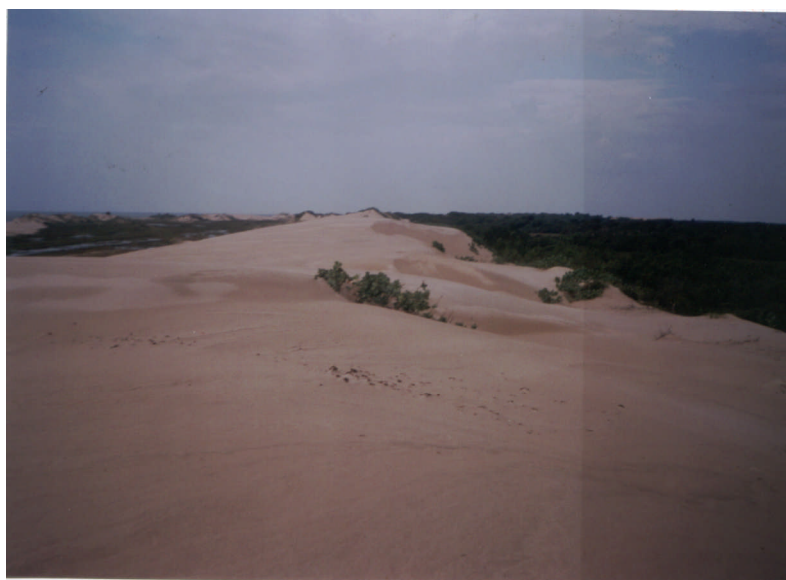
**FIGURA 05:** Vista parcial do processo de desestabilização de dunas.
