# **Erosão e assoreamento nos municípios de Fátima do Sul, Gloria de Dourados e Deodópolis: Sul do MS.**

Pedro Alcântara de Lima

Professor Adjunto da UFGD – Universidade Federal da Grande Dourados  
Curso de Geografia, Faculdade de Ciências Humanas  
E-mail: [pe.lima@terra.com.br](mailto:pe.lima@terra.com.br)

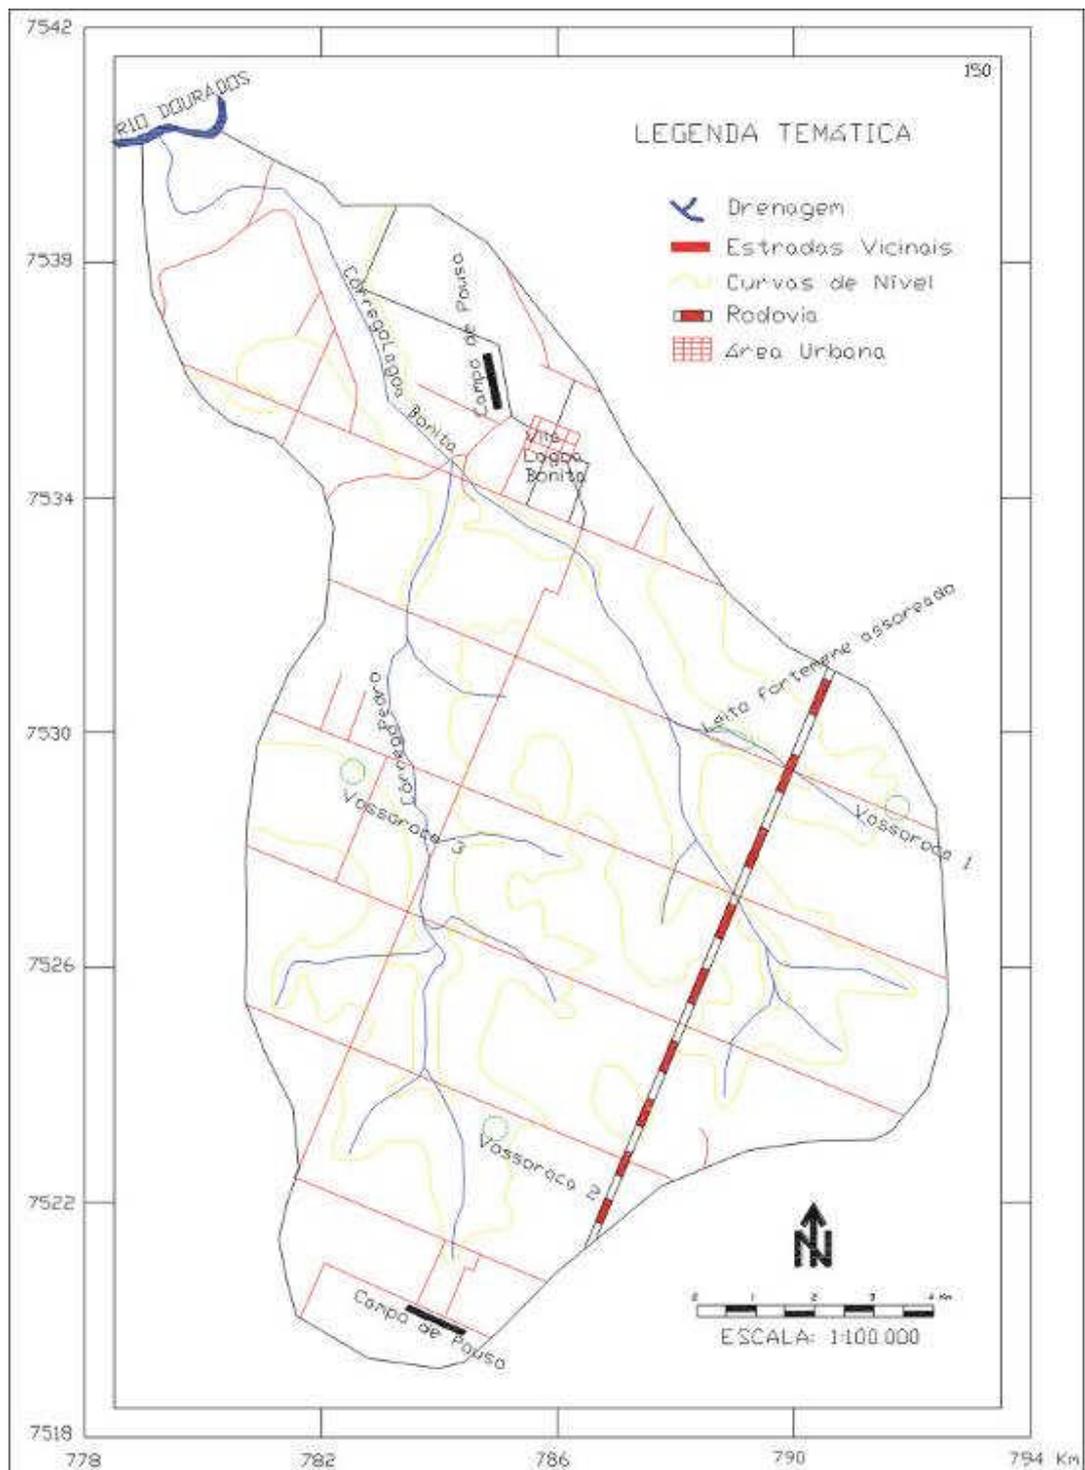
Figura 2 - Carta Base da Bacia do Córrego Lagoa Bonita, Glória de Dourados, MS

Projeção Universal Transversa de Mercator (UTM) - Córrego Alegre - Meridiano Central 57º W. Gr.  
 Base: Cartas Planialtimétricas do Setor do Serviço Geográfico (DSG) do Exército Brasileiro  
 Organização: Pedro A. Lima  
 Produção nos Laboratório de Bacia Hidrográficas do DGC/DPAD/UFMS (Silva, E.) e  
 Laboratório de Geoprocessamento da Empresa Agropecuária Deste (Cokunello, E. & Ribeiro, A. F. N.)

A bacia hidrográfica do córrego Lagoa Bonita possui uma área de 16.268,23 hectares, está localizada no cruzamento do paralelo 22° 15' com o meridiano 54° 15' na Folha Glória de Dourados (SF-21-Z-B-III) e abrange os três municípios. Seu canal principal é o córrego Lagoa Bonita, que tem como tributário de destaque o córrego São Pedro. As cotas altimétricas variam de 445 metros, próximo à cabeceira do córrego São Pedro, até 302 metros, próximo à foz do córrego Lagoa Bonita. O uso do solo na bacia dá-se, em sua maior parte, por pastagem artificial, sustentada com capim colônia e pequenas manchas de lavoura, sobretudo soja, milho e mandioca, e pela área urbana do Distrito de Lagoa Bonita. O solo é predominantemente Latossolo Vermelho distrófico (LVd) e Argissolo Vermelho (PV).

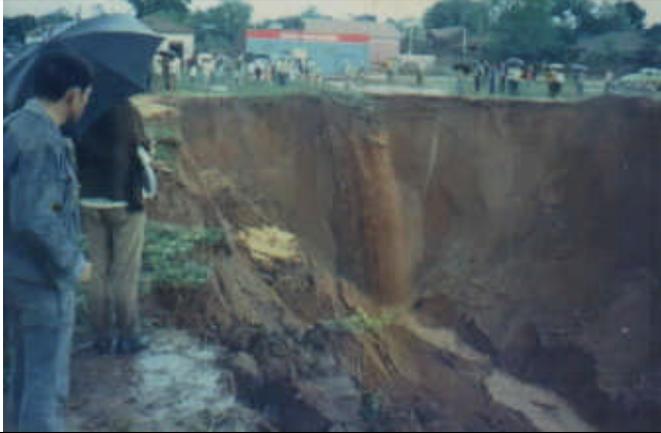
Quadro nº 1

<p>Voçoroca no perímetro urbano de Glória de Dourados, ativa no início da década de 1970, a mais antiga da área hoje controlada. Foto cedida pelo museu de Glória de Dourados</p>

Glória de Dourados é, sem dúvida, o município em que ocorre o maior número de voçorocas e córregos assoreados. Foi também o primeiro município da região sul que apresentou o problema de erosão de forma visível. Em 1972, após chover intensamente durante vários dias no seu perímetro urbano teve início uma grande erosão, provocada por um desvio de uma vala anteriormente construída para desvio de águas pluviais, essa voçoroca foi contida após muitos anos, no entanto, na zona rural do município há várias voçorocas e córregos com leitos assoreados.

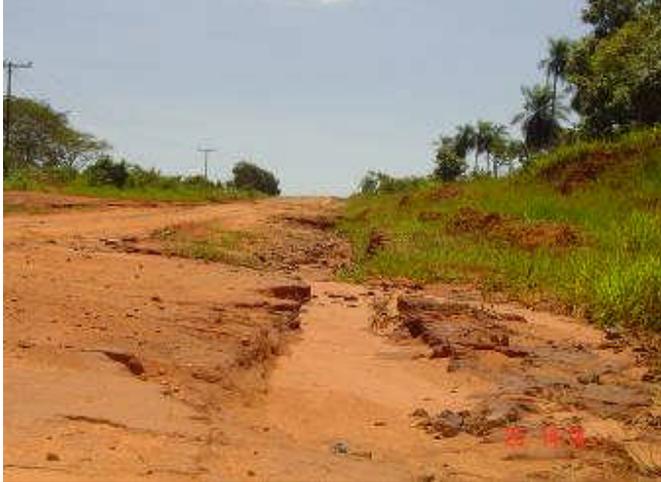
<p>Erosão na lateral da estrada vicinal, município de Deodápolis. À medida que o fluxo de água deixa a estrada e adentra o terreno em declividade pode formar uma voçoroca. Fotos do autor, 2006</p>

O tipo de corte das estradas foi um fator de aceleração da erosão: observando-se as fotos, é possível notar o começo da erosão na lateral da estrada pelo seu abaulamento; quando acontece do fluxo de água deixar a estrada e adentrar o terreno em direção a um leito fluvial, a força da enxurrada escava o terreno, abrindo o sulco que se transforma em voçoroca. As grandes voçorocas são perpendiculares às estradas; quando essas são consertadas com máquinas que rebaixam seu leito, tornando-o encaixado e abaixo do terreno adjacente, passam, assim, a receber as águas pluviais em forma de enxurradas; essas tendem a se concentrar, abrindo sulcos que evoluem para voçorocas.

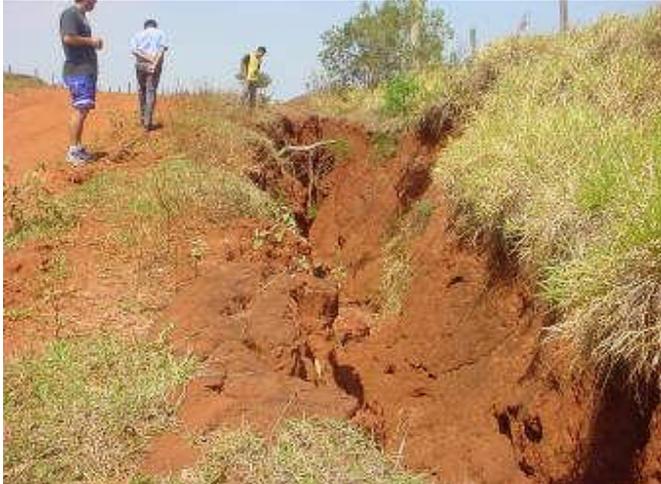
<p>Voçoroca na lateral da estrada vicinal com cerca de 200 metros de extensão e profundidade que chega a 4,5m, Travessão dos Japoneses entre município de Fátima do Sul e Glória de Dourados Nesse caso a voçoroca se formou na própria lateral da estrada. Foto do autor, 2004</p>

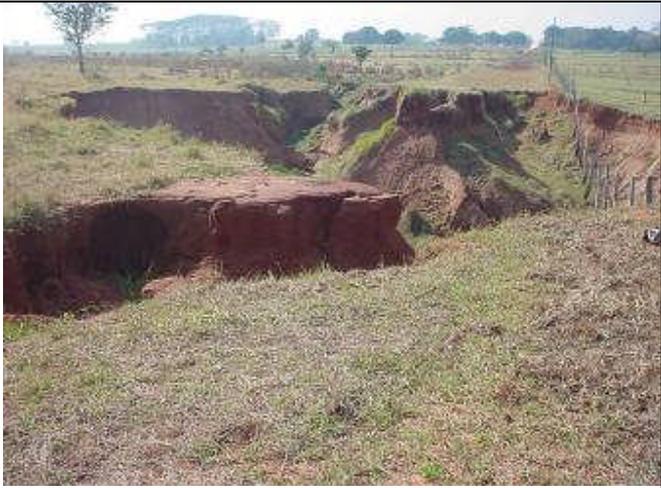
Quadro nº 2

<p>Voçoroca, município de Deodápolis. Estrada vicinal interrompida e cerca suspensa Fotos do autor, 2004</p>

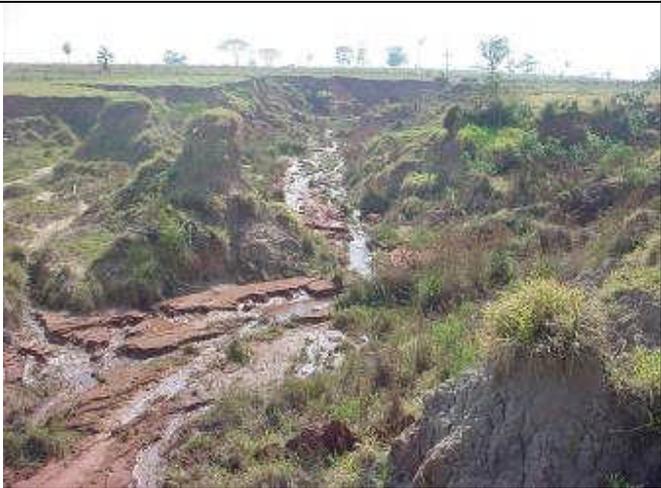
<p>Parte onde a voçoroca se apresenta mais larga, o lençol freático aflora em canais difusos Foto do autor, 2004</p>

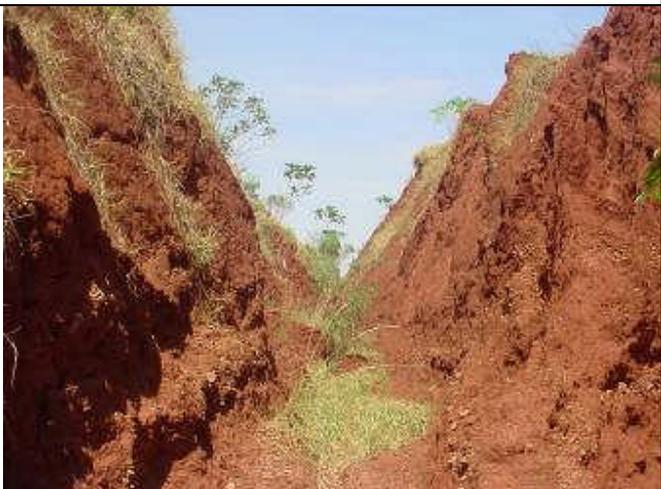
<p>Voçoroca vista de dentro com aproximadamente 10 metros de profundidade e 600 metros de extensão município de Glória de Dourados Foto do autor, 2004</p>

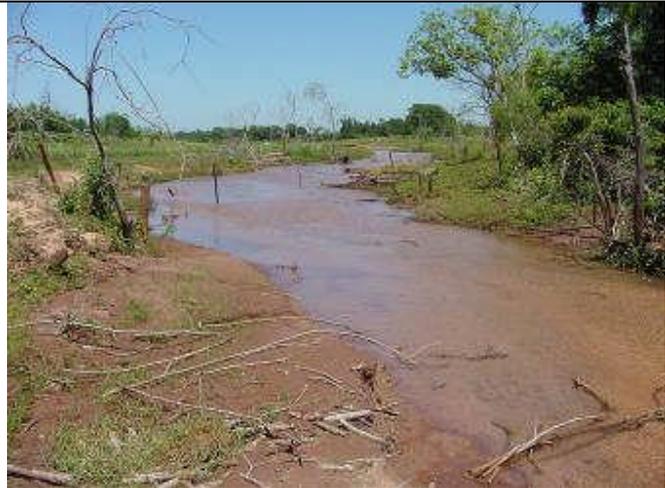
Quadro nº 3

<p>Leito assoreado 3 quilômetros a jusante de uma voçoroca apresentando inclusive arvores mortas Fotos do autor, 2004</p>

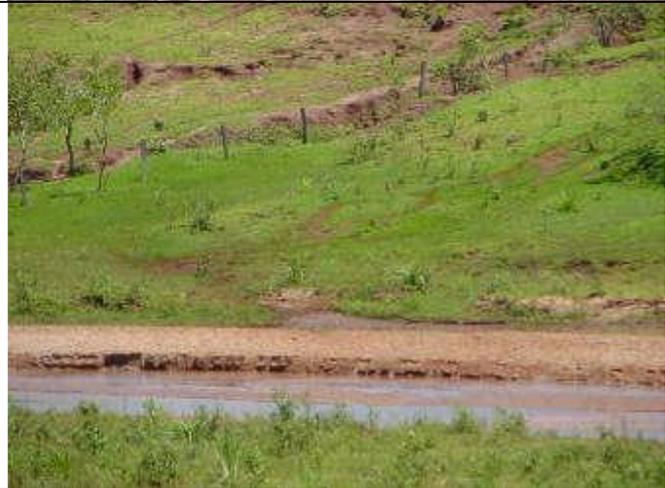
<p>Banco de areia sobre leito do córrego e sinais de erosão na encosta, 50 metros a jusante do ponto anterior. Fotos do autor, 2004</p>

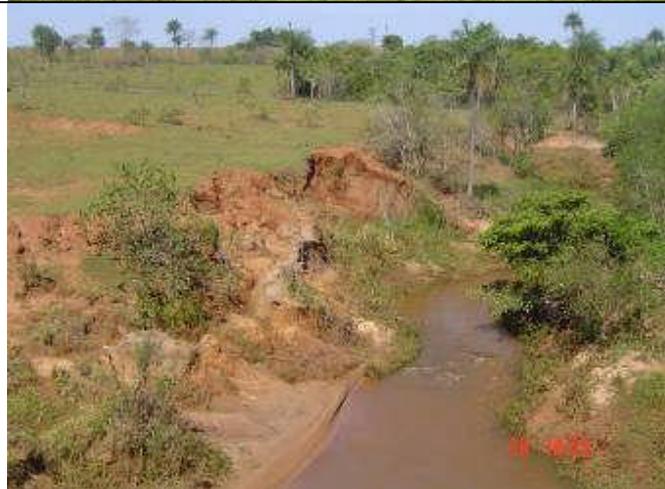
<p>Leito de córrego sem mata ciliar e fortemente degradado, município de Fátima do Sul Fotos do autor, 2005</p>
