# **Fragilidade Ambiental da bacia do Rio Biguaçu na região metropolitana de Florianópolis – SC**

Vicente Rocha Silva – Prefeitura Municipal de Florianópolis-SC –

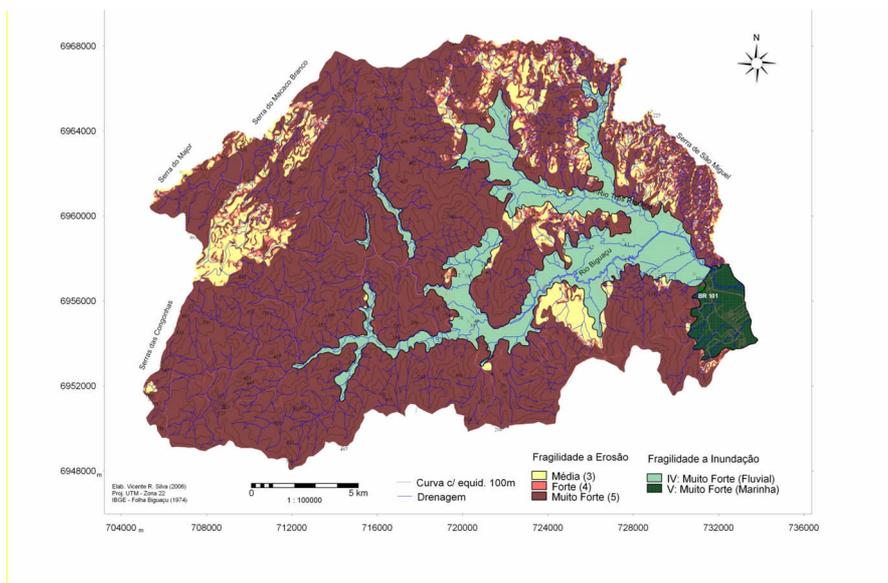
Mapa de fragilidade ambiental da bacia do rio Biguaçu – SC.

Figura 2 – Mapa de fragilidade ambiental da Bacia do Rio Biguaçu-SC.

As classes de declividade que deram suporte à elaboração das categorias hierárquicas, propostas por Ross (1994), por exemplo, a classe muito fraca até 6%, não aparecem em destaque no mapa, pois é a área de planície fluvial e planície marinha, com relação à fragilidade a erosão. Com relação aos solos a classe de fragilidade é do tipo forte (4),

formada pelos solos argissolos e cambissolos. No tipo muito forte (5), temos os neossolos quartzarênicos e os neossolos flúvicos. Os gleissolos que ocorrem na planície fluviais não foram contemplados nessa classificação, elaborada por Ross (1994).

Na fragilidade à erosão, foram demarcadas áreas no mapa em três categorias: média (3), forte (4) e muito forte (5). Em termos de área territorial, predomina o tipo muito forte com declividade acima de 30%. A segunda categoria em área de abrangência seria a média, com declividade variando entre 12 e 20%. E por último, o tipo forte, presente em pequenas áreas pontuais. No mapa de unidade de relevo, as áreas de fragilidade a erosão muito forte (5), correspondem à unidade geomorfológica Planalto de Biguaçu/Três Riachos e parte do Planalto de Cimeira. São áreas dominadas por colinas e morros, bem como, pela Serra de Santa Filomena, Serra de São Miguel (leste), Serra das Congonhas, Serra do Major e Serra do Macaco Branco (oeste da bacia). É nesse contexto que aparecem, na porção noroeste da bacia, locais com topo de morros mais aplainados (campos de altitudes), onde a fragilidade a erosão é do tipo média (3), conforme o mapa de fragilidade ambiental (Figura 2).

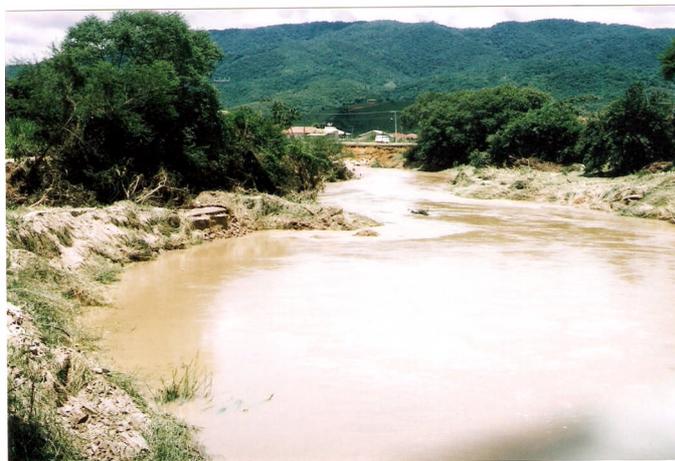
Figura 3 – Aspectos da erosão marginal após enchente do rio Biguaçu no município de Antônio Carlos - SC. (Foto Vicente R. Silva, 01/02/2008).

A fragilidade à erosão do tipo forte (4) e muito forte (5), corresponde ao modelado de dissecação da bacia, com o predomínio de rochas graníticas pertencentes ao Complexo Metamórfico-Migmático e Suite Intrusiva Valsungana. Os totais pluviométricos da bacia são elevados, com média de 1800 mm/a em Biguaçu e a média de 2.200 mm/a para Antônio Carlos, que propicia a atuação do intemperismo químico combinado de elevado grau de erosão de solos (Figura 3 e 4).

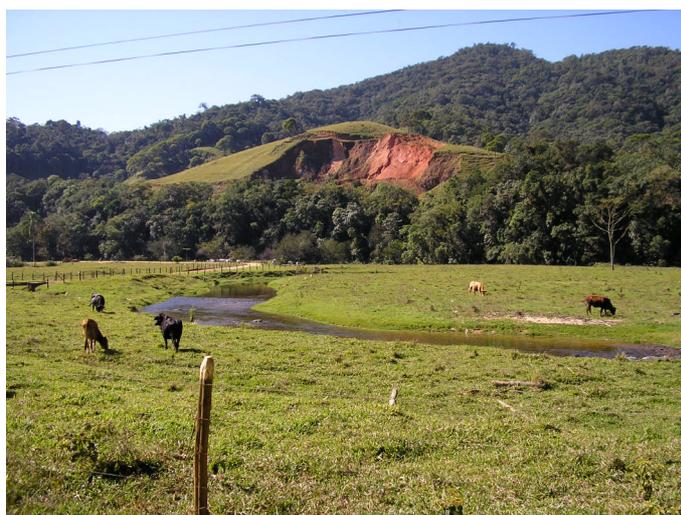
Figura 4 - Baixo curso do rio Farias. Detalhe de barras de meandros (1º plano) e terraço ao fundo, até o contato da base do morro. Município de Antônio Carlos-SC. (Foto Edison Fortes, julho/2005).

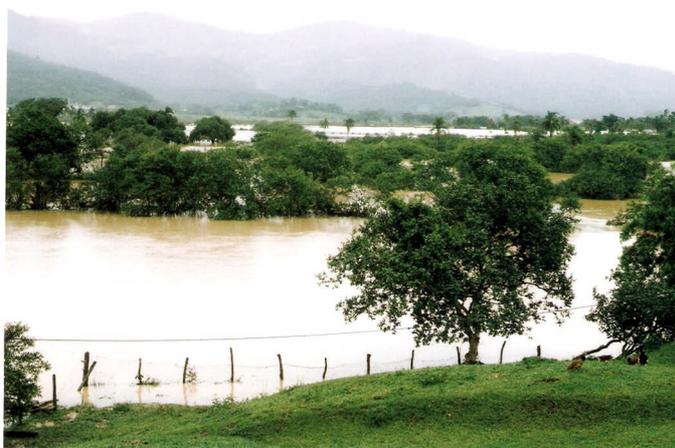
Figura 5 – Enchente no vale do rio Biguaçu no município Biguaçu – SC. (Foto Vicente R. Silva, 01/02/2008).

A partir de 1966, o poder público inicia obras na bacia do rio Biguaçu. Essas obras de engenharia visavam à retificação de canais fluviais. Vários trechos de rios tributários foram alterados. Atualmente, as enchentes tornaram-se mais raras. Porém, tais intervenções provocaram a retomada erosiva dos rios, contribuindo para o aumento considerável na carga de sedimentos transportada pela corrente em direção à desembocadura do rio Biguaçu. A foz desse rio está assoreada e com baixa profundidade, dificultando o lançamento das águas na baía norte, bem como na navegação de pequenas embarcações no local (Figura 5 e 6).

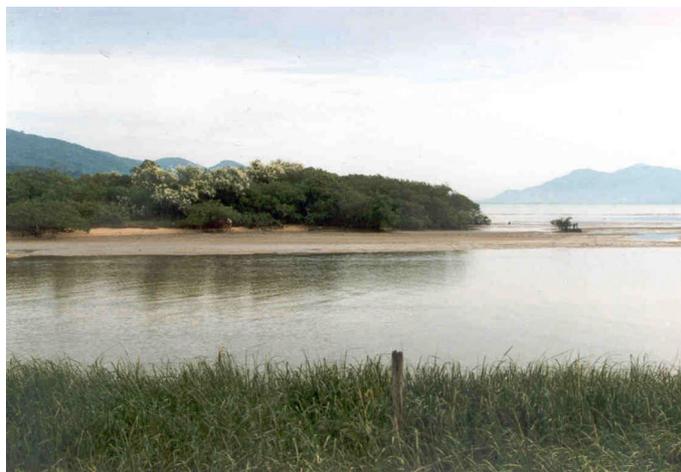
Figura 6 – Área da foz do rio Biguaçu, vista da barra de desembocadura. Na margem esquerda, vegetação de manguezal. (Foto Edison Fortes, fevereiro/2005).

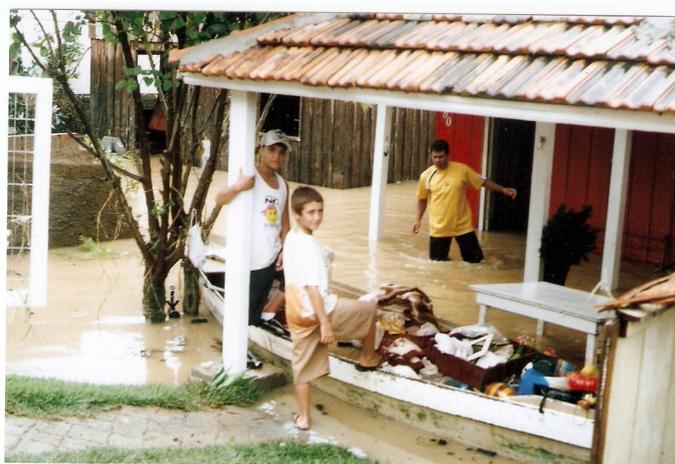
Figura 7 – Alagamento de casa na margem esquerda do rio Biguaçu no bairro do Prado, município de Biguaçu - SC. (Foto Vicente R. Silva, 01/02/2008).

É na planície sedimentar de Biguaçu, onde vive a grande maioria da população, estando sujeita, à ocorrência de episódios de inundações, não sendo necessária haver precipitação excepcional, para que tal fenômeno aconteça. Outro fator que contribui para essa situação é o aumento da população e a ocupação desordenada do solo urbano, promovendo o aumento da impermeabilização que favorece o escoamento superficial. Além disso, a presença da BR-101, na planície marinha, disposta no sentido norte-sul, serve de barreira ao escoamento das águas dos rios Caveiras e Biguaçu. O sistema de drenagem de águas pluviais não é adequado a dar vazão em períodos de chuvas mais intensas. É comum, o surgimento de áreas alagadas embaixo de viadutos da rodovia federal, trazendo transtornos à população (Figura 7).

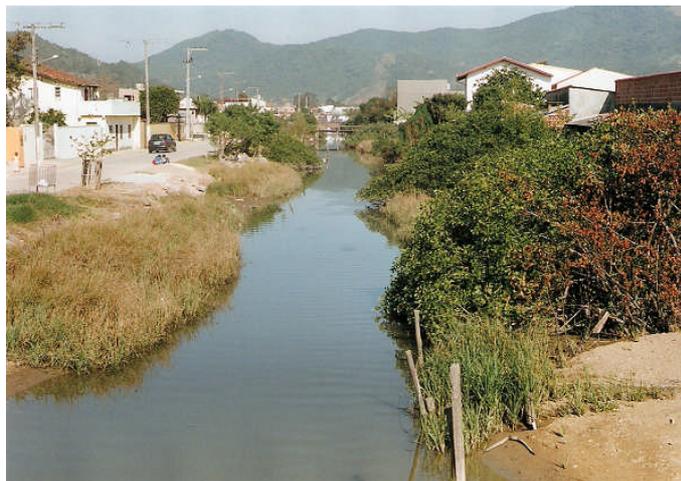
Figura 8 - Ocupação humana nas margens do rio Caveiras (retificado), no bairro Saveiro, próximo à foz, na cidade de Biguaçu –SC. (Foto: Vicente R. Silva, julho/2006).

Outro fator que agrava a situação é a presença de lençol freático próximo à superfície do solo. Em trabalhos de campo verificou-se que os dois rios citados recebem efluentes de esgotos domésticos e comerciais (Figura 8).
