## ENCHENTES NA BACIA DO RIO QUITANDINHA (PETRÓPOLIS, RJ): 1966 a 2010.

Daniel Taboada Placido - Bolsista Cnpq/UFF – [danielplacido@hotmail.com.br](mailto:danielplacido@hotmail.com.br);

Sandra Baptista da Cunha - Pesquisadora do Cnpq/PPGG - UFF –  
[sandracunha@openlink.com.br](mailto:sandracunha@openlink.com.br)

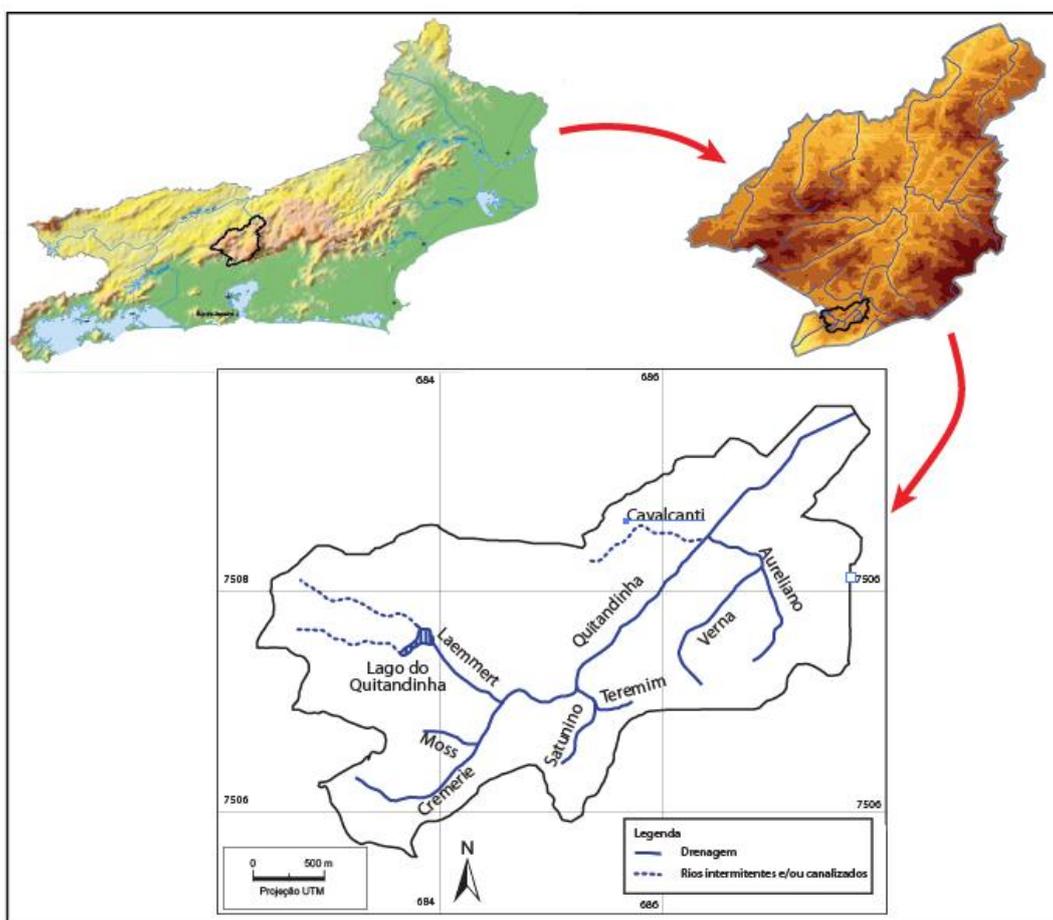
FIGURA 1: Relevo da cidade de Petrópolis, em destaque a Bacia do rio Quitandinha.

A cidade de Petrópolis situa-se a 60km do município do Rio de Janeiro, na Região Serrana Fluminense, estando a 850m de altitude em média, com localização entre 43°04' – 43°14' de longitude oeste e 22°33' – 22°35' de latitude sul (figura 1). Os bairros que fazem parte da bacia hidrográfica vêm sofrendo com as enchentes cada vez mais freqüentes na época de verão. A concentração das chuvas tem como consequência prejudicar o transporte em uma das principais vias da cidade, causar danos e perdas materiais consideráveis, além de – o mais grave de tudo – eventualmente provocar mortes.

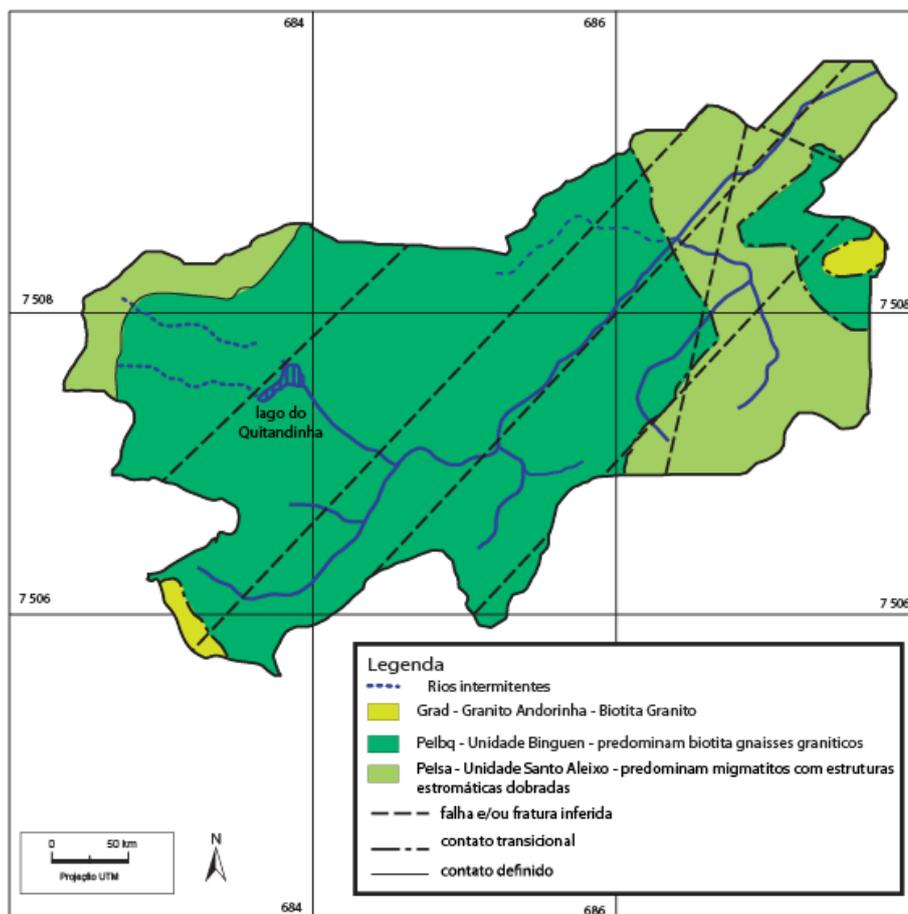
FIGURA 2 – Estrutura geológica da Bacia do Rio Quitandinha

A rede de drenagem em Petrópolis apresenta-se condicionada à estrutura geológica (figura 2). As falhas e/ou fraturas condicionam a linha de drenagem, sendo esta caracterizada pelos ângulos próximos a 90° e predominância das direções NE-SO e NO-SE. Observa-se a predominância de biotita, gnaisses e granitos da unidade Bingen, seguido de migmatitos da unidade Santo Aleixo.

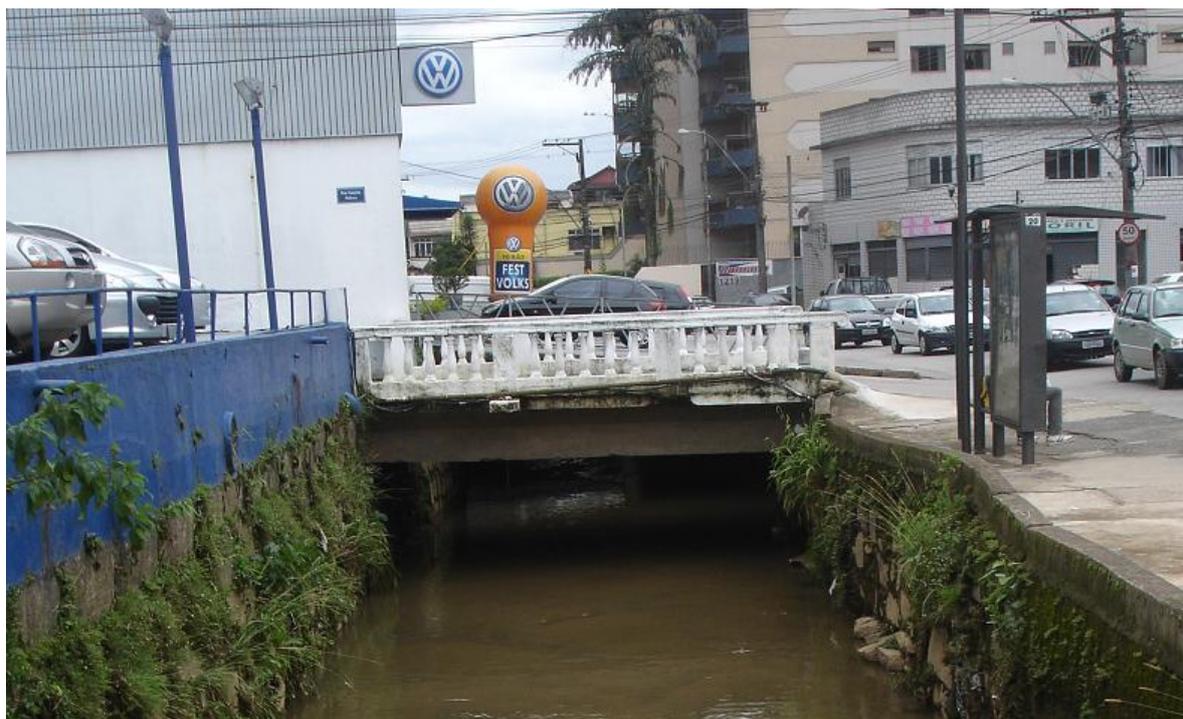
FIGURA 3 – Ponte ligando a Rua Coronel Veiga à concessionária Fiat em primeiro plano e Volkswagen ao fundo.

Um dos pontos mais relevantes para o problema das inundações é o grande número de pontes que atravessam os rios. Como não há calçadas na margem esquerda, as residências e estabelecimentos comerciais junto ao rio necessitam das pontes para efetuarem seu comércio e saírem de suas residências (figura 3). O número de pontes chega à casa de uma centena, apenas no canal principal, 7,5 km.

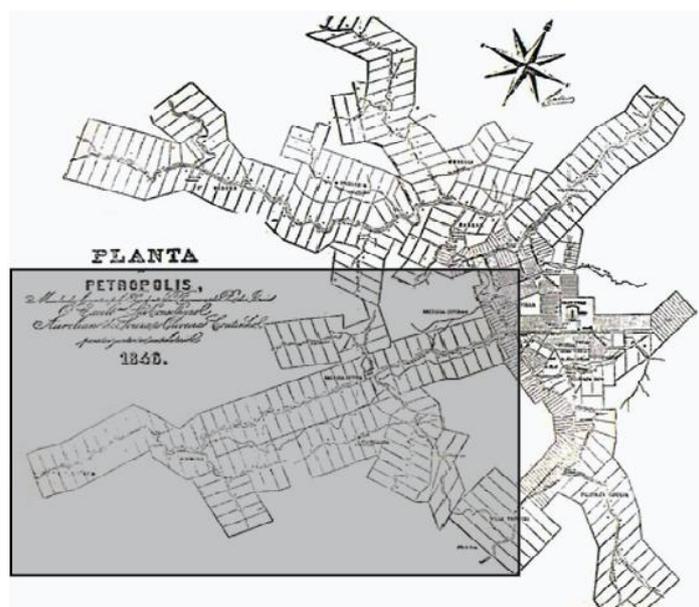
FIGURA 4 - Planta de Petrópolis elaborada por Koeler em 1846, em destaque a área de estudo.

A figura 4 mostra a planta do projeto Koeler e o exemplo da repartição dos lotes. A vila imperial corresponde ao atual centro da cidade de Petrópolis. A maior preocupação de Koeler era manter tanto os lotes voltados para os rios, como obrigar que a área desses lotes tivesse maior profundidade para não permitir a ocupação dos relevos mais íngremes.

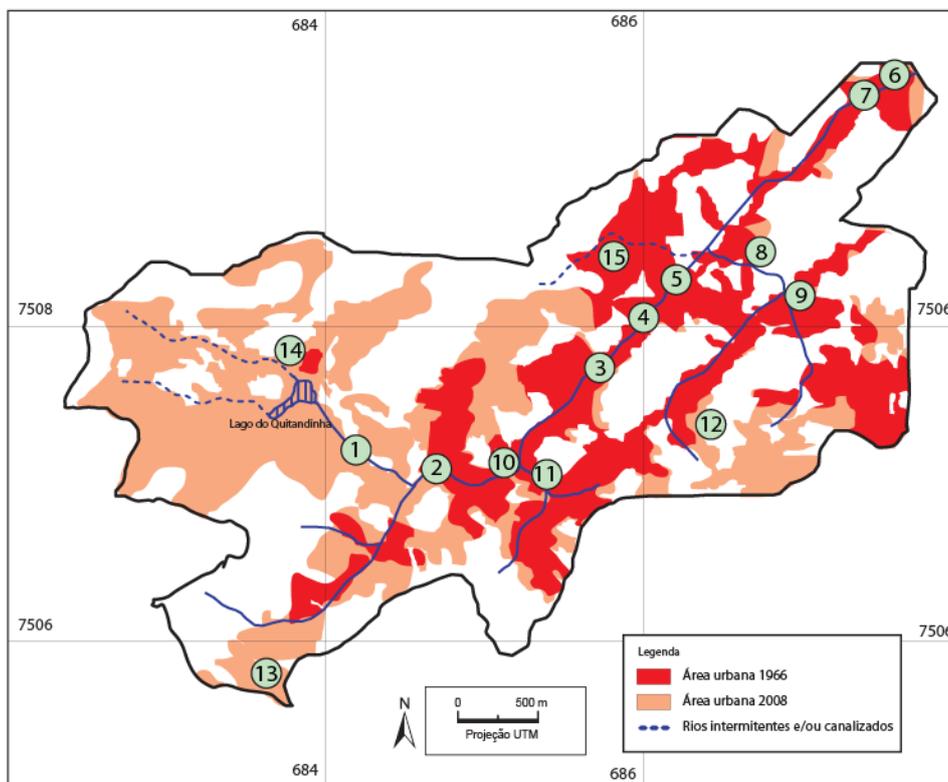
FIGURA 5 – Área urbana na bacia do Rio Quitandinha, em 1966 e 2008 e a indicação dos 15 locais mais críticos pelas inundações.

O crescimento espacial da urbanização em Petrópolis de 1966 a 2008 pode ser observado na figura 5. Mostrou-se evidente a expansão da mancha urbana (hoje ocupa 50% da bacia) e ocupação das áreas de nascentes dos córregos nos 44 anos de intervalo. A tabela 2 apresenta em destaque os 15 pontos que mais sofreram nos períodos das chuvas fortes de verão. A rede de drenagem foi dividida em três setores usando como critérios à distribuição espacial dos mesmos.

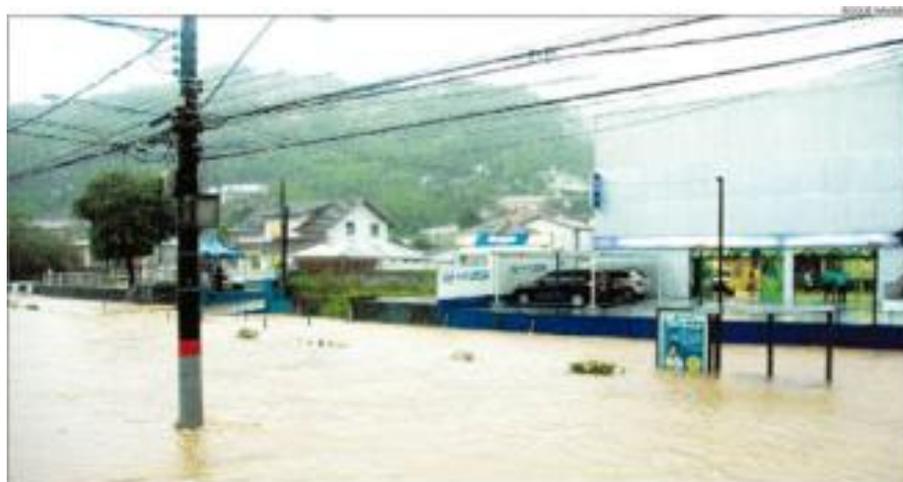
FIGURA 6 – Rio Quitandinha próximo ao número 259, da Rua Coronel Veiga inundada em 10/11/2009, observa-se em 1º plano o poste e o abrigo do ponto de ônibus.

O transbordamento do Rio Quitandinha no dia 10/11/2009 (Figura 6), onde não é possível diferenciar o rio da Rua Coronel Veiga, tendo apenas como referência o ponto de

ônibus no lado direito da foto. O rio extravasa o leito ultrapassando o ponto de ônibus e atingindo todo o arruamento.

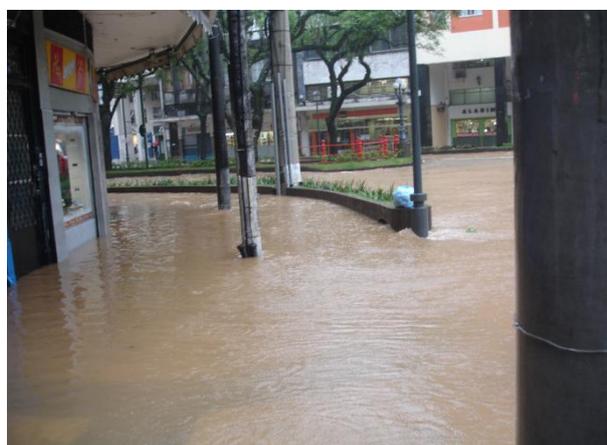
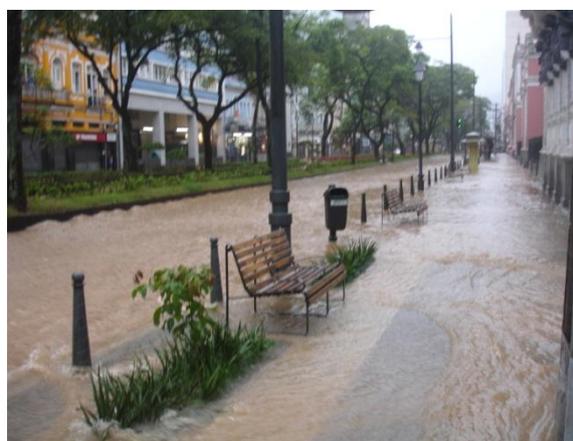
FIGURA 7 – Ponto de alagamento no centro da cidade de Petrópolis. Esquina da Rua General Osório e Rua do Imperador (A). Rua do Imperador (ponto 7) inundada na parte sul até a desembocadura (B)

No baixo curso encontra-se o centro da cidade, (pontos 7) compreendendo as ruas do Imperador (ponto 7) e Alencar Lima (ponto 6). Na inundação ocorrida em 24/11/2009 (figura 7), as águas invadiram vários estabelecimentos comerciais, ocupando toda a parte sul da principal rua da cidade, o que impossibilitou o trânsito de veículos e pedestres. No total de eventos encontrados nos jornais o rio transbordou em 14 eventos. A lama e o lixo podem ser observados por todos os lados após as inundações, dependendo de constante trabalho dos órgãos públicos para a limpeza e manutenção das vias.

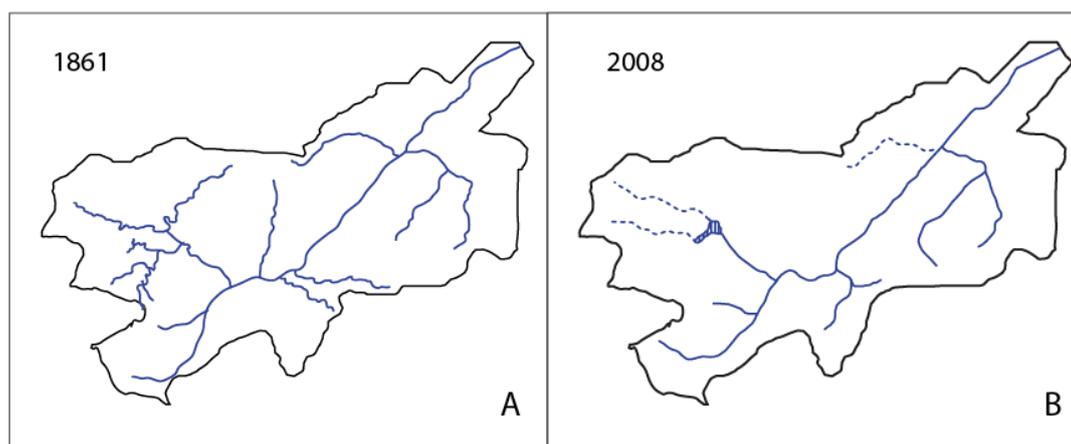
FIGURA 8 – Imagem comparativa da área de estudo em 1861 (B).

A mudança ocorrida é facilmente visualizada através da canalização de grandes trechos dos canais, e da extinção de alguns rios. A redução da densidade hidrográfica foi

de 46% e de 38% para a densidade de drenagem. Essa redução é explicada através da forte intervenção antrópica.

No caso da bacia do Rio Quitandinha foi notada uma redução significativa nos valores de Dd e Dh, mudança esta que ocorreu no período de 147 anos (1861 a 2008), onde foram analisados os dados a partir do mapa produzido pelo major Taunay em 1861 e o mapa produzido a partir dos dados da Prefeitura em 2008 (figura 8).
