## ALTERAÇÃO DA PAISAGEM DO LEQUE ALUVIAL DO RIO TAQUARI, NO PANTANAL DO BRASIL, NO ESTADO DE MATO GROSSO DO SUL, A PARTIR DE REGISTROS GEOFOTOGRAFICOS.

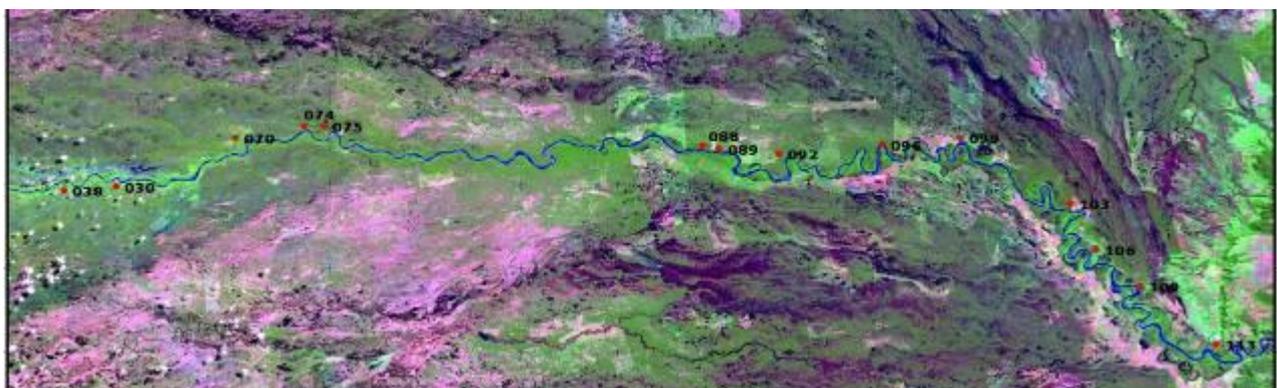
Figura 2- Imagem LANDSAT-5, abrangendo a área de estudo com a identificação dos pontos de vulnerabilidade ao processo de migração e ou rompimento das margens e avulsão fluvial.

A análise de cada ponto pré-definido foi complementada com o uso de uma imagem de satélite LANDSAT-5 órbita 226 ponto 73, de 05/06/1998. A partir da definição dos locais foram selecionados para a etapa de investigação em campo, 14 pontos conforme mostra a Figura 2.

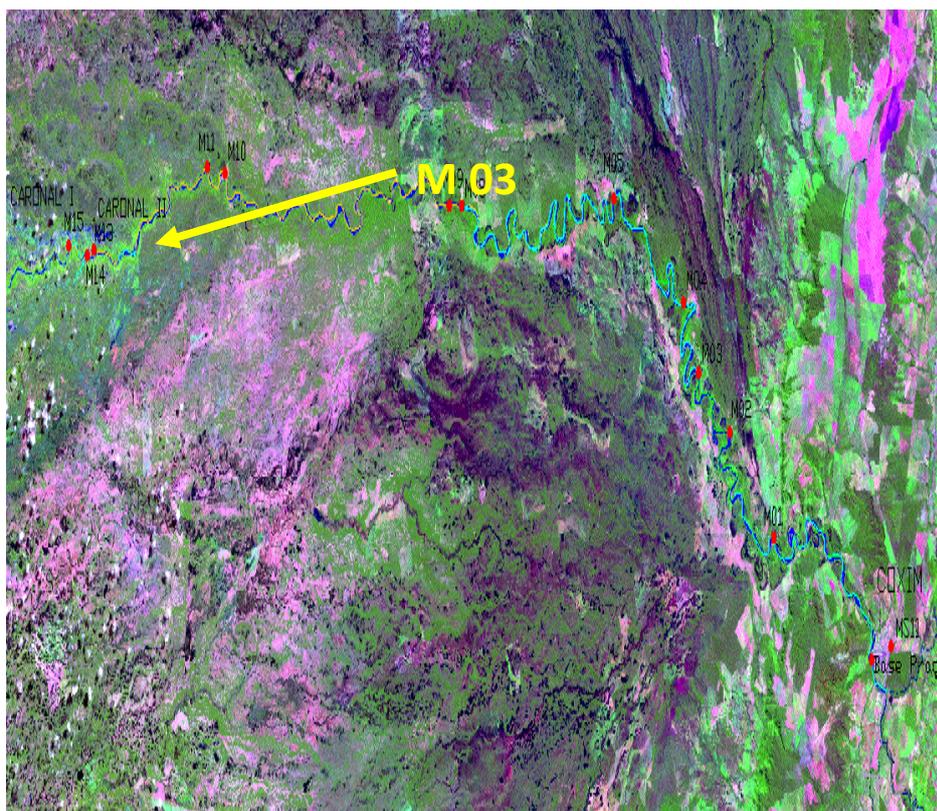
Figura 3- Primeira parte do trecho entre Coxim até o ponto M04 com a nomenclatura e distribuição espacial dos marcos geodésicos. O local selecionado para detalhamento situa no ponto M03, localizado na margem côncava do meandro – 18°19'49''S e 55°01'45'' W.

A figura 3 tem as nomenclaturas e a distribuição espacial dos pontos selecionados e identificados com os marcos geodésicos, ao longo do trecho que vai da cidade de Coxim até o ponto M 03.

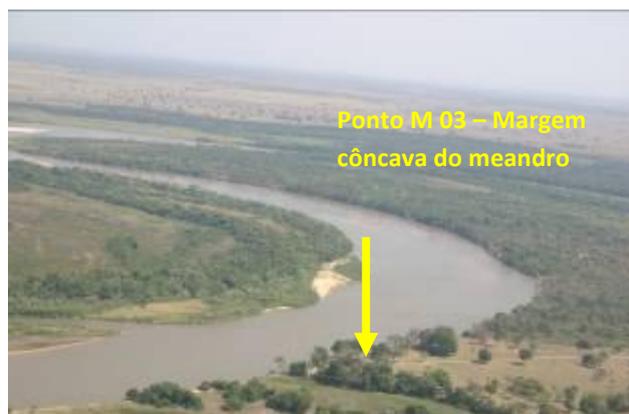
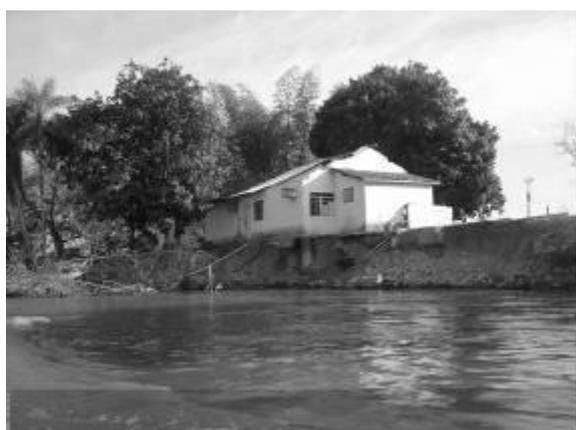
Figuras 5 e 6 - Local do ponto M 03, com acentuado processo de migração da margem. A Fotografia aérea mostra o local no conjunto paisagístico, no meandro do rio. A foto panorâmica registra o processo de migração da margem e a consequência para os moradores ribeirinhos.

As fotos aéreas oblíquas são reveladoras de processos que acontecem no leque aluvial e também fornecem importantes informações adicionais da estrutura socioeconômica que atuou e atua sobre a estrutura geoecológica para construir a paisagem atual (Figura 5).

A complementação das informações foram obtidas com as fotos panorâmicas com câmera digitais ao nível do terreno que ilustram e documentam os acontecimentos tanto os ligados aos processos de erosão das margens como o de avulsão fluvial do rio Taquari (Figuras 5 e 6).

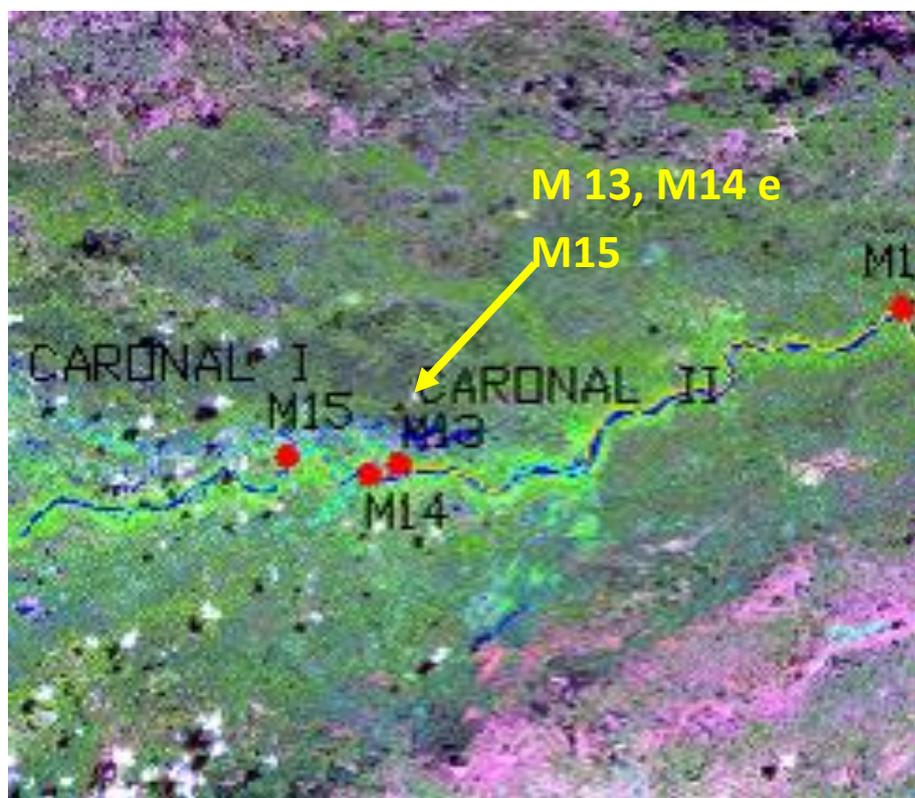
Figura 7 - Nomenclatura e distribuição espacial dos marcos geodésico no trecho da região do Caronal, com destaques para os locais dos pontos M13, M14 e M15.

Os pontos M 13; M 14 e M 15 também foram eleitos para análise e ficam no segundo compartimento geomorfológico do leque aluvial no lobo distributário do rio Taquari, na localidade chamada regionalmente de Caronal (Figura 7).

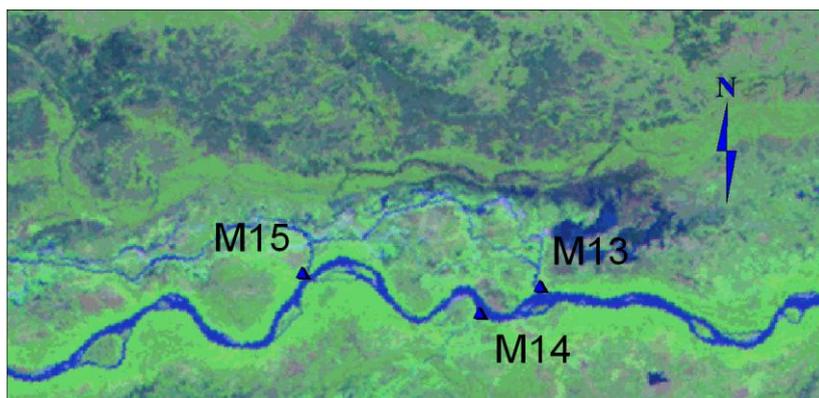
Figura 8 - Imagem de 18/04/2001 LANDSTA 7 ETM+, composição 5R 4G 3B com a localização do ponto amostral M 15, que em 2001 apresentava-se com um canal distributário.

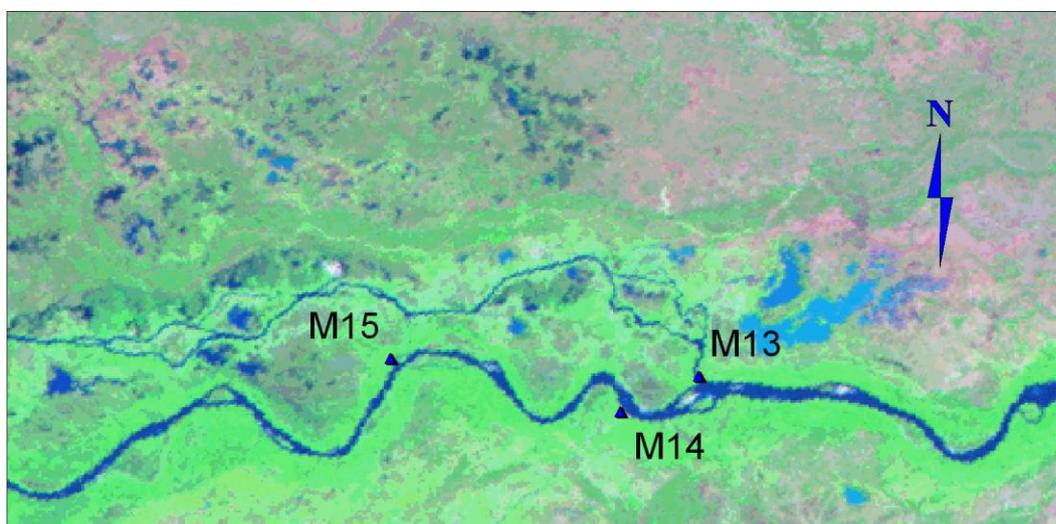
Figura 9- de 02/09/2007 LANDAST 5, sensor TM+, composição 5R 4G 3B, demonstrando que no ponto amostral M13 houve o aumento do canal distributário e no local do ponto M 15 houve a mudança do canal existente na imagem de 2001.

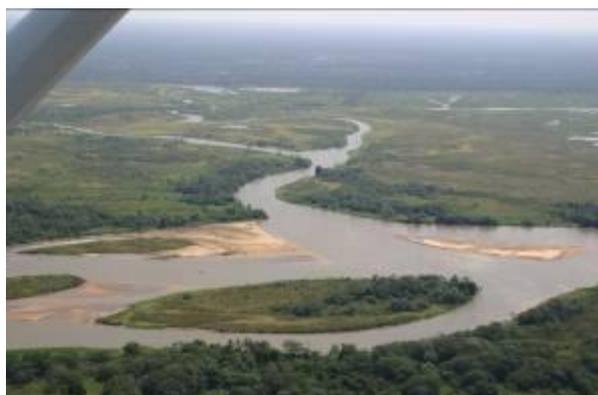
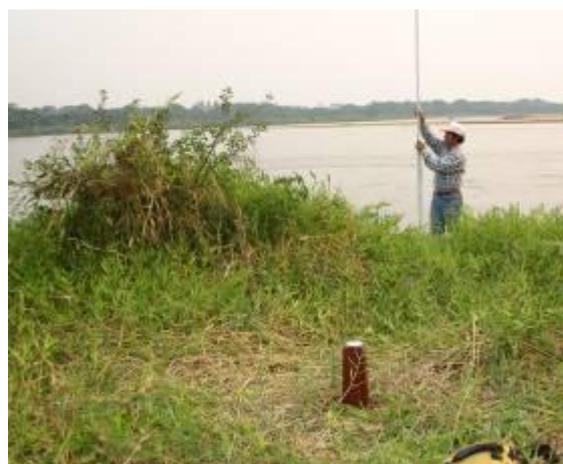
Figura 11- Fotografia aérea do ponto M13, com o registro de abertura de novos canais do rio Taquari por processos de avulsão fluvial. Foto aérea: Silvio J. Garnés, 2005.

Figura 12– Mostra a instalação do marco geodésico no ponto M 013.

Os dados cadastrado no SIG Taquari apresentados na figura 10, demonstram que neste local houve um recuo do rio curso principal de dois metros em relação ao marco geodésico (Figuras 11 e 12).

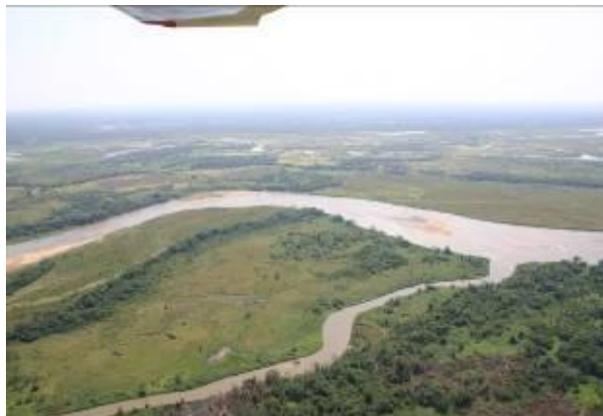
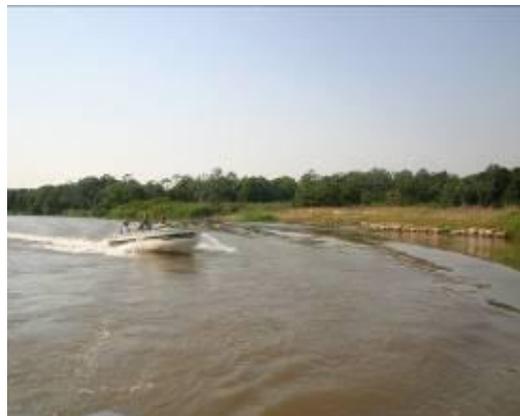
Figuras 13 e 14- A fotografia aérea da direita foi registrada em 2005, durante o sobrevôo. Foto aérea: Silvio J. Garnés, 2005. A foto da esquerda de dois anos depois com o registro da construção de uma barragem com sacos de areia. Foto: Eva dos santos 2007.

No local do ponto M 14 a abertura do dique marginal registrado na fotografia aérea de 2005 (Figura 13) encontrou-se uma ação da população local, com a implantação de uma barreira artificial construída com o empilhamento de sacos de areia no ano de 2007 (Figura 14).

Essa prática é comum entre os ribeirinhos e pantaneiros, com a finalidade de conter e impedir a abertura da margem, ou seja, o rompimento do dique marginal, para impedir o processo de avulsão e o desencadeamento de inundações de novas áreas. Essa é prática rudimentar do homem pantaneiro, na tentativa de impedir novas avulsões que causam transtornos dramáticos à população local diante da inundação permanente em vários trechos de terras eventualmente alagadas apenas em períodos de grandes cheias.

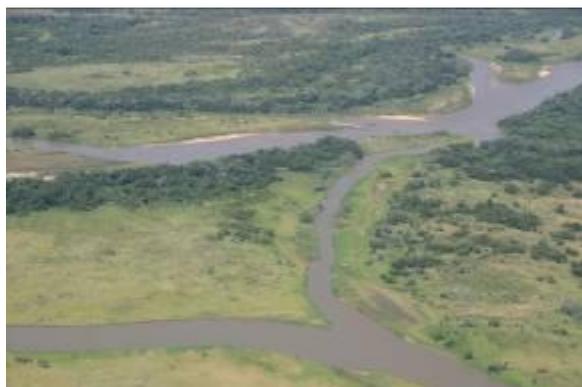
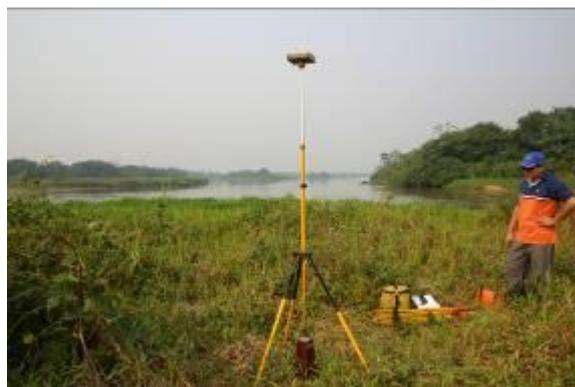
Figuras 17 e 18- Neste local do ponto M 15 o canal do rio passa por intenso processo de ramificações. A fotografia aérea oblíqua da direita registrada em 2005 ilustra as ramificações ocorridas até aquela data nesse local de intensa mudança por processos de avulsão. Na foto do trabalho de campo realizado em 2007 é possível visualizar o local do marco geodésico de 2005.

Localizado próximo ao ápice do compartimento geomorfológico do lobo distributário, no local em que mudam as feições paisagísticas e marcam a passagem de um compartimento para outro. Nesse local são encontradas várias ramificações do canal do rio ocasionadas pelos rompimentos recentes dos diques marginais (Figuras 16, 17 e 18).
