MAPEAMENTO DE DETALHE EM CANAIS FLUVIAIS. ESTUDO DE CASO NO RIO MACAÉ (RJ)

Raphael Nunes de Souza Lima - Ecologus Engenharia Consultiva LTDA.

Mônica dos Santos Marçal - Universidade Federal do Rio de Janeiro – UFRJ

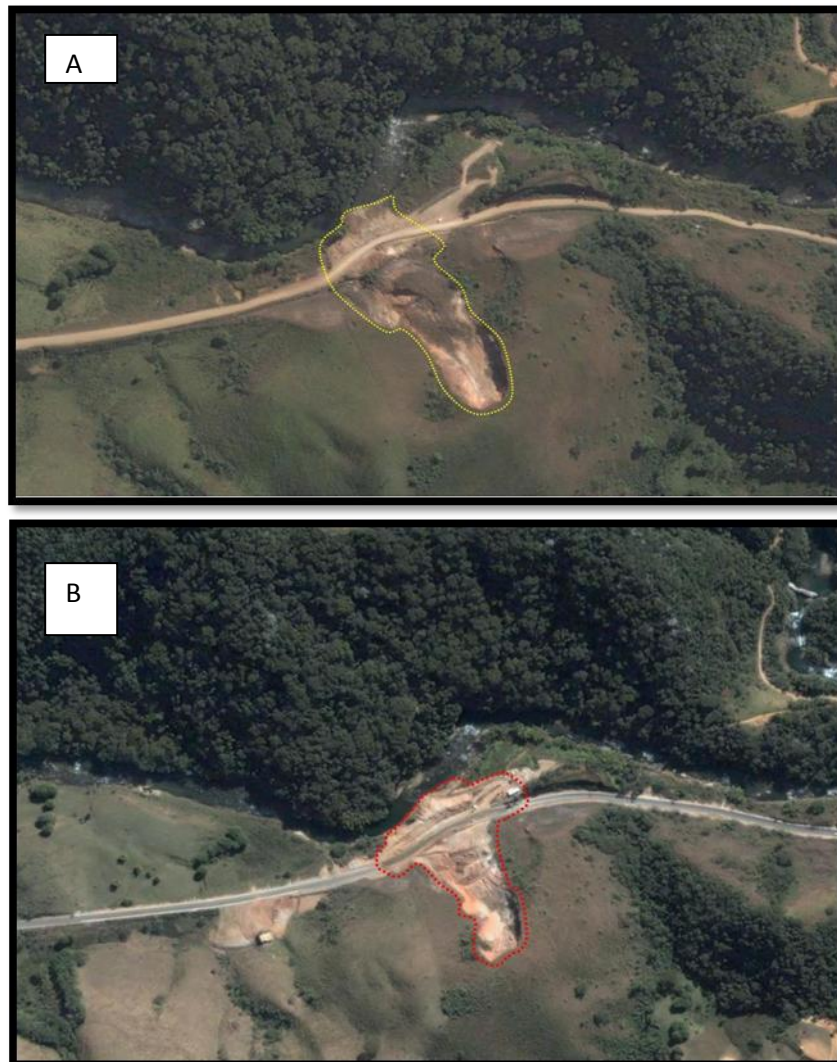
Figura 2: Processos erosivos na encosta conectado ao sistema de drenagem – A) 03/06/2003
C) 22/05/2006. Fonte: Google earth.

Na sequência de imagens, é possível observar a mobilização de um grande volume de sedimentos oriundos de um movimento de massa ocorrido na vertente adjacente ao rio Macaé (figura 2 A e B). Verifica-se na figura 2-A um processo de recuperação de um evento de movimento de massa, que potencializado pela ausência de cobertura vegetal e pelo corte da estrada que beira o rio, culmina na figura 2-B, em um novo deslizamento, lançando novamente para dentro do rio um grande volume de sedimentos.

Verifica-se na figura 2-B, uma pequena barra arenosa remanescente na margem oposta à cicatriz, indicando que a feição não teve tempo de ser retrabalhada em função da carga produzida, podendo-se inferir que mesmo o rio tendo grande energia, sua resiliência não é ilimitada.

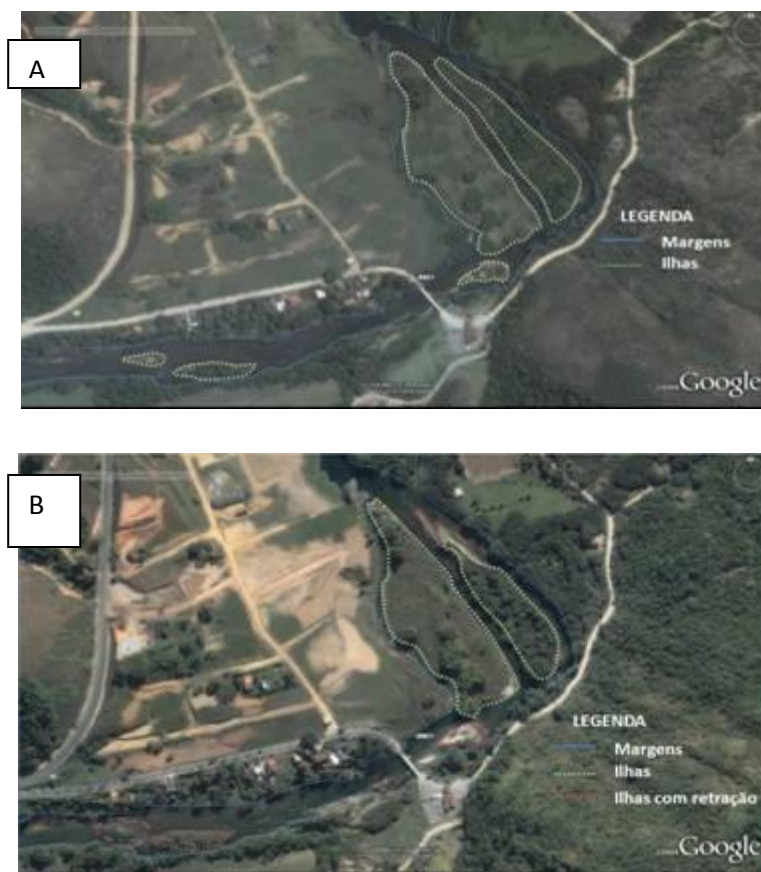
Figura 3: Dinâmica morfológicas de ilhas fluviais após a confluência com o rio sana. A) 03/05/2003; B) 22/07/2006. fonte: Google earth.

Desse modo, as ilhas formadas nesses ambientes retratam um processo histórico de sedimentação onde blocos aglomerados durante um período de elevada competência serviram de substrato para sedimentação posterior. Localizam-se em ambientes com altíssima energia durante eventos de cheias normais, o que ocasiona a submersão das ilhas, afetando a vegetação sobre ela, causando nesses períodos erosão das ilhas e conseqüente retração, como pode ser observado na seqüência temporal representada pela figura 3.

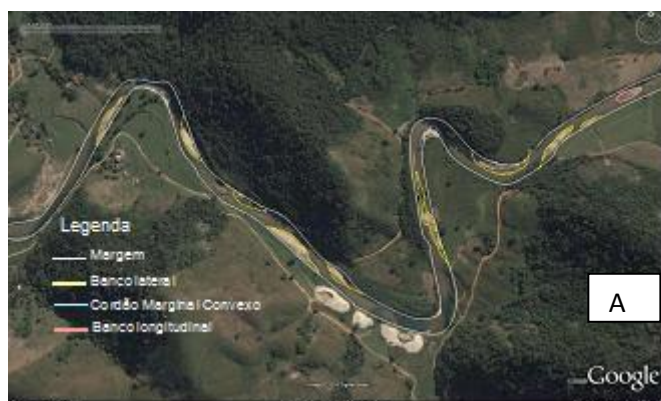
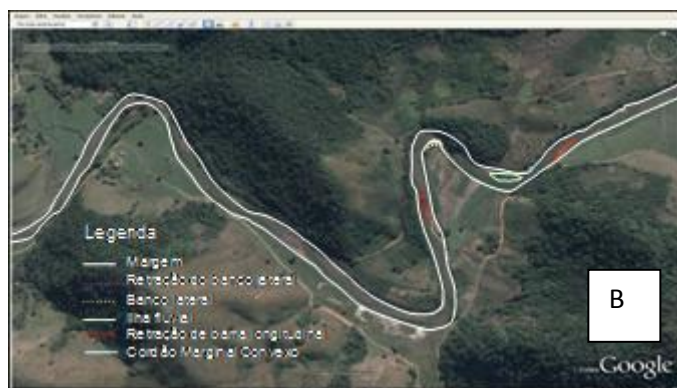
Figura 4: Dinâmica morfológica de barras centrais e barras laterais. A) 3/05/2003;

B) 22/07/2006. fonte: google earth.

As barras laterais ocorrem em canais com baixa sinuosidade e carga arenosa elevada. Essas feições se desenvolvem em lados alternados do canal, apresentando geralmente forma alongada, geradas em decorrência do percurso sinuoso do fluxo que comumente ocorre em canais com baixa declividade e segmentos retilíneos. As barras migram para jusante à medida que ocorrem as sucessões de entrada de energia (Figura 4).

Já as barras Centrais (longitudinais) correspondem à depósitos de centro de canal, alongados, compostos por areias finas e grossas, sendo que as mais grosseiras estabilizam-se no início da barra. Diferenciam-se das ilhas pela ausência de vegetação e alta instabilidade desses depósitos (figura 4).

Esse ambiente se desenvolve logo após a abertura do vale do rio Macaé, marcando o início do seu baixo curso e da dissipação da energia que chega dos vales confinados à montante. Na figura 4B, observa-se o retrabalhamento dessas feições e o seu transporte para jusante, em dois períodos diferentes (03/06/2003; e 22/07/2006). demonstrando competência do canal em retrabalhá-los em eventos de cheia regular.

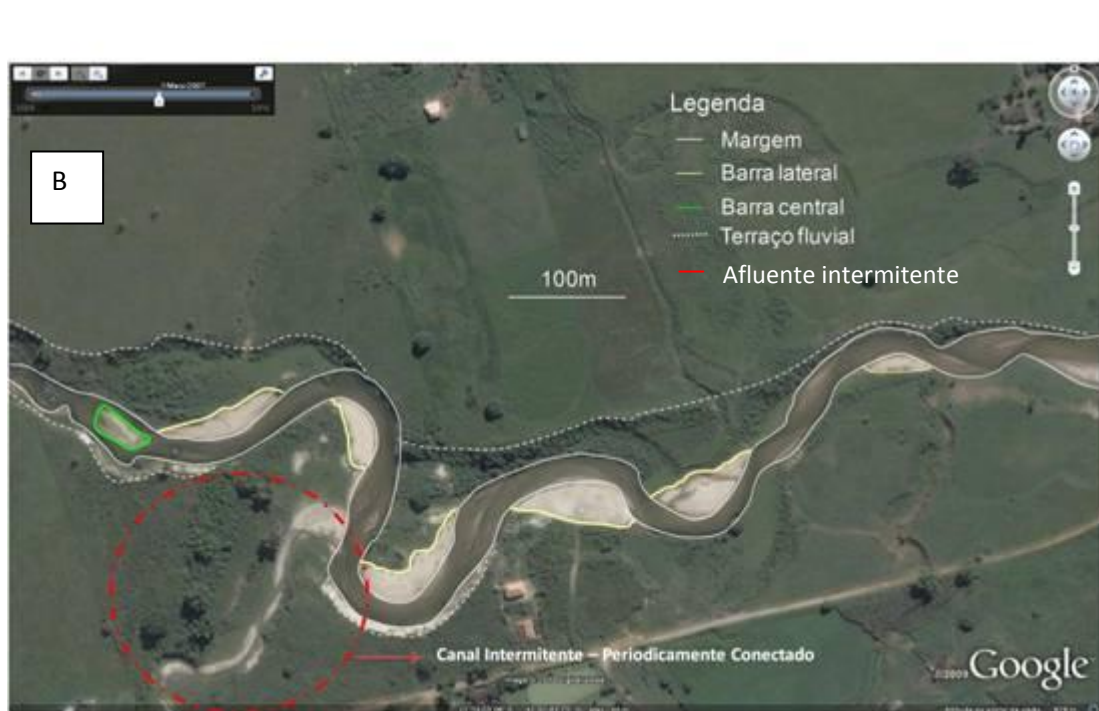
Figura 5: Ajuste lateral do rio são pedro através da erosão e desbarrancamento das margens côncavas. A) 14/08/2003; B) 01/05/2007. fonte: google earth

Como pode ser observado na figura 5, os depósitos arenosos se retraem, crescem e migram para jusante, refletindo o caráter sazonal do regime hidrológico operado pelo rio Macaé. A figura permite avaliar, ainda, a dinâmica do rio em regime de energia baixa, e elevada, referentes aos períodos de 14/08/2003, e 01/05/2007 respectivamente. Durante o período com maior energia, houve alargamento da calha fluvial decorrente da intensa erosão das margens, que ao longo de praticamente todo o baixo curso não possuem cobertura ciliar (figura 5-B).

A figura 5 refere-se ao canal do rio São Pedro, próximo à retificação da sua calha. Nesse trecho verificou-se uma mudança pronunciada na calha do rio, entre Agosto de 2003 e Maio de 2007. Houve alargamento da calha, remoção dos sedimentos depositados no leito do

rio e formação de barras laterais. Verifica-se ainda a formação de meandros abandonados formados pela migração lateral do rio.
