A DRENAGEM URBANA E A RECARGA DE AQUÍFEROS: OS IMPACTOS DO CRESCIMENTO DA MALHA URBANA DE UBERLÂNDIA – MG SOBRE A BACIA DO CÓRREGO OLHOS D'ÁGUA

Suely Regina DEL GROSSI¹; Ângela Maria SOARES²; Hérica Leonel de Paula Ramos OLIVEIRA³; Luiza Rosa Dutra de SOUZA⁴

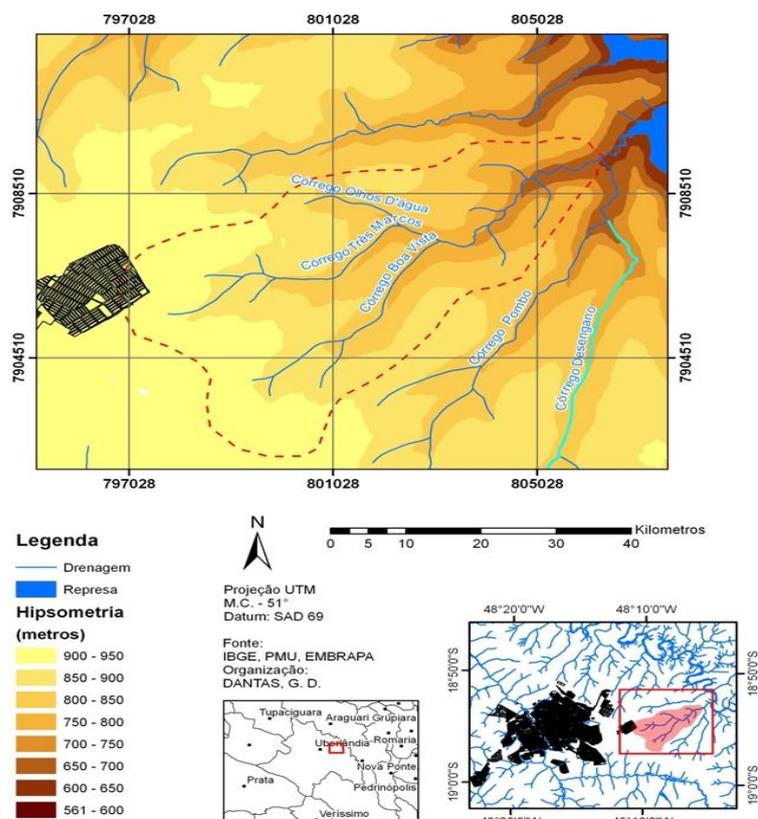
Ilustração 1 – Localização da Bacia dos Olhos d’Água – Uberlândia – MG.

O córrego Olhos d’Água nasce no limite Leste do perímetro urbano de Uberlândia, MG, e deságua no rio Araguari (Il. 1). As nascentes da bacia do córrego Olhos d’Água estão localizadas na borda da chapada de Uberlândia, classificada por Baccaro (1994) como “Áreas

Localização do Córrego Olhos D’água

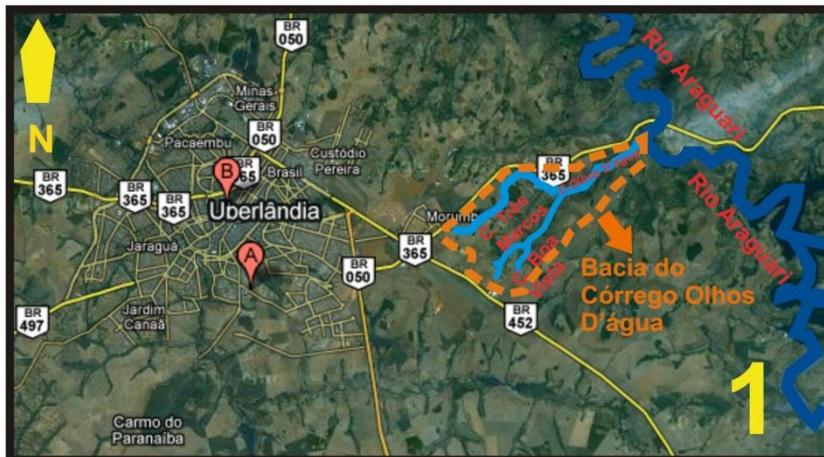
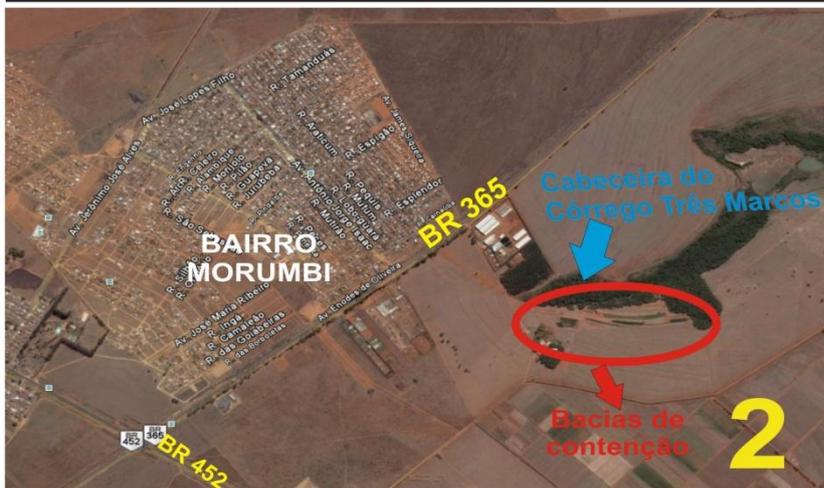
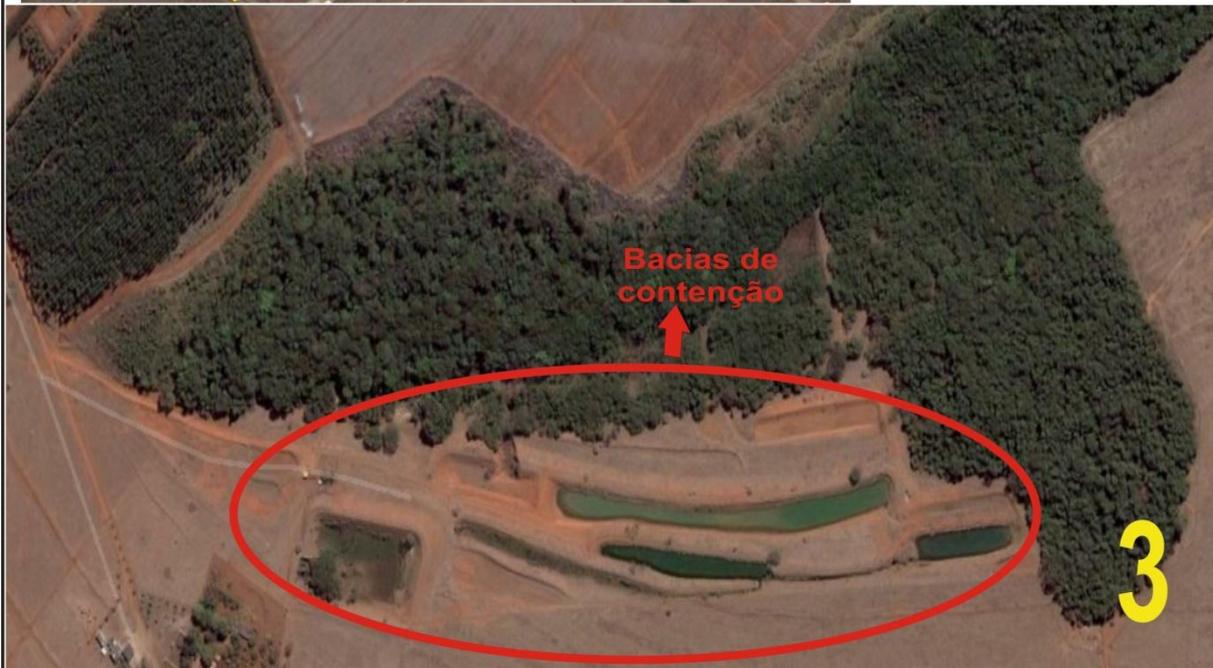
Ilustração 2. Localização do Bairro Morumbi e das bacias de contenção nas margens das cabeceiras do Córrego Três Marcos – Uberlândia – MG.

Para resolver os problemas de drenagem pluvial do Bairro Morumbi foram implantadas redes de drenagem e bacias de infiltração nas cabeceiras do Córrego Olhos d’Água (Il. 2).

Bacias de infiltração da drenagem pluvial do B. Morumbi Bacia do córrego Olhos D'água - Uberlândia-MG

- 1** Área urbana de Uberlândia e Bacia do Córrego Olhos D'água
- 2** Bairro Morumbi e Bacias de contenção da drenagem pluvial do B. Morumbi - Cabeceira do Córrego Três Marcos
- 3** Bacias de infiltração da drenagem pluvial

Este estudo buscou verificar a quantidade e a qualidade da água que chega às cabeceiras do Córrego Três Marcos e se as bacias de infiltração instaladas estão promovendo a recarga do lençol subterrâneo local. Para isso foram feitas análises microbiológicas da água na entrada das bacias de infiltração e nas nascentes que estão a jusante. Foi feita também a caracterização do solo local.

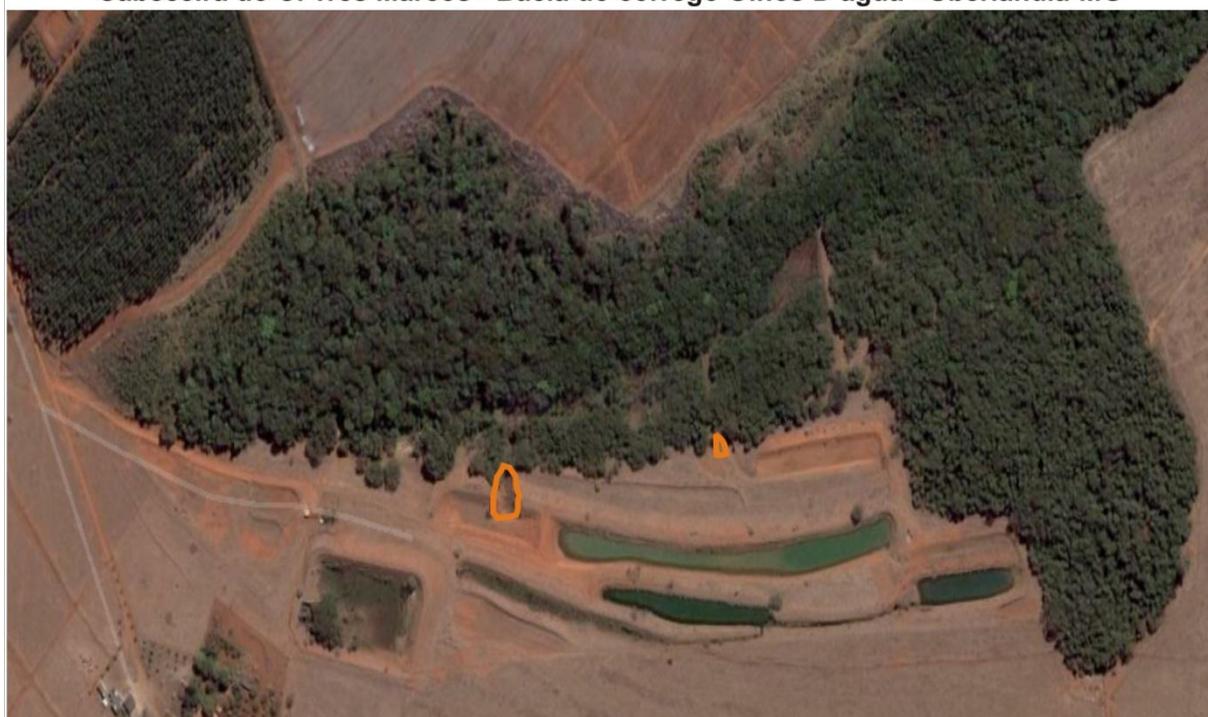
Ilustração 3 – Voçorocas nas cabeceiras do Córrego Três Marcos – Bacias de infiltração da drenagem do Bairro Morumbi em Uberlândia – MG.

As bacias de contenção da drenagem pluvial do Bairro Morumbi foram subdimensionadas e não comportam o volume de água drenado. Algumas bacias de contenção necessitam de manutenção, uma rompeu originando uma voçoroca e outras apresentam erosão na base dos taludes (II. 3).

**Bacias de infiltração que recebem a drenagem pluvial do B. Morumbi -
Cabeceira do C. Três Marcos - Bacia do córrego Olhos D'água - Uberlândia-MG**

Legenda: ■ voçorocas

As bacias foram subdimensionadas e não comportam o volume de água drenado. Esse fato é percebido devido ao rompimento de bolsões e também vestígios de transbordamento de águas pluviais e assoreamento das nascentes.

A pesquisa mostrou a necessidade de aumentar o número de bolsões de infiltração para armazenar o volume total drenado do Bairro Morumbi. É necessário também fazer a manutenção dos bolsões existentes. O ideal é promover o plantio de grama e de espécies nativas para melhorar a cobertura do solo, proteger os bolsões e promover o aumento da infiltração da água.

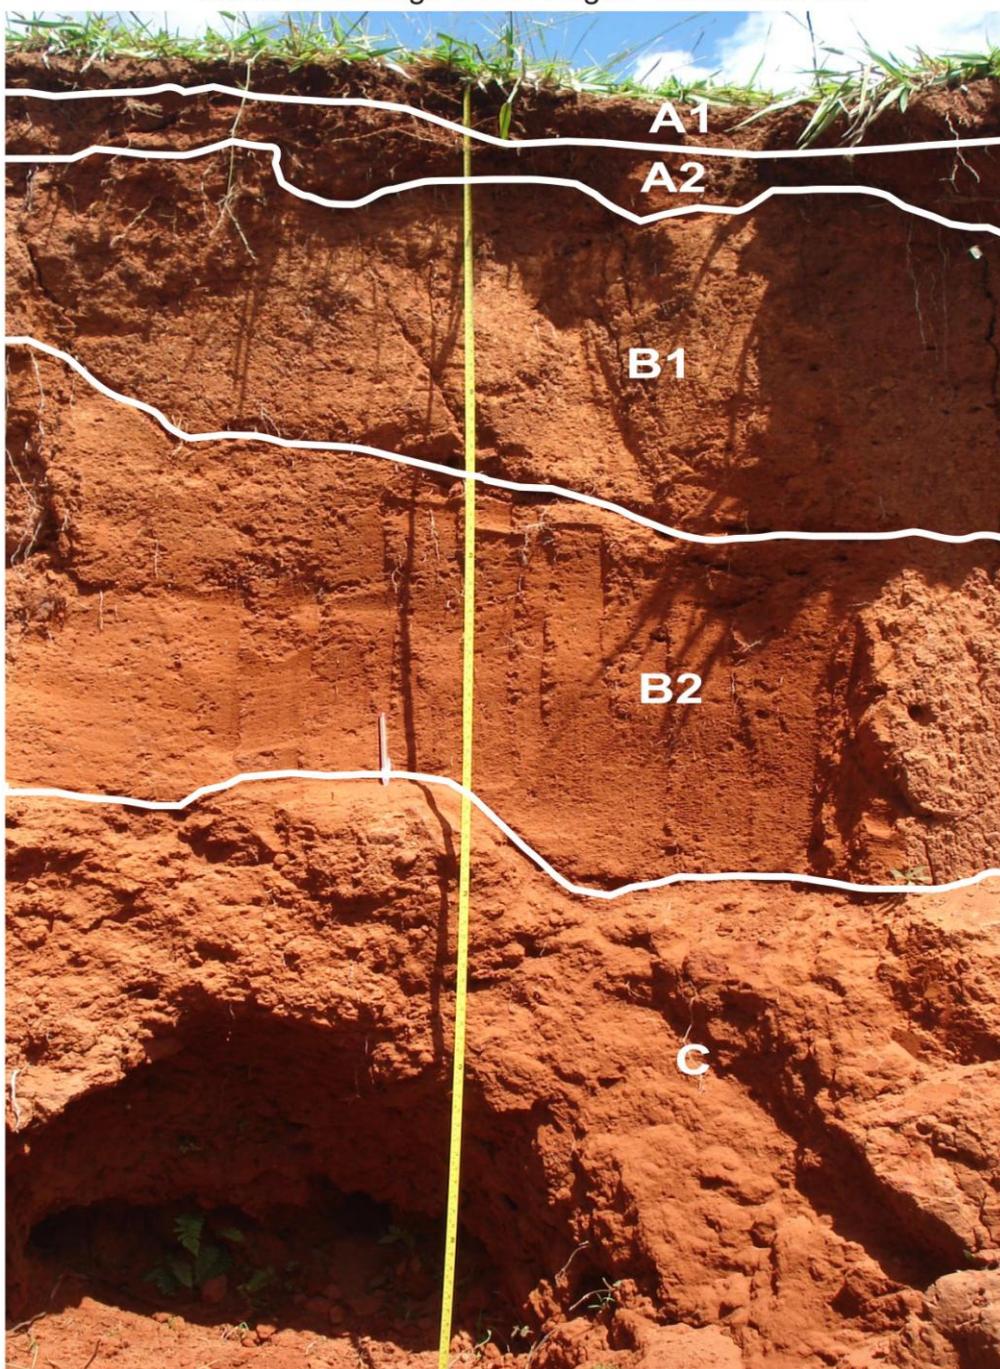
Ilustração 4 – Perfil de solo - voçoroça nas cabeceiras do Córrego Três Marcos – Bacias de infiltração da drenagem do Bairro Morumbi em Uberlândia – MG.

Foi feito o perfil do solo da área, identificação da cor do solo e coleta de amostras para análises granulométricas. O solo característico encontrado foi o Cambissolo háplico Tb Distrófico plúntico, A moderado, textura muito argilosa, fase cerrado tropical subcaducifólio, relevo suave ondulado (Il. 4, Quadro 1).

Perfi de solo na voçoroça - cabeceira do Córrego Três Marcos -
Bacia do Córrego Olhos D'água -Uberlândia-MG
