UMA PROPOSTA PARA RECOMPOSIÇÃO DA VEGETAÇÃO NATURAL DAS ÁREAS DE PRESERVAÇÃO PERMANENTE E EROSÕES NO ASSENTAMENTO PACIÊNCIA EM UBERLÂNDIA-MG

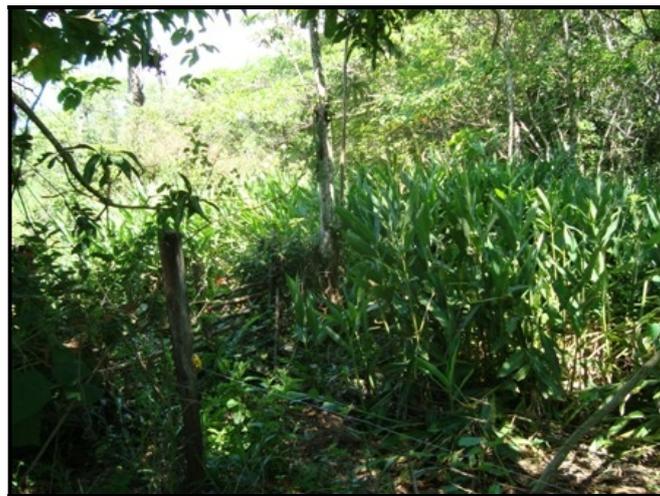
As áreas com vegetação natural normalmente compõem as áreas de Reserva Legal (RL) de propriedades rurais. Essas áreas são definidas pelo Código Florestal Brasileiro (Lei 4771/65) como sendo no mínimo de 20% chegando a 80% da área da propriedade, dependendo da região brasileira. As áreas de RL existentes no Assentamento Paciência representam um pouco mais do valor estabelecido pela lei e estão averbadas e bem preservadas. No entanto, as APPs, apesar de demarcadas estão pouco preservadas (Fig 2).

Fig. 2 – Área de nascente – Assentamento Paciência – Uberlândia – MG. Autora: OLIVEIRA, H. L. P. R. (2009).

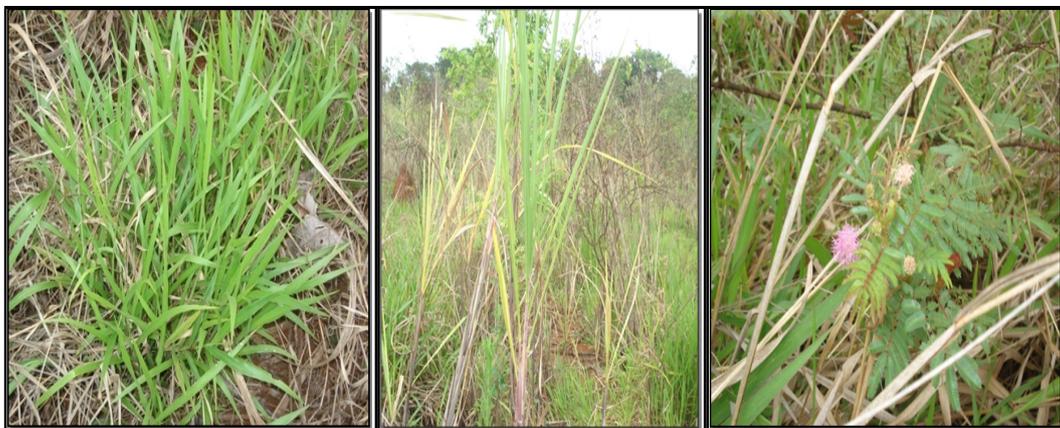
As áreas definidas para reconstituição das APPs apresentam solos hidromórficos e, em alguns locais latossolos. Possui alguns indivíduos arbóreos remanescentes e o estrato herbáceo está dominado por *Brachiaria decumbens* (Braquiária), alguns exemplares de *Solanum Agrarium* Sendt. (Juá-Bravo), *Saccharum officinarum* (Cana-de-açúcar) entre outras (Fig 3).

Fig. 3 - Plantas invasoras presentes na área de recomposição das APPs no Assentamento Paciência, Uberlândia-MG – 2009 (*Brachiaria decumbens*)

(Braquiária) *Saccharum officinarum* (Cana-de-açúcar) *Calliandra* sp (Unha-de-Gato). Autora: OLIVEIRA, H. L. P. R. (2009).

- Plantio de mudas de acordo com a tabela 3, observado as etapas de implantação do projeto. As mudas serão introduzidas em locais compatíveis, visto que a área fica inundada em períodos chuvosos. Assim as mudas serão plantadas com distanciamento de acordo com a característica do solo;
- Isolamento da área de APP, o que contribuirá para retirada do pisoteio de gado;

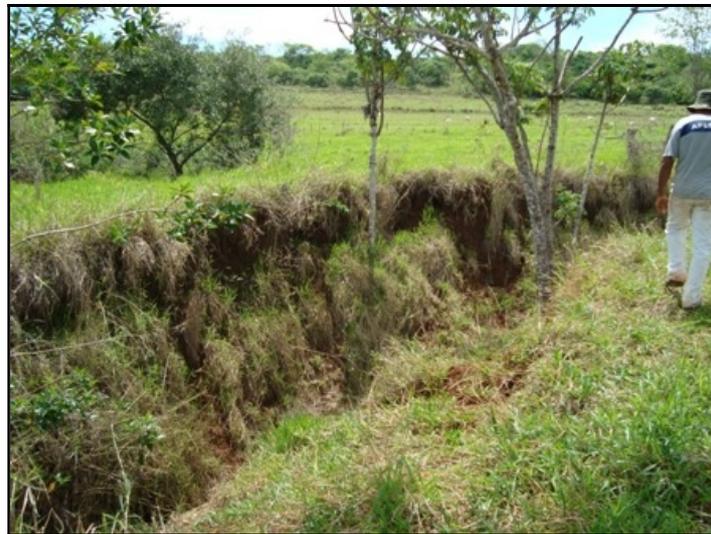
Há também, feições erosivas em alguns lotes do assentamento, as quais são classificadas como voçorocas (Fig 4). Esse tipo de erosão consiste no último estágio do processo erosivo. Geralmente são largas e profundas, transformando-se em características permanentes nas paisagens (GUERRA, 1999). A voçoroca pode atingir alguns metros de largura e profundidade, até quilômetros de comprimento (CONCIANI, 2008).

Fig. 4 – Voçoroca no Assentamento Paciência. Autora: OLIVEIRA, H. L. P. R. (2009).

- Utilização de paliçadas nas barrancas das erosões. Estas podem ser construídas com madeira roliças, como troncos de *Pinus spp* (pinheiros) e bambus; ou barreiras com sacos de areia grossa. A construção das paliçadas se faz partir do fincamento de estacas a cada metro de distância onde os bambus ou *Pinus ssp* serão empilhados e amarrados com arame, formando um “muro”, com altura de 1 metro. Deve-se ainda, colocar os sacos de ráfia abertos e amarrados nos bambus ou pinheiros, cobrindo toda a paliçada;
- Isolamento da área no contorno da voçoroca

- Implantação de paliçadas na transversal do leito da erosão, sendo as mesmas encaixadas nos barrancos e escoradas em estacas no lado de baixo para uma maior fixação. Devem também, ser inseridas nas áreas do entorno, onde ocorre o maior fluxo de sedimentos. Elas necessitam ser cravadas verticalmente no solo, no ponto de menor largura e deve ter um espaçamento, entre uma e outra, de aproximadamente dois metros;
- Implantação de cobertura de grama cuiabana (*Paspalum notatum*) onde o solo estiver exposto. Esta grama é comum e rústica, resiste bem a secas, pisoteios, pragas e doenças e auxilia no controle da erosão, pois possui raízes bem radiculares.

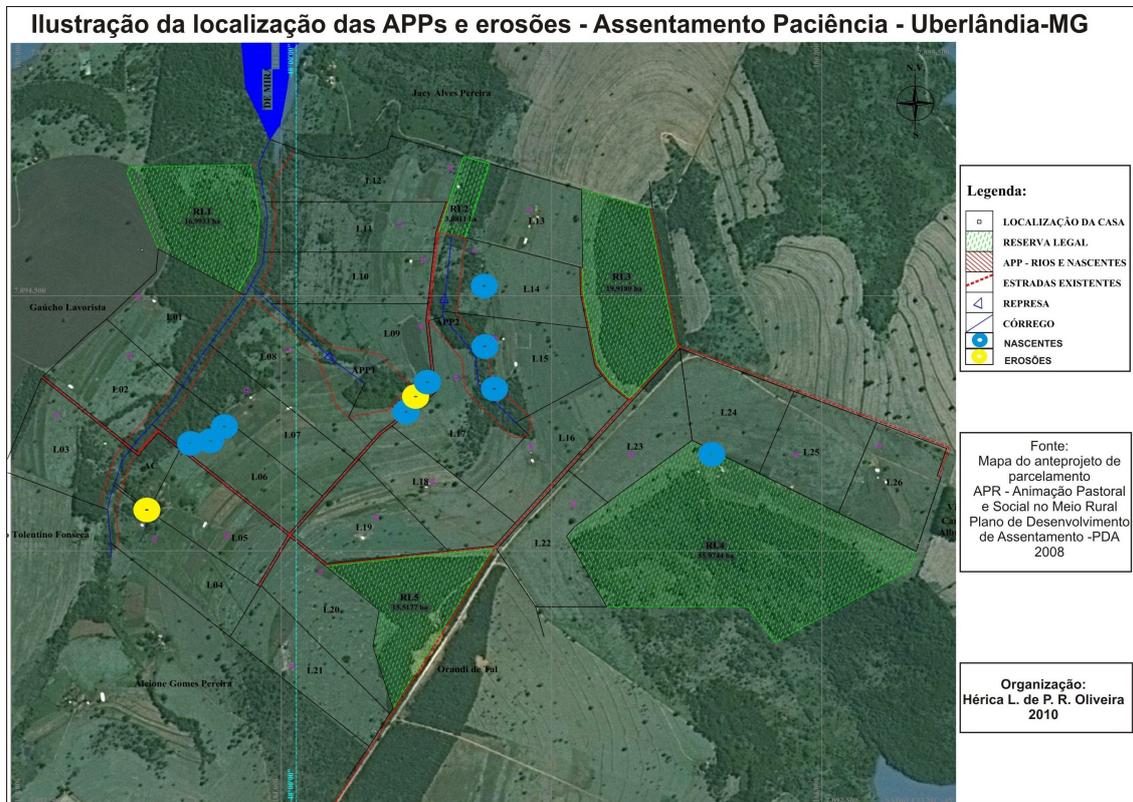
Fig. 5 – Localização das áreas a serem recuperadas - APPs e erosões – Assentamento Paciência – Uberlândia-MG (2010).

A partir do levantamento foi elaborado um plano detalhado de recuperação da vegetação das APPs e também das erosões, o qual abrange:
