## COMPACTAÇÃO DO SOLO COMO INDICADOR PEDOGEOMORFOLÓGICO PARA EROSÃO EM TRILHAS DE UNIDADES DE CONSERVAÇÃO: ESTUDO DE CASO NO PARQUE NACIONAL DA SERRA DO CIPÓ, MG

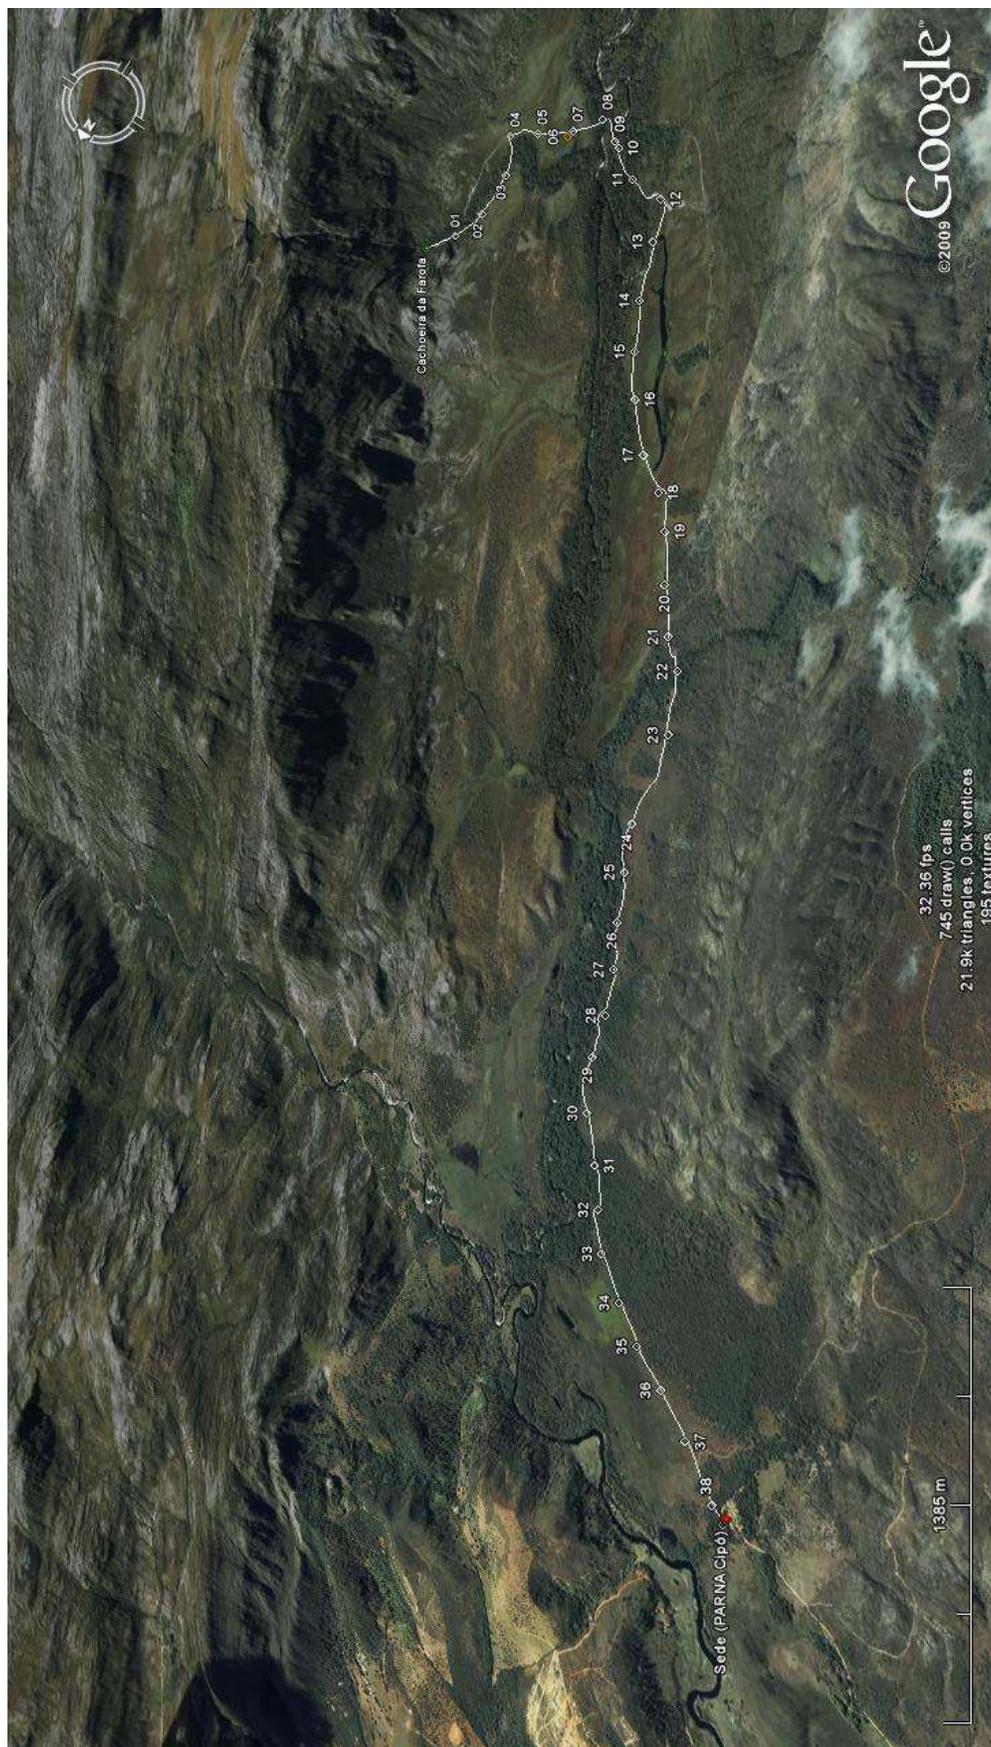
Figura 1 – Imagem orbital da área investigada, obtida do Google Earth™, contendo os 39 pontos avaliados.

O trabalho foi realizado na trilha que leva ao atrativo natural Cachoeira da Farofa, denominada por Almeida (2005) de Trilha Farofa, e está localizada nas coordenadas 19° 22' 26'' a 19° 20' 56'' S e 43° 34' 41' a 43° 37' 07'' W, respectivamente (Fig. 1).

A penetrometria do solo foi realizada dentro e fora da trilha Farofa, conforme designação dada por Almeida (2005). Ao longo das trilhas foram selecionados pontos amostrais a cada 200 m, totalizando 35 pontos. Os pontos situados fora das trilhas foram demarcados a 1 m a partir da sua borda, nos pontos de monitoramento, de cada lado da trilha. Em cada ponto realizou-se medições no leito da trilha (área impactada) e nas margens esquerda e direita (zonas de controle), sendo feitas três repetições de penetrometria para cada área. As medidas encontradas foram resumidas a apenas um resultado através de média aritmética, para cada um desses locais (Fig. 1).

Do ponto 01 ao ponto 09 (Fig. 1) não há trânsito de automóveis (apenas do ICMBio e outros automóveis autorizados), onde os resultados de penetrometria apresentam os menores índices de compactação no leito da trilha, não ultrapassando 3 MPa (Fig. 3). A partir do ponto

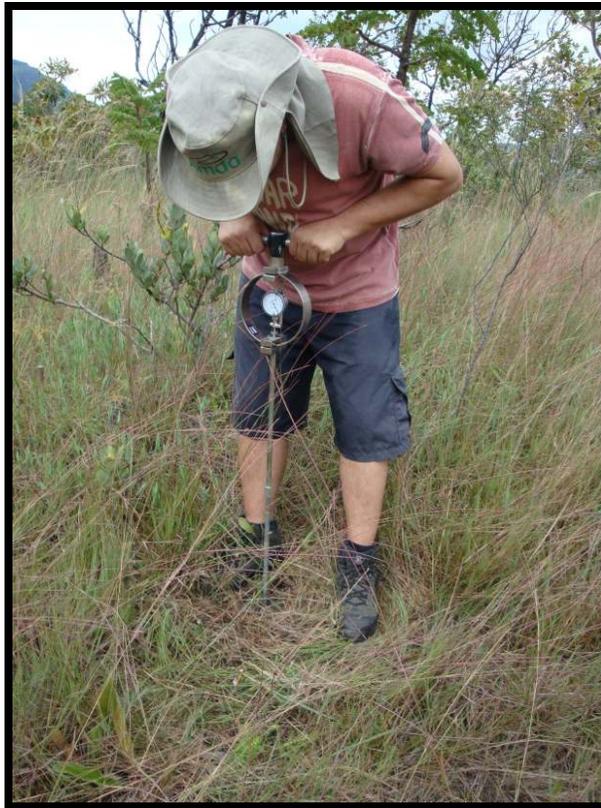
A medida de resistência à penetração foi efetuada com a ajuda de um penetrômetro de cone com anel dinamométrico da marca Solotest (Fig. 2), com um cone de ângulo de 90° em relação à superfície do terreno, cuja atuação mede a resistência máxima à penetração do cone na superfície do solo. O equipamento utilizado suporta uma pressão máxima de 1,55 MPa.

Para efetuar as medições, posiciona-se o penetrômetro verticalmente, aplicando pressão manual o mais constante possível, até introduzir totalmente o cone no solo (Fig. 2). As medidas foram lidas em Kgf (quilograma-força), realizando a leitura no dinamômetro analógico instalado no anel dinamométrico do penetrômetro, e convertendo-as para a carga aplicada. Essa carga é obtida lendo no gráfico que acompanha o equipamento (curva de calibração do anel), ou interpolando, a partir da tabela de calibração, a carga máxima de penetração registrada no dinamômetro.

**Fig. 2 – Utilização do penetrômetro de cone com anel dinamométrico. Fonte: R. C. Takeuchi (2009)**

A resistência de penetração ( $q_c$  em  $\text{Kgf/cm}^2$ ) foi obtida dividindo-se a carga de penetração (em  $\text{Kgf}$ ) pela área da base do cone (em  $\text{cm}^2$ ). Como o diâmetro da base do cone é 28,4 mm, a área da base do cone é  $6,33 \text{ cm}^2$ .

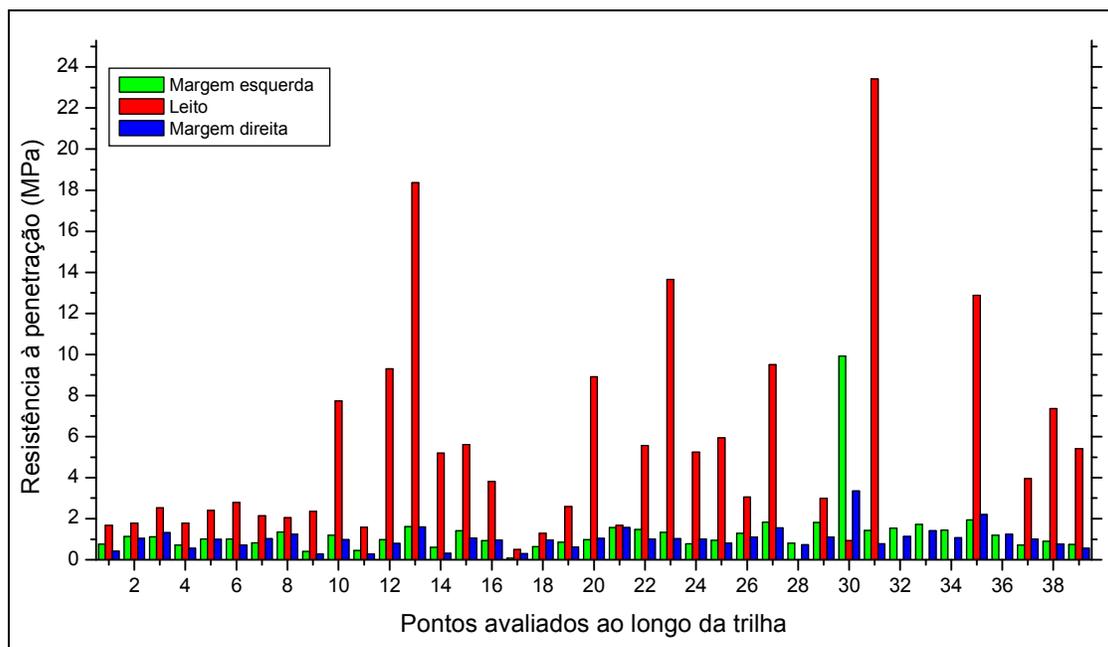
**Fig. 3 – Variações nos índices de resistência à penetração de cone (penetrometria) ao longo da Trilha da Farofa.**

Comparados aos valores encontrados por Takahashi (1998) onde a resistência média do solo à penetração na superfície da trilha foi de 0,9 MPa, e fora dela de 0,4 MPa, os números encontrados neste estudo mostram-se mais elevados, sendo os valores de resistência média do solo à penetração no leito da trilha de 3,7 MPa e nas áreas adjacentes de 1,0 MPa e 0,9 MPa nas margens esquerda e direita respectivamente (Fig. 3).

De acordo com Andrade (2003), os efeitos que uma trilha causa no ambiente ocorrem principalmente na superfície da trilha propriamente dita, mas, a área afetada corresponde normalmente a um metro a partir de cada lado. Os resultados encontrados, com base nos trinta e nove pontos avaliados indicam que o leito da trilha é mais danificado do que nas laterais da mesma (Fig. 3). Estudos realizados em outras regiões do globo (LIDDLE, 1975; MARION &

10 (Fig. 1), há um progressivo aumento nos índices, com grandes variações, mas alcançando em alguns pontos mais de 23 MPa (Fig. 3). Nos pontos 32, 33 34 e 36, não houve registro penetrométrico (Fig. 3), pois, devido ao alto grau de compactação verificado no leito da trilha naqueles locais, o cone do penetrômetro penetrou menos de 1/3 da sua extensão na superfície do solo, inviabilizando o cálculo penetrométrico, conforme preconiza o manual do equipamento quando acontece tal situação. Sendo assim, isso indica que os índices de compactação nesses pontos de medição devem ultrapassar a barreira dos 24 MPa, limite verificado neste trabalho.

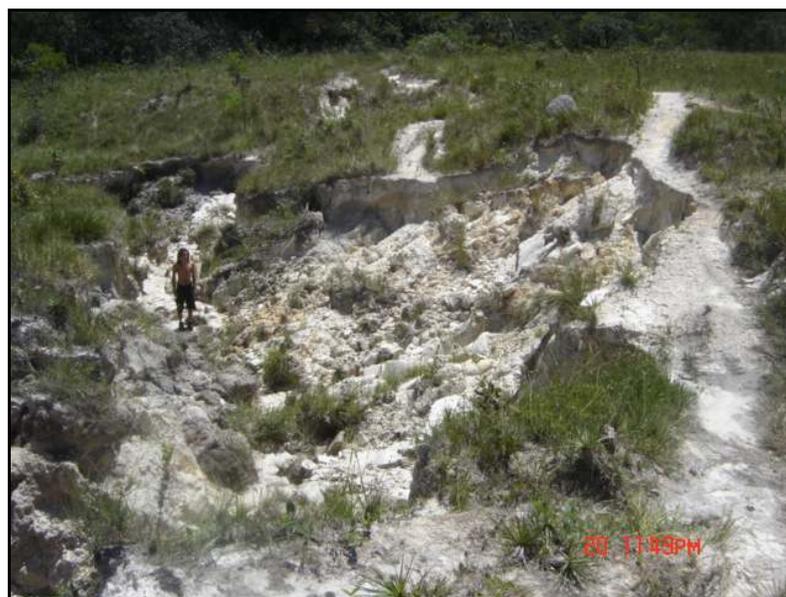
**Fig. 4 - Voçorocamento localizado num antigo traçado da Trilha Farofa. Observar o avanço do processo erosivo sobre leito da trilha à direita da foto (DUARTE, 2009). Fonte: M. do A. Figueiredo (2009).**

Algumas implicações relacionadas à abertura de trilhas e compactação do solo podem ser verificadas ao longo da Trilha Farofa, referentes à ocorrência de feições erosivas lineares aceleradas (voçorocamentos), resultando em grave degradação em segmentos específicos da mesma (ALMEIDA, 2005; GUALTIERI-PINTO, 2008; GUALTIERI-PINTO et al, 2008; DUARTE, 2009). Isso coloca em risco a integridade física do visitante (Fig. 4), obrigando os gestores da unidade de conservação a criarem outro traçado para o segmento afetado, desviando-o do problema erosivo.
