ASPECTOS MORFOLÓGICOS DO BAIRRO DE SANTA TERESA (RJ) – IMPORTÂNCIA E CONSERVAÇÃO DO PATRIMÔNIO NATURAL

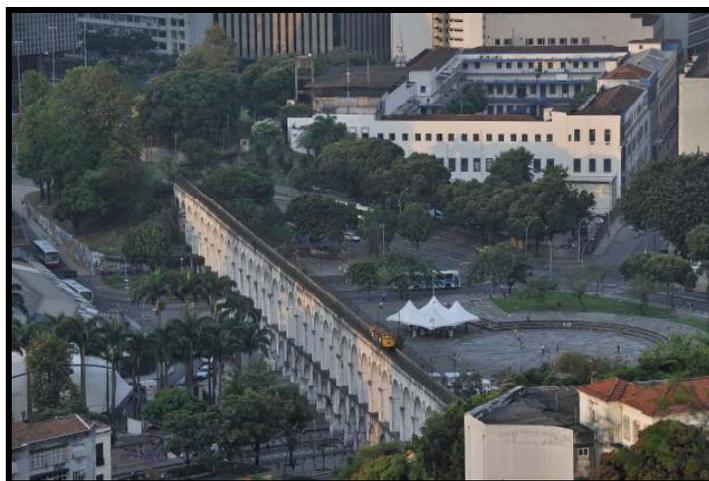
Fig. 2 - Fotografia panorâmica da área dos Arcos da Lapa com destaque do antigo Aqueduto, por onde passa o bonde que liga o Largo da Carioca, ao fundo, a elevação onde está situado o bairro de Santa Teresa e de onde foi capturada a foto. Foto: M.Estaky (fev. 2010).

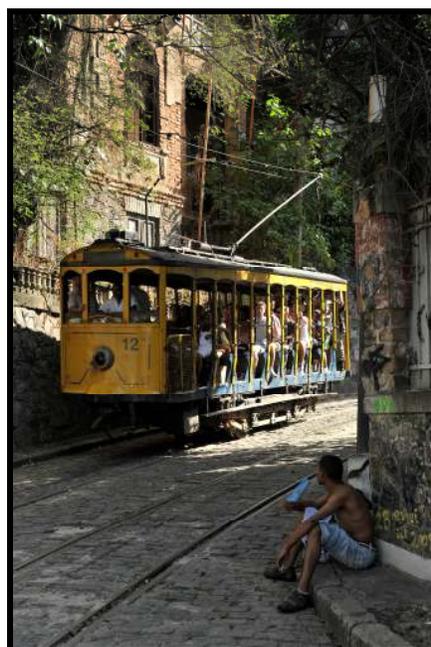
Fig. 3 - Foto em detalhe do bonde elétrico de Santa Teresa que percorre as ruas de paralelepípedo íngremes e sinuosas do bairro. Foto: M.Estaky (fev. 2010).

Devido às declividades elevadas da área, como pode ser observado na ilustração apresentada (fig. 1), o bonde surge como transporte para o bairro em 1877 pela Empresa de Carris de Ferro de Santa Teresa; nesta época os bondes eram puxados por mulas e corriam sobre carris implantados nas suas ruas ‘empedradas’. Só com a criação da Companhia Ferro-Carril Carioca é criado o primeiro bonde elétrico de Santa Teresa em 1896, passando sobre o largo da Lapa e sobre o antigo aqueduto agora transformado em via exclusiva para bondes (Fig. 2), ligando a colina de Santo Antônio, no Largo da Carioca – centro do Rio, ao Largo do França, em Santa Teresa (<http://usuarios.multimania.es/EmidioGarde/eletricos/bondst.htm>). O bondinho acaba assim se tornando um símbolo de Santa Teresa, e continua sendo a única linha de bonde em funcionamento no Rio de Janeiro. Na figura 3 pode-se observar um trecho do percurso realizado pelos bondes nas ruas declivosas, estreitas e sinuosas e que ainda mantém as características de calçamento típicas do passado.

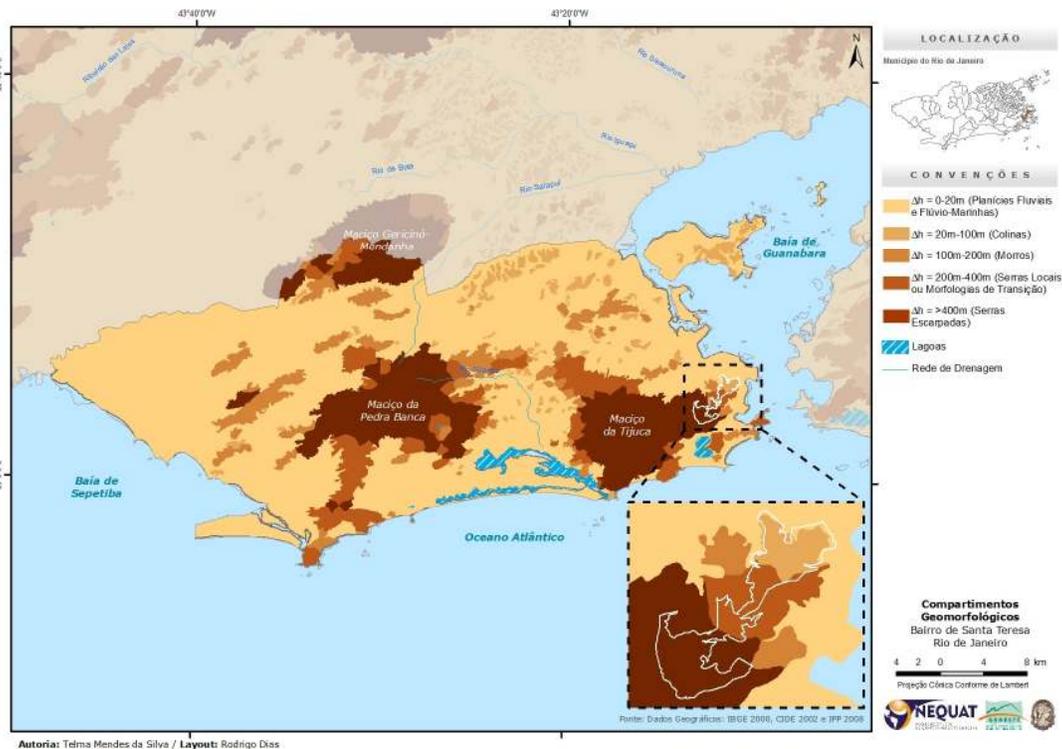
Fig. 4 - Mapa das feições morfológicas da Região Metropolitana do Rio de Janeiro. Em destaque a localização do bairro de Santa Teresa (Modificado de Silva, 2002).

Como podemos observar pela figura 4, Santa Teresa tem uma conformação bastante alongada e é caracterizado pela ocorrência predominante de feições morfológicas de serras - $\Delta h = 200-400m$ e $\Delta h > 400m$ (com 65% da área total do bairro) e de colinas - $\Delta h = 20 - 100m$ (29,7%), correspondentes a parte dos segmentos da elevação que compõe o maciço da

Nota-se ainda pela figura 4 a localização privilegiada do bairro, a partir do qual pode-se observar basicamente todo o entorno da baía da Guanabara e, assim, os aspectos geomorfológicos que caracterizam grande parte do município do Rio de Janeiro e que podem ser avistados a partir de distintos pontos de observação, como pode ser visto pelo exemplo da Fig. 6, localizado em uma das áreas de significado atrativo do bairro: o Parque das Ruínas².

¹ O relevo acidentado da cidade do Rio de Janeiro é composto por blocos falhados que deram origem aos maciços Costeiros da Tijuca, Gericinó-Mendanha e Pedra Branca (Fig. 4) e ocupam uma área total de 11.870 ha e altitudes que atingem 1.021m. O maciço da Tijuca divide a cidade em zona norte e zona sul e o bairro de Santa Teresa situa-se no trecho limítrofe entre estas duas zonas.

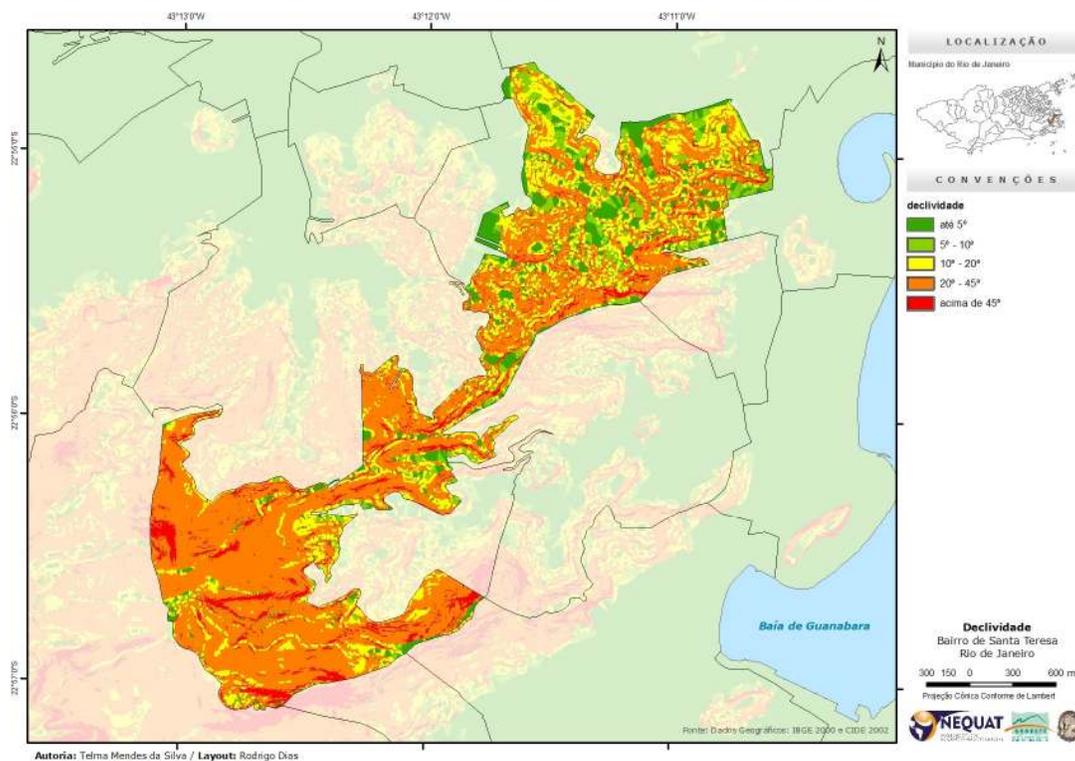
Fig. 5 - Mapa de declividade do bairro de Santa Teresa. Observa-se o predomínio das classes de 20-45° e >45°, que perfazem um total de 64,5% da área total do bairro.

Tijuca¹, em que predominam encostas íngremes de fortes declives (Fig. 5), sugerindo problemas voltados à susceptibilidade dos processos de encostas, principalmente, se fatores de uso adequado e medidas preventivas não estiverem contemplados nas políticas de manejo para o bairro.

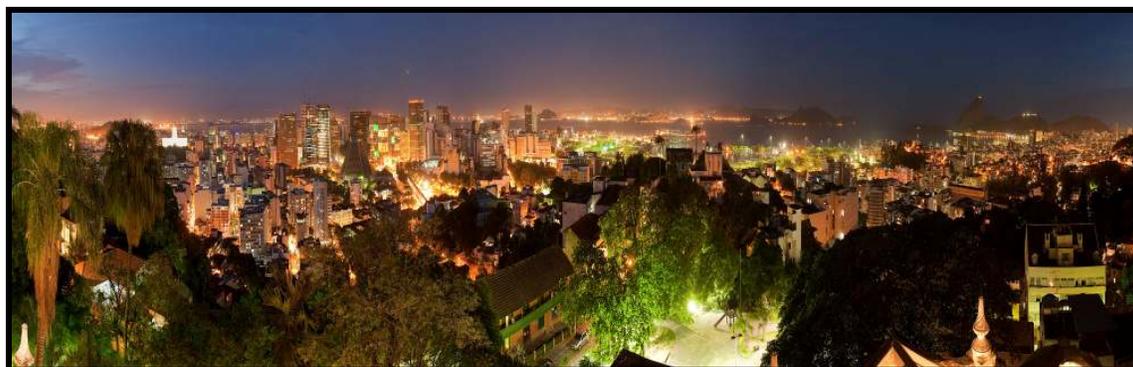
Fig. 6 - Vista panorâmica noturna do ponto de observação localizado no Parque das Ruínas, a partir do qual observa-se tanto a área central da Cidade do Rio de Janeiro quanto a baía da Guanabara e as elevações morfológicas presentes no contorno desta. Observa-se ao fundo à direita o morro do Pão de Açúcar, importante atrativo turístico do Rio de Janeiro e que corresponde a um importante monumento da história geológico-geomorfológica. Foto: M.Estaky (fev. 2010).

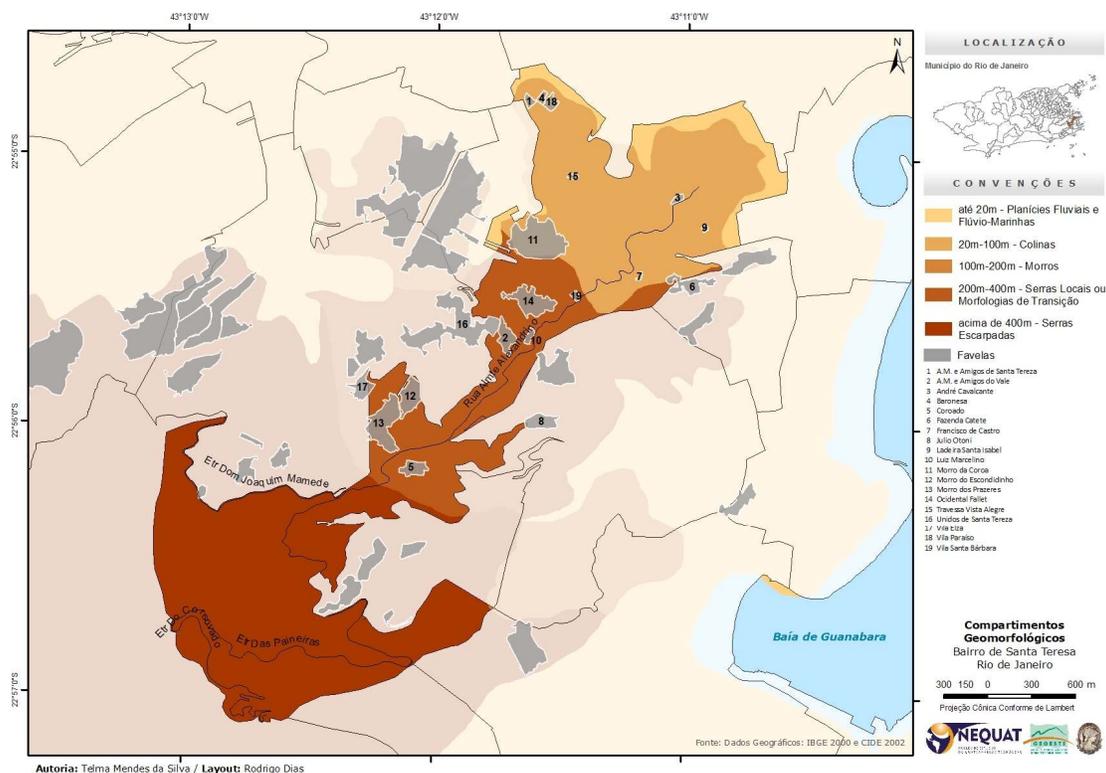
Fig. 7 - Localização do bairro de Santa Teresa nos arredores da baía de Guanabara com representação das unidades geomorfológicas e localização das comunidades de baixa renda (favelas) que se distribuem, preferencialmente, nas unidades morfológicas de colinas (20-100m) e serras locais ou feições de transição entre morfologias distintas (200-400m).

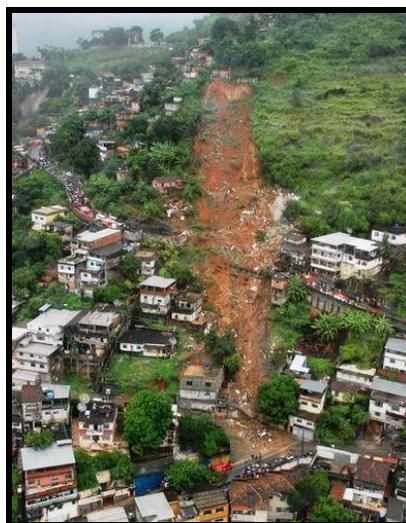
Fig. 8 - Cicatriz do deslizamento ocorrido no dia 06/04/2010 na localidade conhecida como Morro dos Prazeres. Observa-se a acentuada declividade da encosta e a ausência de quaisquer obras de contenção de encosta nas áreas próximas. Fonte: <http://garbo.blogs.sapo.pt/56679.html>.

Como exemplo da fragilidade da área em estudo pode-se atentar para os eventos catastróficos de chuvas torrenciais ocorridas no início do mês de abril do corrente ano que detonaram movimentos gravitacionais de massa na comunidade conhecida como Morro dos Prazeres (Fig. 8), localizada nas encostas da feição morfológica de serra locais (Fig. 7), e de valores de declividade bastante elevados variando de 20 a 24% (Fig. 5). O evento acarretou o desmoronamento de diversas residências e com um total de 28 (vinte e oito) óbitos e inúmeros feridos, demonstrando a grande susceptibilidade e instabilidade local. Esta característica de extrema susceptibilidade é extensiva a outros locais, tanto no bairro como em seus arredores, e é marcante como um triste aspecto que também define a área em estudo e que não deve ser desconsiderada em planos de uso e manejo.

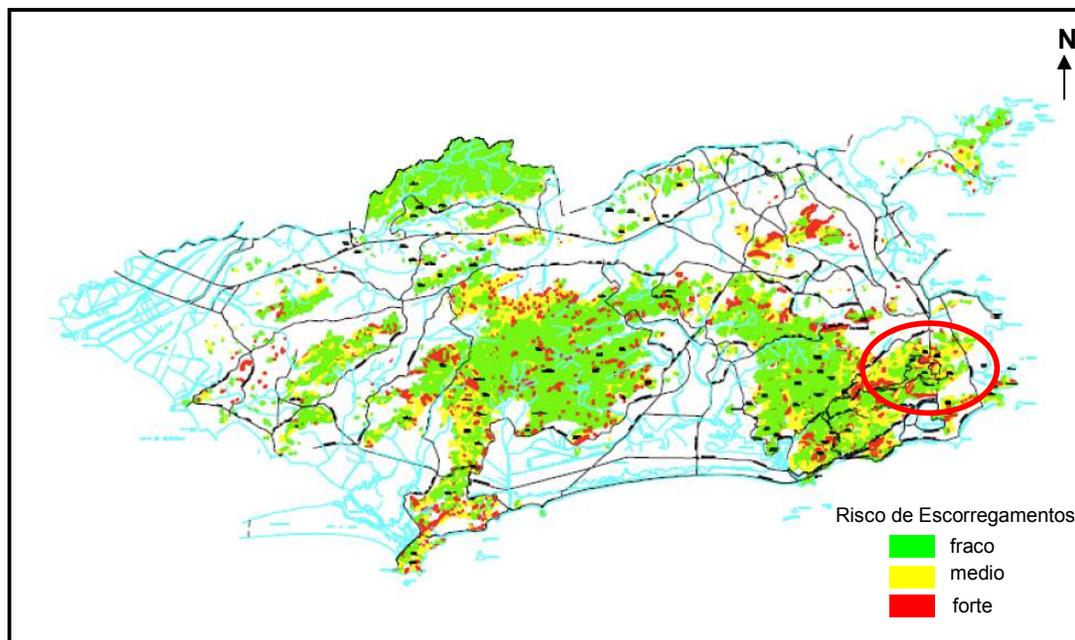
Fig. 9 - Mapa esquemático indicativo dos riscos de escorregamento do município do Rio de Janeiro. Em destaque em vermelho, à direita da figura, tem-se a localização aproximada do bairro de Santa Teresa com predomínio de risco intermediário a alto de ocorrência a escorregamentos. Modificado de: GeoRio (2005).

Partindo-se do mapa produzido em 2005 pela Fundação GeoRio (Fig. 9) pode-se observar que a área já fora mapeada como de risco médio a forte ao desencadeamento de escorregamentos. Tal observação, já havia sido destacada por Francisco, em 1995, que documentou o desencadeamento de processos de movimentos gravitacionais de massa durante as fortes chuvas ocorridas no Rio de Janeiro nos anos de 1966 e 1988, predominantemente nas vertentes voltadas para o norte e concentradas principalmente nas áreas situadas em declividades de 30% a 47% e de 47% a 100%, sendo esta última classificada como altamente instável, devido às características de solos na área bastante rasos.
