USO DO SOLO E INCOMPATIBILIDADE GEOMORFOLOGICA. O CASO DO BAIRRO MÃE PRETA NO MÚNICIPIO DE RIO CLARO – SP

Jean Pereira de Azevedo do Carmo

Mestrando Engenharia Urbana pela Universidade Federal de São Carlos

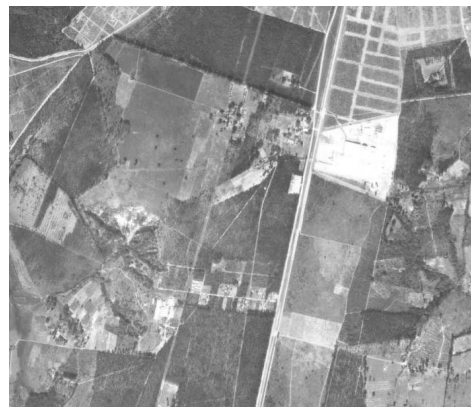
Fig.I: Fotografia Aérea.
Fonte: IBGE GERCA (1972)

Em 1978 iniciou se as obras para a implantação do bairro que apresentava até então solo exposto. Nos arredores das áreas de futuro loteamento encontra-se os campos sujos (áreas com campos e vegetação arbustiva), reflorestamento, pastagem, cultura perene e

várzea. O terreno destinado ao loteamento já invadia áreas de acumulação de planície e terraços fluviais.

Grande parte do setor oeste da área de estudo era ocupada por reflorestamento, sedes rurais (chácaras e sítios), solo exposto, campo sujo e área urbana. No setor leste, alternava-se sedes rurais, cultivo temporário (composto provavelmente por cultivo de cana-de-açúcar), campo sujo várzea do córrego cachoeira. Outra sede rural foi encontrada no setor norte da área, assim como a presença de um fragmento de mata nativa (composta por cerrado) e campo sujo. Na área específica da voçoroca predominam campos sujos, solo exposto e várzea, sendo o setor norte dessa área ocupado por mata nativa impactada.

PREISKORN (2001, p.26) afirma que “foi possível observar que em 1978 a área, principalmente em torno da Voçoroca Mãe Preta, possuía considerável suscetibilidade à erosão. A bibliografia aponta ainda a tendência aparente de junção da Voçoroca Mãe Preta com a Voçoroca da Granja Rosada”.

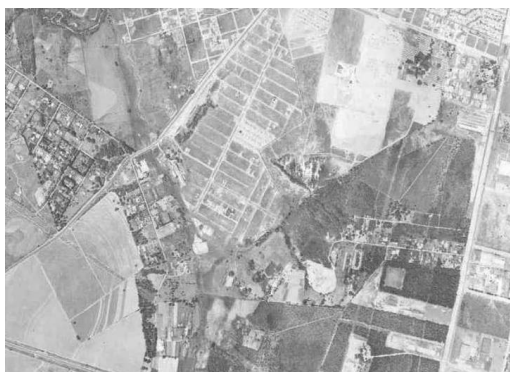
Fig. II: Fotografia Aérea.
Fonte: IBGE GERCA (1988)

Em 1981 teve início o plano de loteamento do bairro. Dessa forma em 1988 o arruamento já se apresentava bem definido e alguns lotes com edificações puderam ser observados. No terreno, que na década de 1970 estava sendo preparado, também foi implantado o loteamento e uma indústria. Surgiu uma área de pastagem no entorno do bairro.

O setor oeste, predominantemente industrial esta se expandindo rapidamente, invadindo áreas antes ocupadas por reflorestamento e terras expostas. Parte do reflorestamento foi desmatada dando espaço a campo sujo. Ocorreu uma pequena expansão nas áreas das sedes rurais.

No setor norte da área de estudo a mata nativa teve uma leve expansão ocupando espaço do campo sujo. O campo sujo da área da voçoroca foi substituído por pastagem e a mata nativa também invadiu o espaço do campo sujo.

Na área específica da voçoroca, setor norte, a susceptibilidade de erosão foi considerada baixa. A voçoroca apresentava dois taludes, entretanto observa-se que a montante já tinha sido aterrada, reduzindo a forma erosiva pela metade.

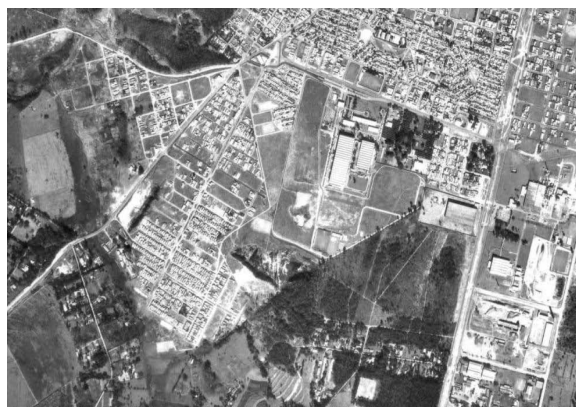
Fig. III: Fotografia Aérea.
Fonte: IBGE GERCA (1995)

Em 1995 observou-se um rápido crescimento da área urbana em relação ao ano de 1988. O Bairro Mãe Preta apresentava a maior parte dos lotes com edificações já concluídas ou em fase de construção. Houve aumento de outros loteamentos fora dos limites do bairro, invadindo o cultivo perene.

A vegetação nativa diminuiu no setor norte da área, dando espaço ao campo sujo, sinal que houve desmatamento. Nos arredores da voçoroca constatou-se presença de pastagens. A mata nativa e terra exposta encontravam-se na borda e dentro da voçoroca, respectivamente. Sua área de mata nativa teve uma leve redução, sendo invadida pelo campo sujo.

Nessa fotografia aérea a voçoroca apresenta somente um talude à montante encontrando-se vestígios do talude antigo.

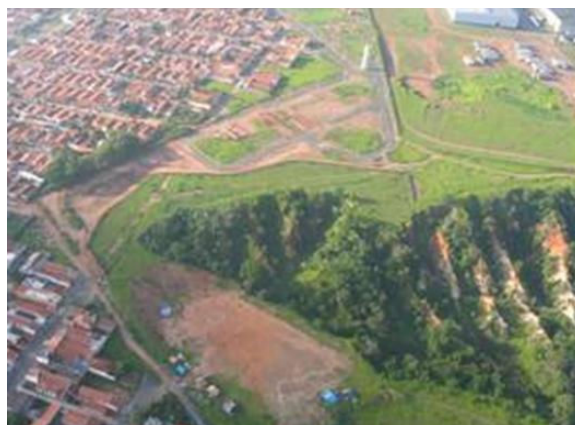
Fig.IV: Cabeceira (APP) do córrego Mãe Preta

- O bairro Mãe Preta é um bairro de baixo padrão social, no qual se constata um impacto em uma drenagem intermitente, que foi destinada pelo loteador, de acordo com a lei 6766/79, a área institucional, sem que fossem tomadas as devidas precauções para manter a função de preservação do curso d'água. Para que se prestasse a função de área pública, o canal foi aterrado sendo desconfigurado como área de captura d'água. A área além de perder sua função ambiental encontra-se abandonada pelas autoridades públicas e é utilizada como depósito de entulho pelos moradores do bairro, além da constante presença de crianças que se aventuram a brincar nesta, mesmo sem poder desfrutar de nenhuma infra-estrutura ou segurança. (CRUZ; BARBOSA; CARVALHO, 2005, p.05)

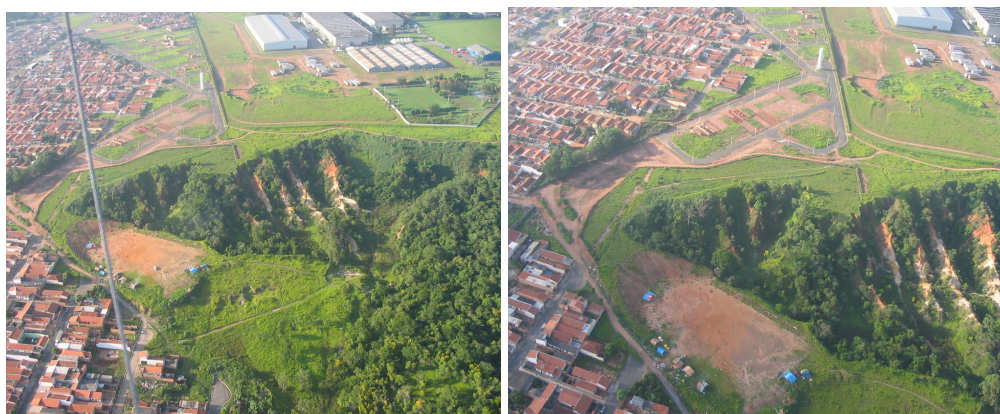
Fig. V: Vista aérea da Voçoroca da Mãe Preta. FONTE : EDMILSON LIMA (2005)

Além das ocupações legais, encontra se nas bordas da voçoroca ocupações irregulares como cabanas de povos nômades (ciganos) e um campo de futebol, como demonstram as figuras V.

Por caracterizar se como um terreno de fragilidade ambiental este deveria ser resguardado pelas autoridades municipais, no entanto a instalação de um equipamento público que nem mesmo apresenta a necessária infraestrutura acaba por agravar o cenário. O solo exposto

do campo sofreu processo de laterização por pisoteio, fato que contribui para a diminuição da infiltração das águas pluviais e aumento da velocidade da água que escoar na direção da voçoroca contribuindo para que aumente o processo de erosão. A função de lazer a que a área foi indevidamente destinada não confere segurança e qualidade a população. A área não apresenta ajardinamento, arborização, bancos ou outros equipamentos. A ausência de investimento em infraestrutura da praça justifica se pela vulnerabilidade do terreno, visto que a tendência, se mantido o cenário descrito, é de que o processo de erosão avance na direção do campo de futebol. (BARBOSA; CRUZ; CARVALHO, 2005, p.07)

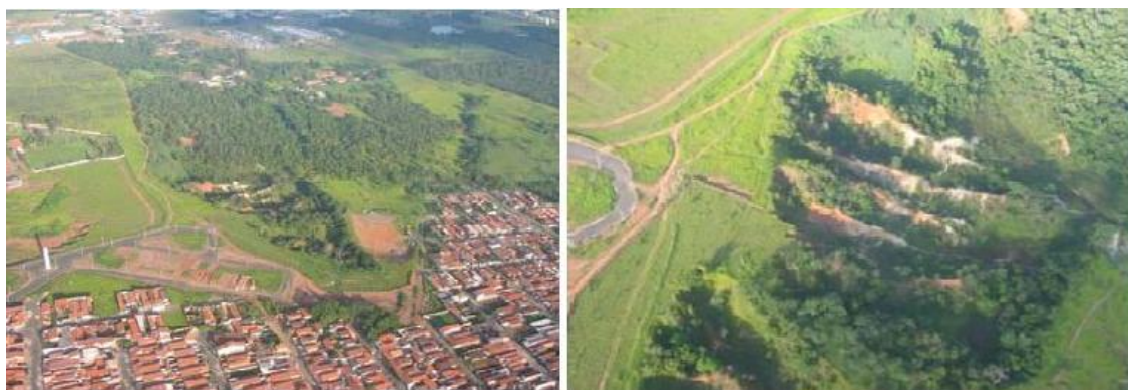
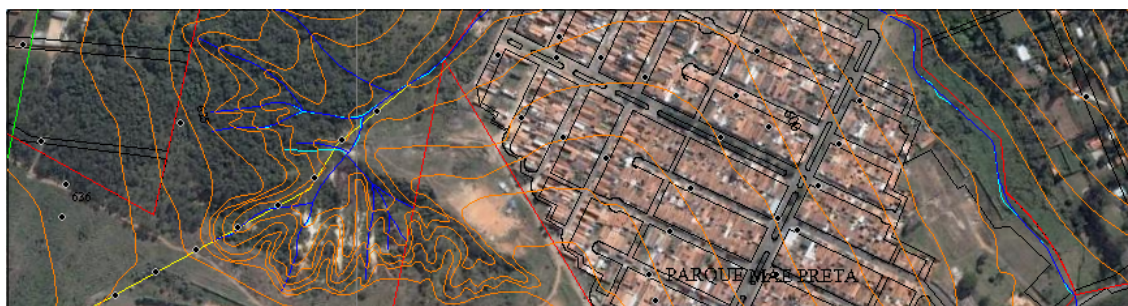
A voçoroca se encontra em terrenos arenosos (Formação Rio Claro), onde há grande susceptibilidade erosiva devido sua constituição litológica e geomorfológica que é agravada pelo recente processo de urbanização que se desenvolve no entorno da área. Essa urbanização gera diversos transtornos geomorfológicos, como por exemplo, a impermeabilização do solo com camada asfáltica, a qual aumenta o volume e a velocidade das águas superficiais, o que desagrega o pacote e aumenta a carga de sedimentos, causando processos erosivos intensos como é o caso da voçoroca do bairro Parque Mãe Preta. (Figuras VI e VII):

Fig VI: Vista área da Voçoroca. Fonte: EDMILSON LIMA (2005)

Fig VII: Imagem da Voçoroca Mãe Preta e seu entorno
