SUSCETIBILIDADE DOS SOLOS À EROSÃO NA SUB-BACIA HIDROGRÁFICA DO RIO DAS FLORES – NOVA FRIBURGO/RJ

Hugo Alves Soares Loureiro¹; Antonio José Teixeira Guerra²; Stella Peres Mendes³.

RESUMO

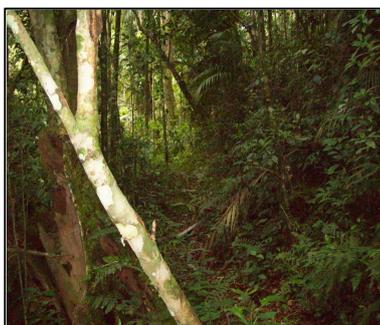
Figura 1: área de floresta com trilha, mas sem sinais de perturbação na mata ao redor, no médio curso da sub-bacia (Hugo Alves S. Loureiro, 2009).

Possui florestas densas (Fig. 1), com algumas áreas de pastagem (Fig. 2), e agricultura praticamente inexistente, verificada em um único local e sem finalidade comercial.

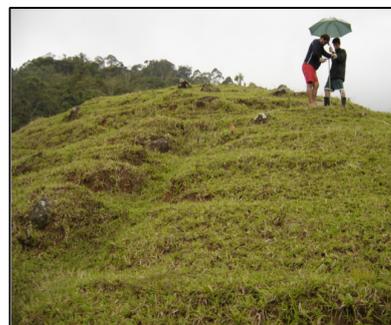
Figura 2: área de pasto com sinais de degradação; nota-se a presença de terracetes de pisoteio de gado (Lagesolos, 2008).

Nos pontos 8 e 9, usadas ou tendo sido usadas como áreas de pastagem, a cobertura por gramíneas se torna uma proteção contra o início do processo erosivo, embora existam nestas áreas a presença de terracetes de pisoteio de gado, sinal da degradação pela compactação causada pelo pastoreio.

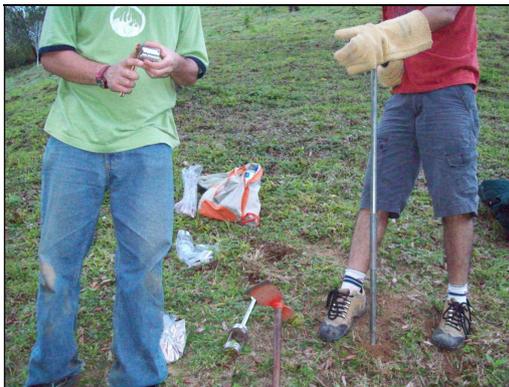
Figura 3: Da esquerda para a direita, anel volumétrico preenchido pelo solo após coleta e tradagem com o trado holandês (Hugo Alves S. Loureiro, 2009).

Trabalho de campo - foram realizados três trabalhos de campo à área de estudo. Com o aparelho de GPS Garmin 76CSx foram registradas as coordenadas de cada ponto de coleta. As amostras deformadas foram coletadas com trado holandês (Figura 3 e 4), e as indeformadas com coletor volumétrico, de 100 cm³ (Figura 3). Para a realização das coletas deformadas de solo, houve preferência por áreas convexas (por serem dispersoras de material) ou retilíneas à meia encosta – onde, os processos erosivos se manifestam significativamente, em função da velocidade dos fluxos de superfície possuírem aí potencial desagregador de sedimentos por arraste (Morgan, 2005; Lima, 2008).

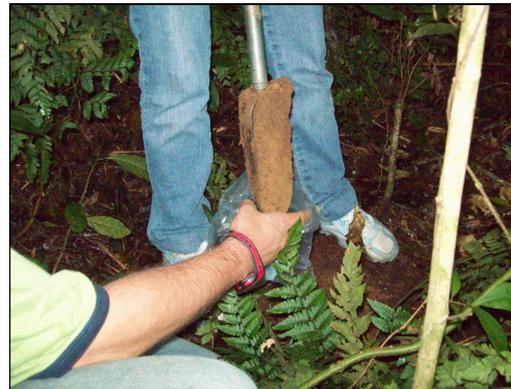
Figura 4: Momento de coleta da amostra com o trado holandês (Hugo Alves S. Loureiro, 2009).

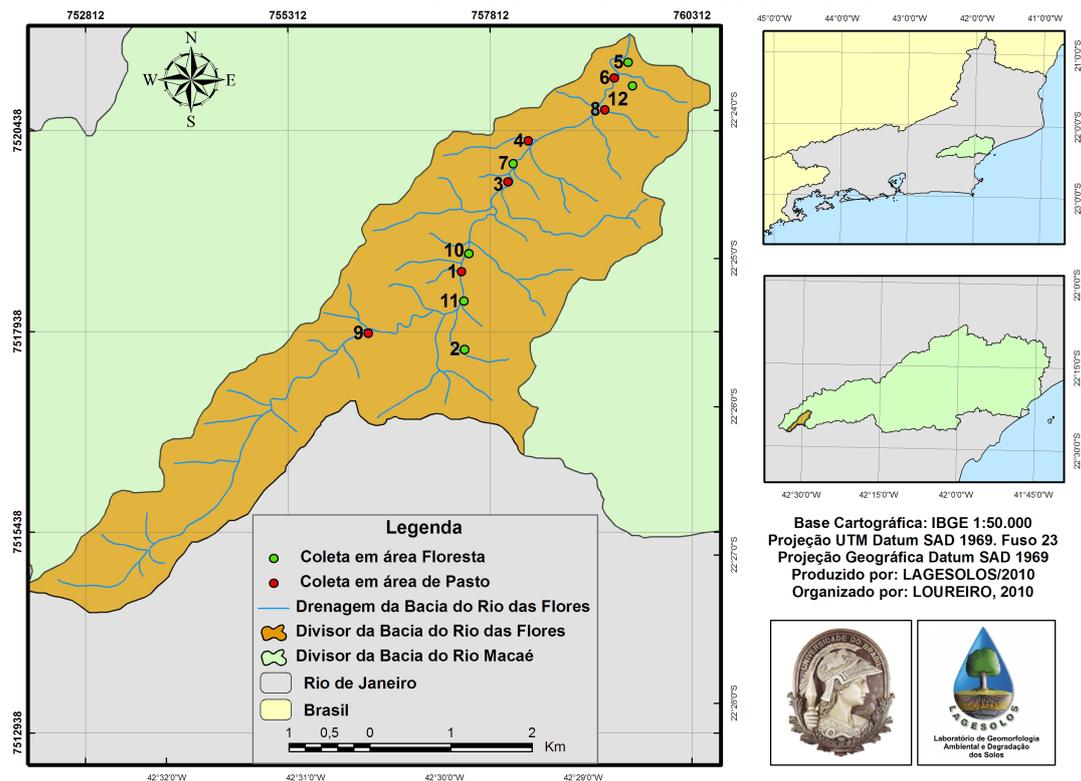
Coletas na sub-bacia do rio das Flores

Figura 5: Mapa de localização dos pontos de coleta por tipo de cobertura vegetal.

A tabela 1 apresenta os resultados da granulometria, e sua observação possibilita obter diversas relações a respeito da suscetibilidade dos solos da área de estudo à erosão. O mapa (Figura 5) com a localização dos pontos de coleta auxilia na interpretação dos dados, diferenciando o tipo de cobertura vegetal de cada um. Os pontos na cor vermelha representam as coletas feitas em áreas de pastagem, ou com cobertura de gramíneas, que apresentaram algum tipo de degradação. Os pontos na cor verde representam as coletas em áreas com cobertura florestal.

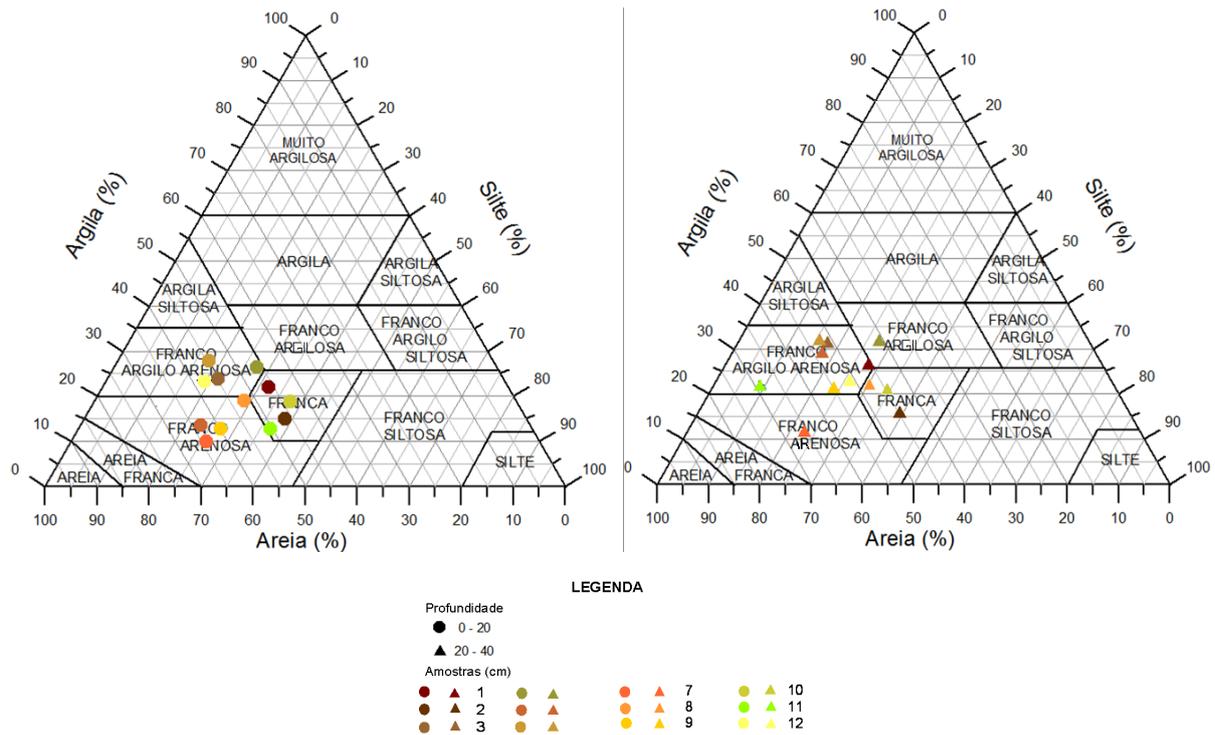
Figura 6: Classificação textural no triângulo textural.

A tabela mostra que em todas as amostras a areia é a fração dominante. Isso é claramente notado quando observamos o triângulo textural (Figura 6). Este fato confere maior permeabilidade e infiltração da água aos solos da região, reduzindo a probabilidade de geração de fluxos superficiais. Das 24 amostras, 15 se mostraram com mais de 50% de areia.

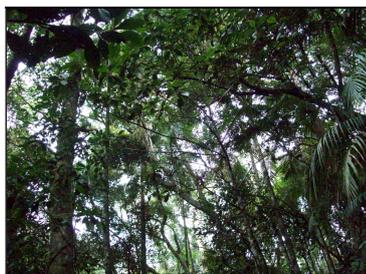
Figura 7: Dossel sobre o canal fluvial (Hugo Alves S. Loureiro, 2009).

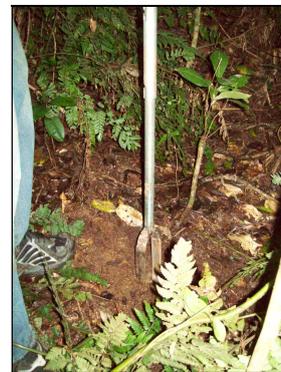
Figura 8: Presença de serrapilheira espessa e raízes finas (Hugo Alves S. Loureiro, 2009).
