## CARACTERÍSTICAS MORFOLÓGICAS DAS FEIÇÕES EROSIVAS DA BACIA ÁGUA DA FACA, PIRATININGA (SP): CONSIDERAÇÕES PRELIMINARES

Rodrigo Augusto Stabile<sup>1</sup>, Bianca Carvalho Vieira<sup>2</sup>

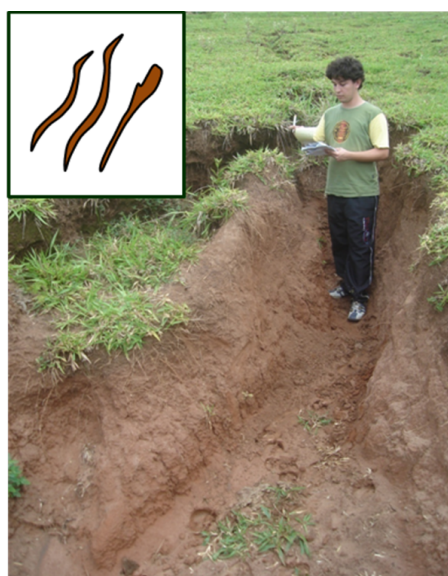
As feições Tipo I (Fig. 3) situadas no terço inferior das vertentes, nas proximidades dos cursos d'água, têm forma grosseiramente retilínea, são de tamanho relativamente pequeno (difícilmente ultrapassando 3 metros de largura e 100 metros de comprimento) e estão normalmente agrupadas paralelamente em zonas de concentração, onde podem ser encontradas mais de 10 dessas feições em áreas menores que 3 hectares. Tais feições foram visualizadas no trabalho de campo apenas a distância, estruturadas paralelamente, porém em uma cabeceira de drenagem e não no terço inferior de uma vertente como normalmente ocorrem.

Fig. 3: Feições erosivas Tipo I – croqui em planta e exemplo de uma dessas feições.

Na interpretação das fotografias aéreas estas feições aparentam ser pouco profundas com fundo em forma de “V”. Tais características apontam à hipótese de que o principal agente de sua formação seriam os fluxos superficiais, que agindo na retirada e carreamento destes sedimentos, de forma extremamente linear, dariam origem a essas feições, que podem ser denominadas de sulcos ou ravinas. Outro dado que pode sustentar essa hipótese é o fato de tais feições estarem associadas, a montante, a linhas de fluxo lineares que seguem sua direção, sendo visíveis principalmente nas áreas de pastagem. Por outro lado, essas feições também estão associadas, por vezes, a formas arredondadas que aparentemente ligadas a uma desestabilização das bordas próximas aos cursos d'água, talvez por fenômeno de *piping*. Estas formas arredondadas não foram mapeadas por ser mais provável que sejam formas relacionadas à dinâmica fluvial do que ligadas a processos de vertente. Entretanto, a gênese de alguns dos “sulcos” mapeados poderia estar conexa a estas formas arredondadas.

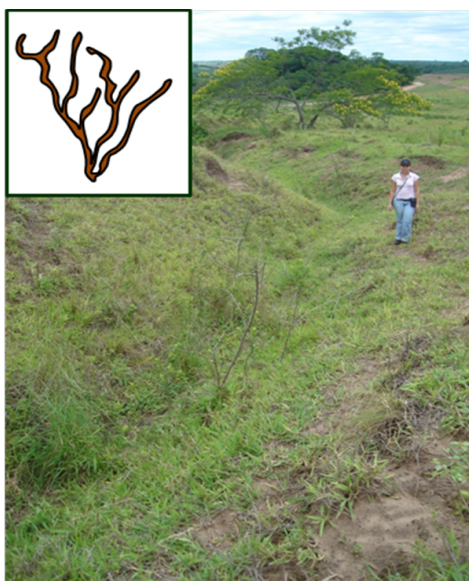
Constituídas por canais ou “ravinas” que se unem a jusante, as feições erosivas Tipo II (Fig. 4) têm forma bastante irregular e estão associadas às cabeceiras de drenagem. Sua rede de canais pode chegar a mais de 200 metros de comprimento, com os canais dificilmente ultrapassando 3 metros de largura, exceto pelo canal principal a jusante que normalmente tem largura maior.

Fig. 4: Feições erosivas Tipo II – croqui em planta e exemplo de um ramo de uma dessas feições.

No trabalho de campo esse tipo de feição foi identificado em uma das cabeceiras da Água do Morro Redondo (oeste da bacia), nas quais três feições se unem a jusante, convergindo em uma única feição erosiva. Apesar de em 1972 as feições estarem bem visíveis, atualmente elas parecem estar estabilizadas, situação evidenciada pelas gramíneas cobrindo seu interior. Essa estabilização, que aparentemente suavizou as marcas da erosão, e a vegetação, que impedia parte do acesso e visão das feições, dificultou a identificação dos canais contribuintes da feição principal.

Quanto à origem destas feições, o fundo chato e as paredes íngremes podem indicar que o agente deflagrador e principal responsável pelo desenvolvimento dessas feições seria o escoamento subsuperficial. Por outro lado, os canais “afluentes” têm uma configuração

Segue, pois, um paradoxo: pode ser que, inicialmente, tenha se formado o canal principal por subsidência do terreno a partir de fluxos subsuperficiais e depois a rede de canais a montante teria se formado remontantemente. Ou, em uma segunda interpretação, os canais menores se formaram primeiro e a convergência dos fluxos teria escavado o vale principal, onde depois pode ter atuado o fluxo subsuperficial a partir da interceptação do lençol freático.

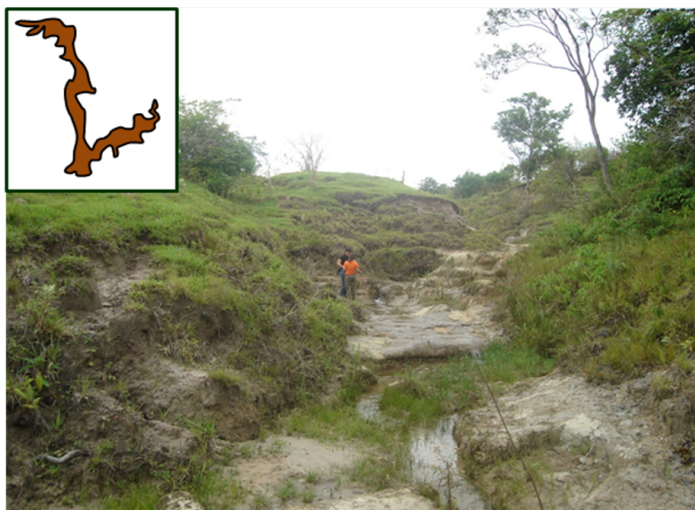
Consideradas comumente como voçorocas, as feições do Tipo III (Fig. 5) têm formas variadas, geralmente constituídas por um canal principal, sendo comum a existência de canais secundários unidos a ele, mais ou menos desenvolvidos. São visíveis nas fotografias aéreas suas paredes íngremes e fundo plano, de coloração branca, indicando o solo nu pela retirada intensa de sedimentos. É muito provável que o lençol freático aflore no interior destas feições, de modo que elas estão sempre associadas a canais de drenagem. SALOMÃO (1994),

Fig. 5: Feições erosivas Tipo III – croqui em planta e exemplo de uma dessas feições.

Estas feições atingem grandes dimensões, chegando algumas vezes a mais de 500 metros de comprimento e até 20 metros de largura. Porém, a definição de seus limites, principalmente o limite a jusante, por meio do mapeamento foi bastante complexa, de modo que foi muito difícil identificar onde o processo erosivo dá lugar à deposição dos sedimentos retirados na erosão.

O trabalho de campo contemplou uma dessas feições, localizada nas cabeceiras da Água da Faca. Os solos próximos à feição erosiva são acinzentados indicando hidromorfia e no seu fundo ocorrem afloramentos de rocha, provavelmente da Formação Marília (Grupo Bauru). No seu interior flui quantidade razoável de água.

Estas feições poderiam ter sido originadas por voçorocamento e por solapamento de margens, parte da dinâmica fluvial. Deste modo, é possível que atuem na sua formação e desenvolvimento tanto processos de vertente como processos fluviais. Na verdade, como afirmado anteriormente, é provável que se trate de uma voçoroca de reativação de drenagem, onde ocorre uma expansão das cabeceiras em busca de um novo equilíbrio, intensificando a
