## ANÁLISE DO ESCOAMENTO SUPERFICIAL EM ÁREAS DE PASTAGEM COM DIFERENTES DECLIVES NA BACIA HIDROGRÁFICA DO RIO SÃO JOÃO, RJ.

O presente trabalho objetiva contribuir para o entendimento dos processos de escoamento superficial em encostas convexas de relevo colinoso, sob uso pastoril extensivo. Foram monitorados eventos de precipitação e escoamento em duas parcelas do tipo Wischmeier, instaladas no sentido do declive em diferentes posições topográficas. São apresentados os resultados preliminares da pesquisa para 45 eventos pluviométricos registrados entre os meses de outubro de 2009 e abril de 2010. As análises de correlação apresentaram uma relação média entre os totais de precipitação e escoamento, indicando uma relação múltipla do escoamento superficial das encostas com outras variáveis como a morfometria das encostas, micro-topografia, umidade antecedente e propriedades físicas e hidráulicas do solo.

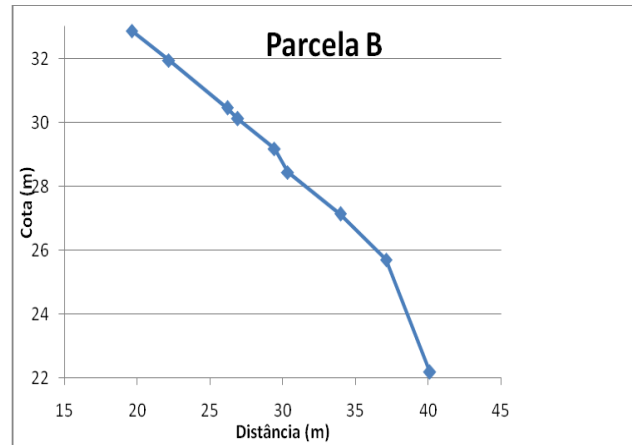
Figura 4 : Perfil topográfico das parcelas de erosão.

O levantamento topográfico (Fig. 4), a fim de caracterizar morfometricamente o perfil das áreas das parcelas, foi feito pelo método da topografia tradicional, utilizando como materiais o nível topográfico (mod. CST/Berger 24X) e a uma mira graduada (Crain, Mod. SVR 7.6 m). Os pontos foram coletados de forma aleatória, totalizando cerca de 40 pontos. Objetivando maior acurácia e detalhamento do perfil topográfico da encosta, utilizou-se DGPS modelo GTR-A BT da TecGeo de frequência simples, coletou-se cerca 1000 pontos. O ponto referencial foi a estação 2825z (22° 31'07" S; 42° 20' 31" W) do IBGE. Através da observação dos perfis é possível observar que a parcela A apresenta um perfil retilíneo e a parcela B um perfil convexo.

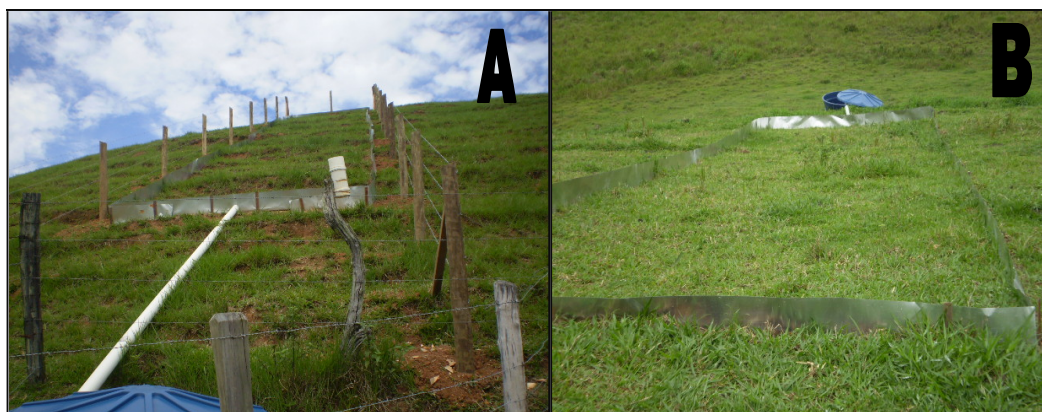
*Figura 3: Visão parcial das áreas experimentais. Imagem A parcela A e imagem B parcela B*

**Parcela A** – porção baixa da encosta com declividade de 16 graus. A encosta possui 137 m, o topo da parcela localiza-se na cota de 47 m.

**Parcela B** – porção baixa da encosta com declividade de 27 graus. A encosta possui 44 m, o topo da parcela localiza-se na cota de 32 m

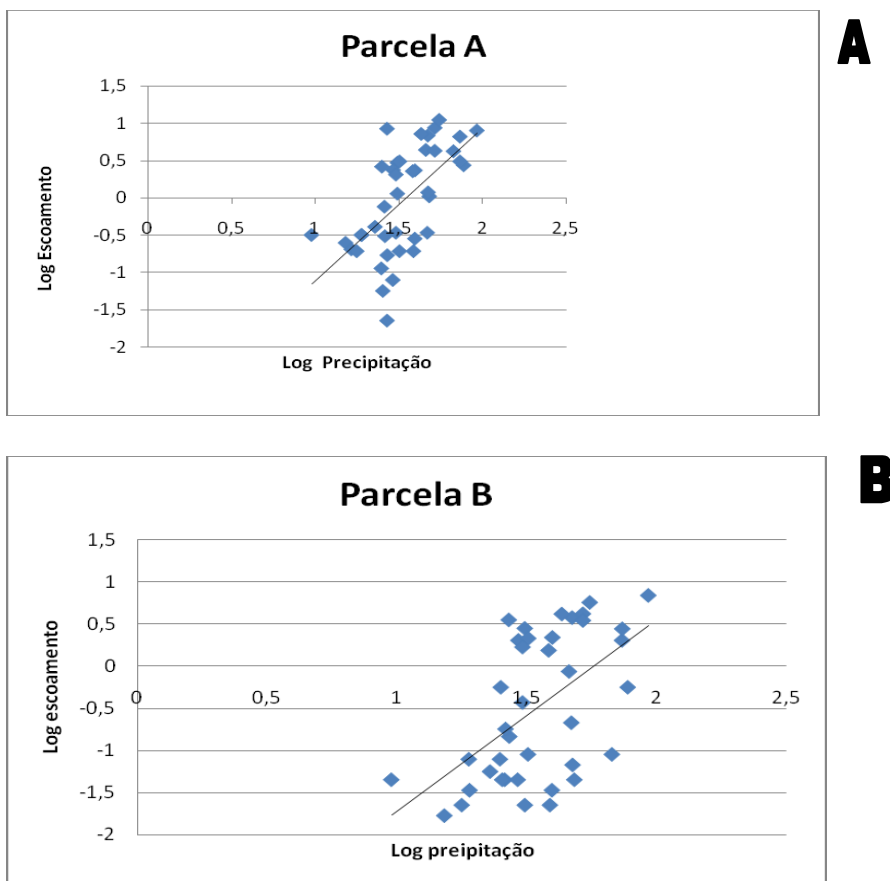
Os coeficientes de correlação (Figura 7) encontrados para as parcela A e B foram de, respectivamente,  $r = 0.611758$  e de  $r = 0.545103$ , indicando uma relação moderada entre a precipitação e o escoamento. No intuito de verificar correlações parciais com a umidade antecedente foram realizados testes de correlação do escoamento superficial com o total de dias sem precipitação, sem que fosse observada uma relação forte ou substancial.

**Figura 7:** (A) Correlação entre o log da precipitação e o log do escoamento na parcela A. (B) Correlação entre o log da precipitação e o log do escoamento na parcela B.

Os dados dispersos, provavelmente, estão relacionados a um conjunto de variáveis. Dentre elas, mudanças na densidade da cobertura vegetal e a altura das gramíneas, uma vez que as áreas de pastagem ao longo do período são rotacionadas para regeneração. Igualmente, há de se observar às características da microtopografia das encostas, pois o constante pisoteio do gado formam pequenos patamares (Fig. 8) que influenciam na velocidade do escoamento superficial interferindo diretamente na dinâmica hidrológica.

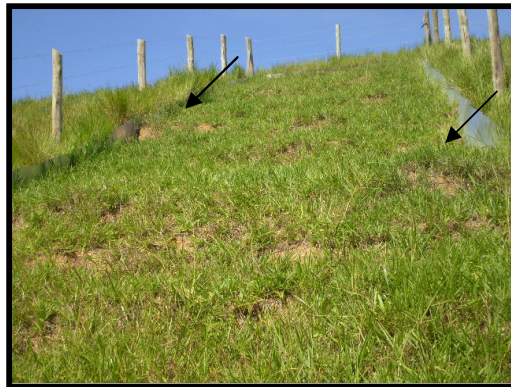
*Figura 8: Detalhe das rugosidades associadas ao pisoteio do gado*

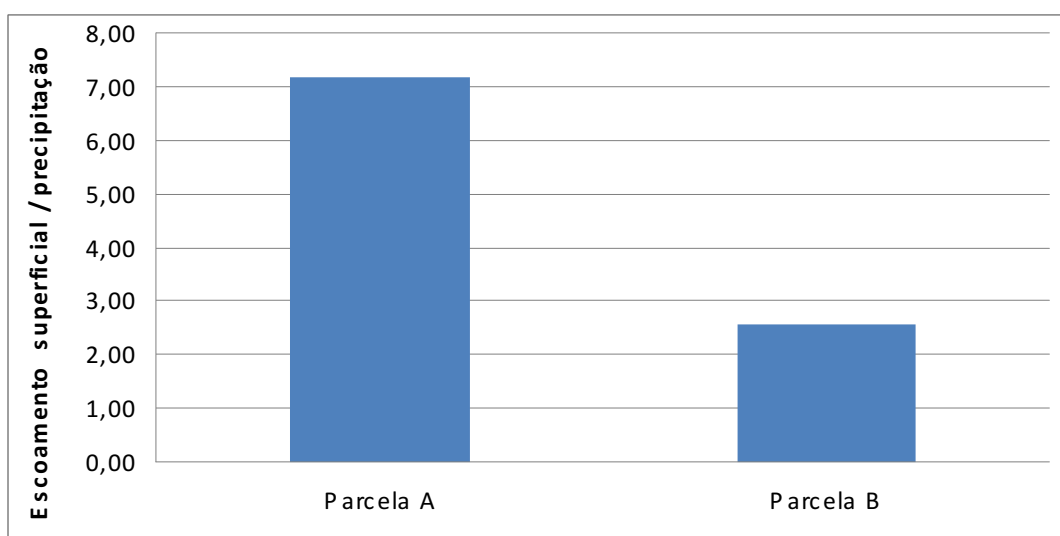
Os resultados da razão precipitação/escoamento superficial (Fig. 9) indicam maiores proporções médias de escoamento para a parcela A (7,19 %). Na parcela B o valor médio da razão foi de 2,59 %. Vale salientar que a declividade da parcela B é superior a da parcela A, o que sugere que para a área estudada existem outros fatores influenciadores no processo de escoamento superficial.

*Figura 9: Valores médios da razão Q/P para as parcelas A e B.*
