ANALISE PRELIMINAR DO ESTUDO MORFOMETRICO DAS VOÇOROCAS NA BACIA COLÔNIA ANTÔNIO ALEIXO-MANAUS/AM

RESUMO: O trabalho parte da análise de dados obtidos em 2006, onde Vieira (2008) observou que das 91 voçorocas cadastradas em Manaus/Am, 58 estavam na Zona Leste, e 50 na bacia Colônia Antonio Aleixo. Tem por objetivo analisar a relação entre a morfometria da encosta e o surgimento e expansão de voçorocas na bacia da Colônia Antônio Aleixo, além de caracterizar os principais parâmetros morfométricos das encostas da bacia da Colônia Antônio Aleixo; descrever as voçorocas existentes na área da bacia; correlacionar os dados morfométricos das encostas e voçorocas; monitorar a expansão das voçorocas. Os resultados até o momento apontam a predominância de voçorocas do tipo conectadas, declividade onde ocorrem essas incisões é superior a 19° e as formas predominantes das voçorocas são retangulares.

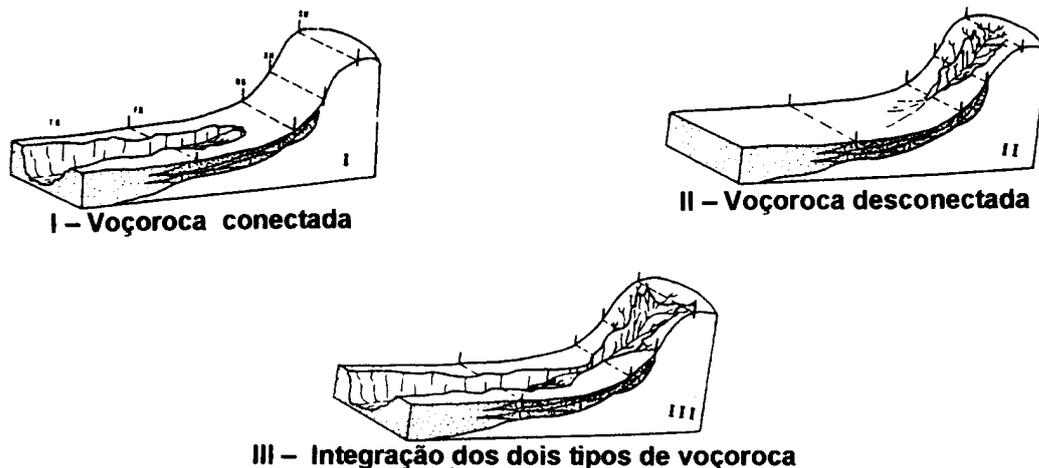
Fig.1 – Tipos de voçorocas (OLIVEIRA, 1989).

No que se refere a voçoroca, o conceito adotado neste trabalho a caracteriza como incisão erosiva que apresenta queda em bloco das camadas do solo, paredes verticais e fundo plano, formando secção transversal em U e profundidade superior a 1,5 m (VIEIRA, 2008). As voçorocas podem ser agrupadas ainda pelo tipo (OLIVEIRA, 1989) em: conectadas, desconectadas e integradas (**Fig.1**). Podem ser classificadas também pela forma (**Fig.2**), como sendo: linear, bifurcada, ramificada, irregular e retangular (VIEIRA e ALBUQUERQUE, 2004). Sendo que no caso em particular desse trabalho essas formas tiveram como base a análise do cadastramento das voçorocas em Manaus ocorrido entre agosto/1994 e outubro/2006, onde foi verificado que algumas incisões mudaram consideravelmente de forma (geometria) e essas mudanças e/ou formas estavam relacionadas a mecanismos e características do local de ocorrência (tipo de solo, principalmente). Uma terceira forma de classificação refere-se ao tamanho da incisão, o que constitui no volume erodido, ou seja, a relação entre comprimento, largura e profundidade (**QUADRO 1**).

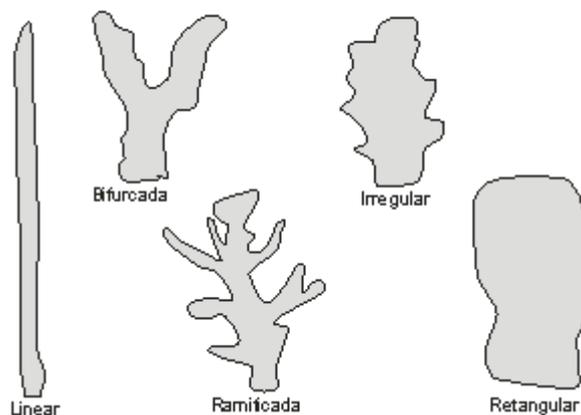
Fig.2 - Formas de voçorocas (VIEIRA, 2008).

desconectada tornou-se conectada. As formas das voçorocas também são representadas em sua maioria pelo padrão retangular, apresentando somente 2 da forma bifurcada de um total de 9 voçorocas. Nesse aspecto, a única ramificada em 2006, tornou-se bifurcada e uma retangular foi reativada e assumiu a forma bifurcada.

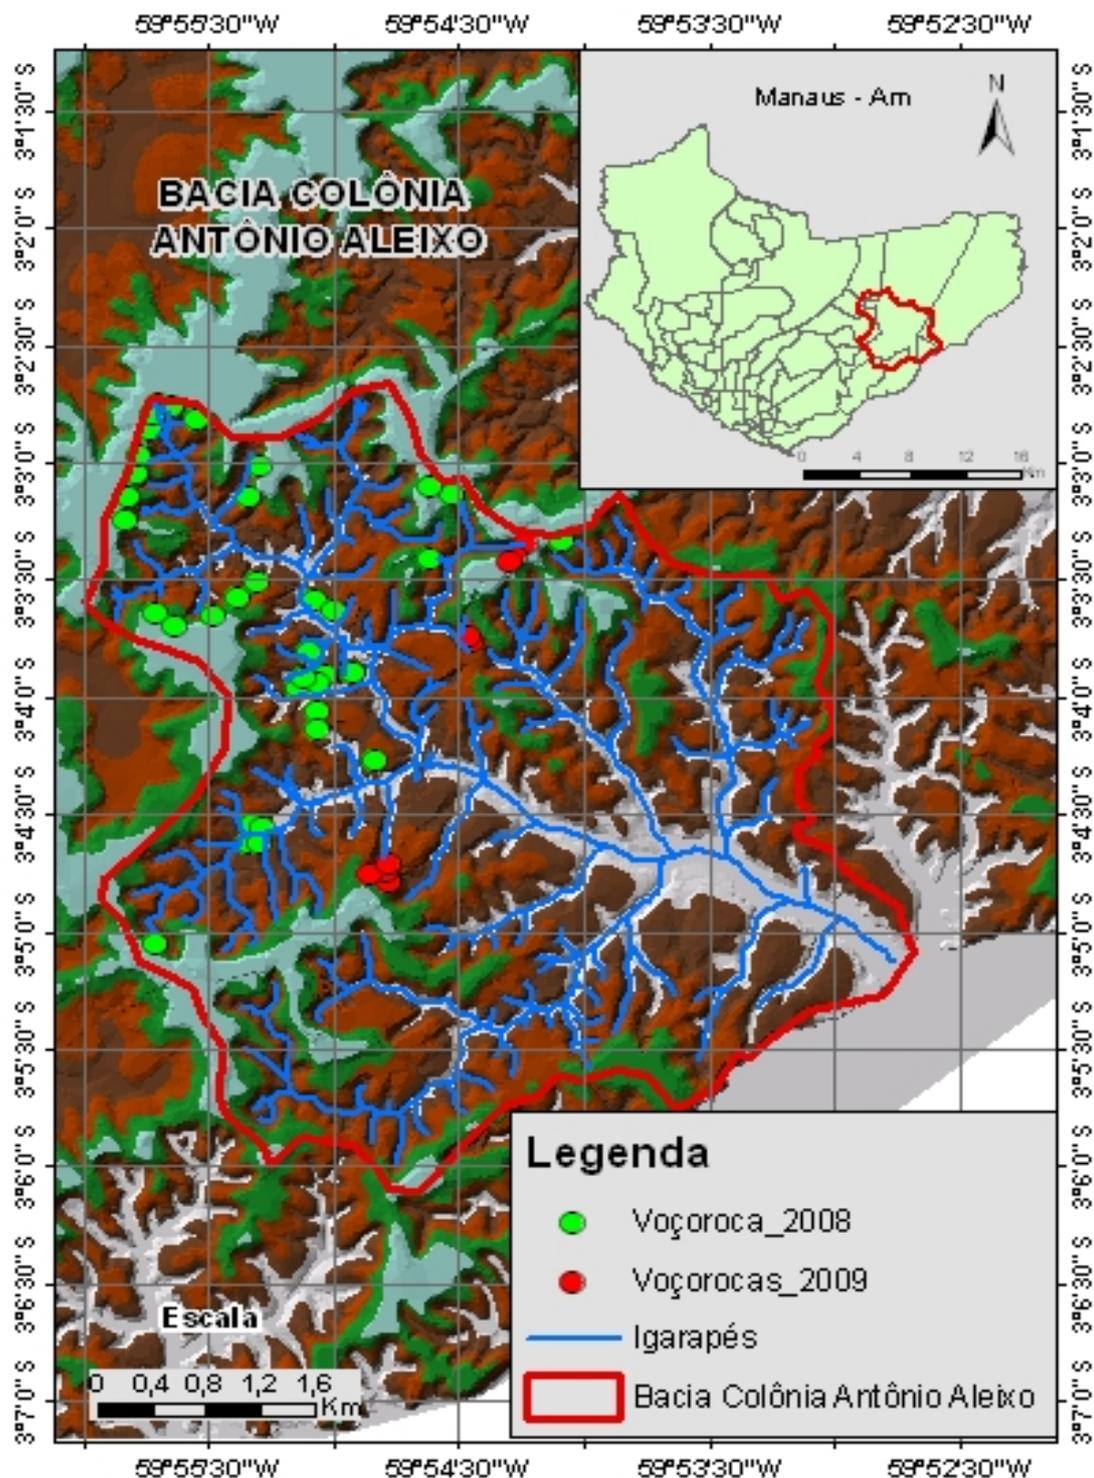
Fig. 3 – Localização das voçorocas da Bacia Colônia Antônio Aleixo. Manaus / AM.

Os dados morfométricos configuram-se em dois momentos de coletas, o primeiro em 2006 (VIEIRA, 2008) (**QUADRO 2**) e o segundo em 2009 (FARIAS, 2010) (**QUADRO 3**). Na área da bacia Colônia Antônio Aleixo foram localizadas 50 voçorocas (VIEIRA, 2008) o que representa mais de 86% do total existente na Zona Leste (onde a bacia está inserida) que é de 58 incisões. Desse total da bacia, foram escolhidas apenas 9 para um monitoramento de maior detalhe (**Fig.3**).

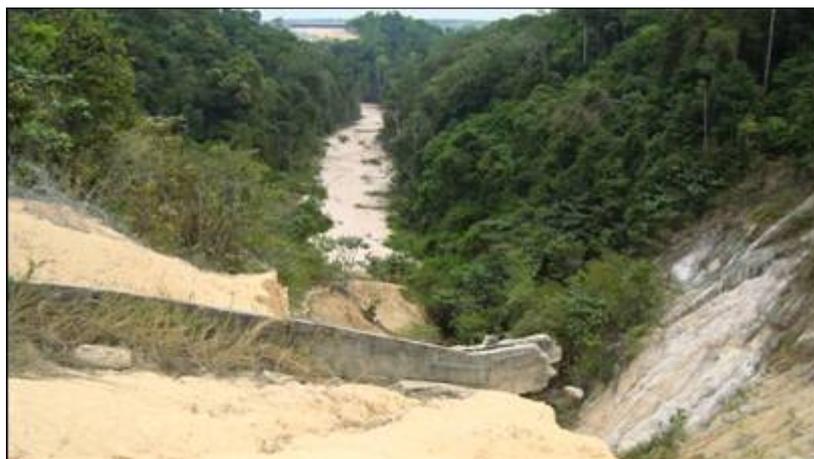
Fig.4 - Canaleta borda esquerda da voçoroca 9. Distrito Industrial 2 – Manaus (AM). Foto de Antonio F.G.Vieira. (12/09/2009).

Desse pequeno grupo, 3 voçorocas estão diretamente relacionadas a existência de canaletas (saídas d'água) nas suas respectivas cabeceiras. No caso em particular da voçoroca 9, duas canaletas (**Fig.4 e Fig.5**) contribuem para a expansão lateral e longitudinal desta incisão.

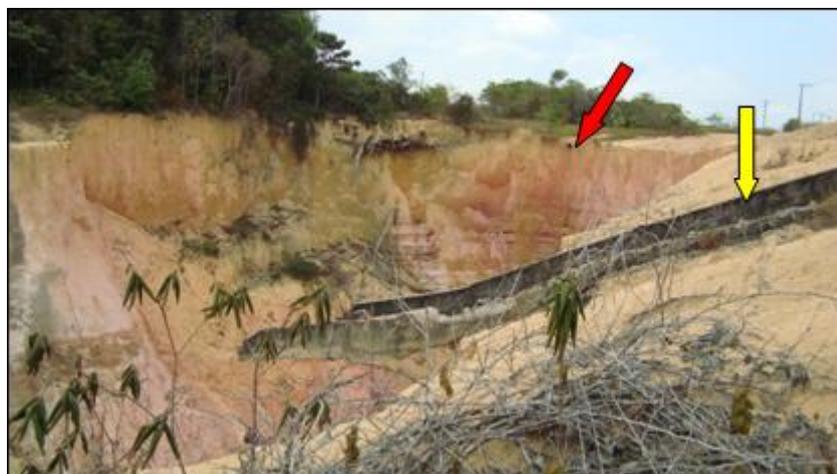
Fig.5 - Vista em direção a montante da voçoroca 9. Seta vermelha aponta para saída d'água na forma de tubos de 100 mm de diâmetro. Seta amarela aponta para a mesma canaleta da foto 6. Distrito Industrial 2 – Manaus (AM). Foto de Antonio F.G. Vieira (12/09/09).

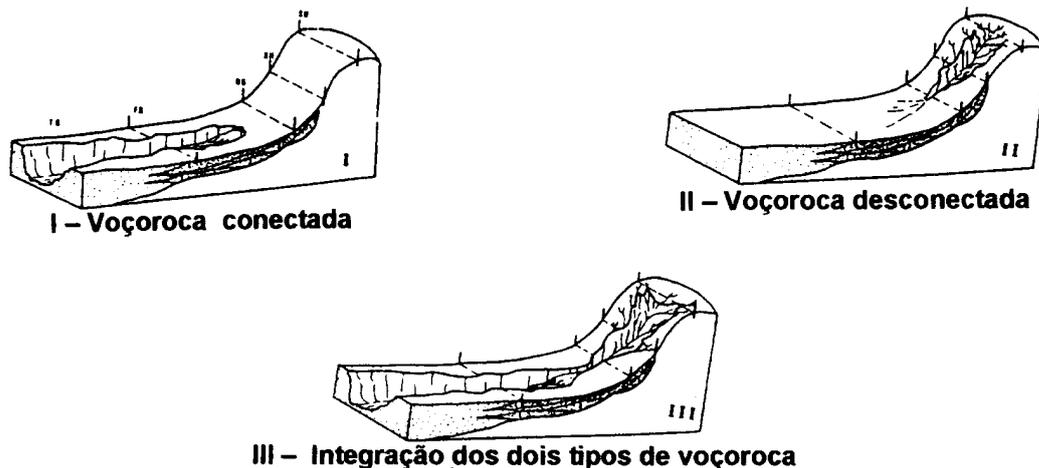
Fig.1 – Tipos de voçorocas (OLIVEIRA, 1989).

No que se refere a voçoroca, o conceito adotado neste trabalho a caracteriza como incisão erosiva que apresenta queda em bloco das camadas do solo, paredes verticais e fundo plano, formando secção transversal em U e profundidade superior a 1,5 m (VIEIRA, 2008). As voçorocas podem ser agrupadas ainda pelo tipo (OLIVEIRA, 1989) em: conectadas, desconectadas e integradas (**Fig.1**). Podem ser classificadas também pela forma (**Fig.2**), como sendo: linear, bifurcada, ramificada, irregular e retangular (VIEIRA e ALBUQUERQUE, 2004). Sendo que no caso em particular desse trabalho essas formas tiveram como base a análise do cadastramento das voçorocas em Manaus ocorrido entre agosto/1994 e outubro/2006, onde foi verificado que algumas incisões mudaram consideravelmente de forma (geometria) e essas mudanças e/ou formas estavam relacionadas a mecanismos e características do local de ocorrência (tipo de solo, principalmente). Uma terceira forma de classificação refere-se ao tamanho da incisão, o que constitui no volume erodido, ou seja, a relação entre comprimento, largura e profundidade (**QUADRO 1**).

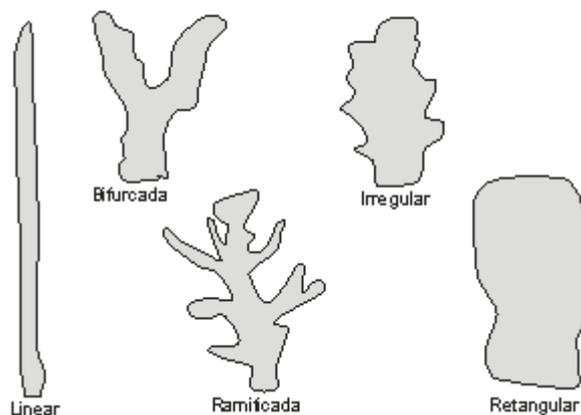
Fig.2 - Formas de voçorocas (VIEIRA, 2008).

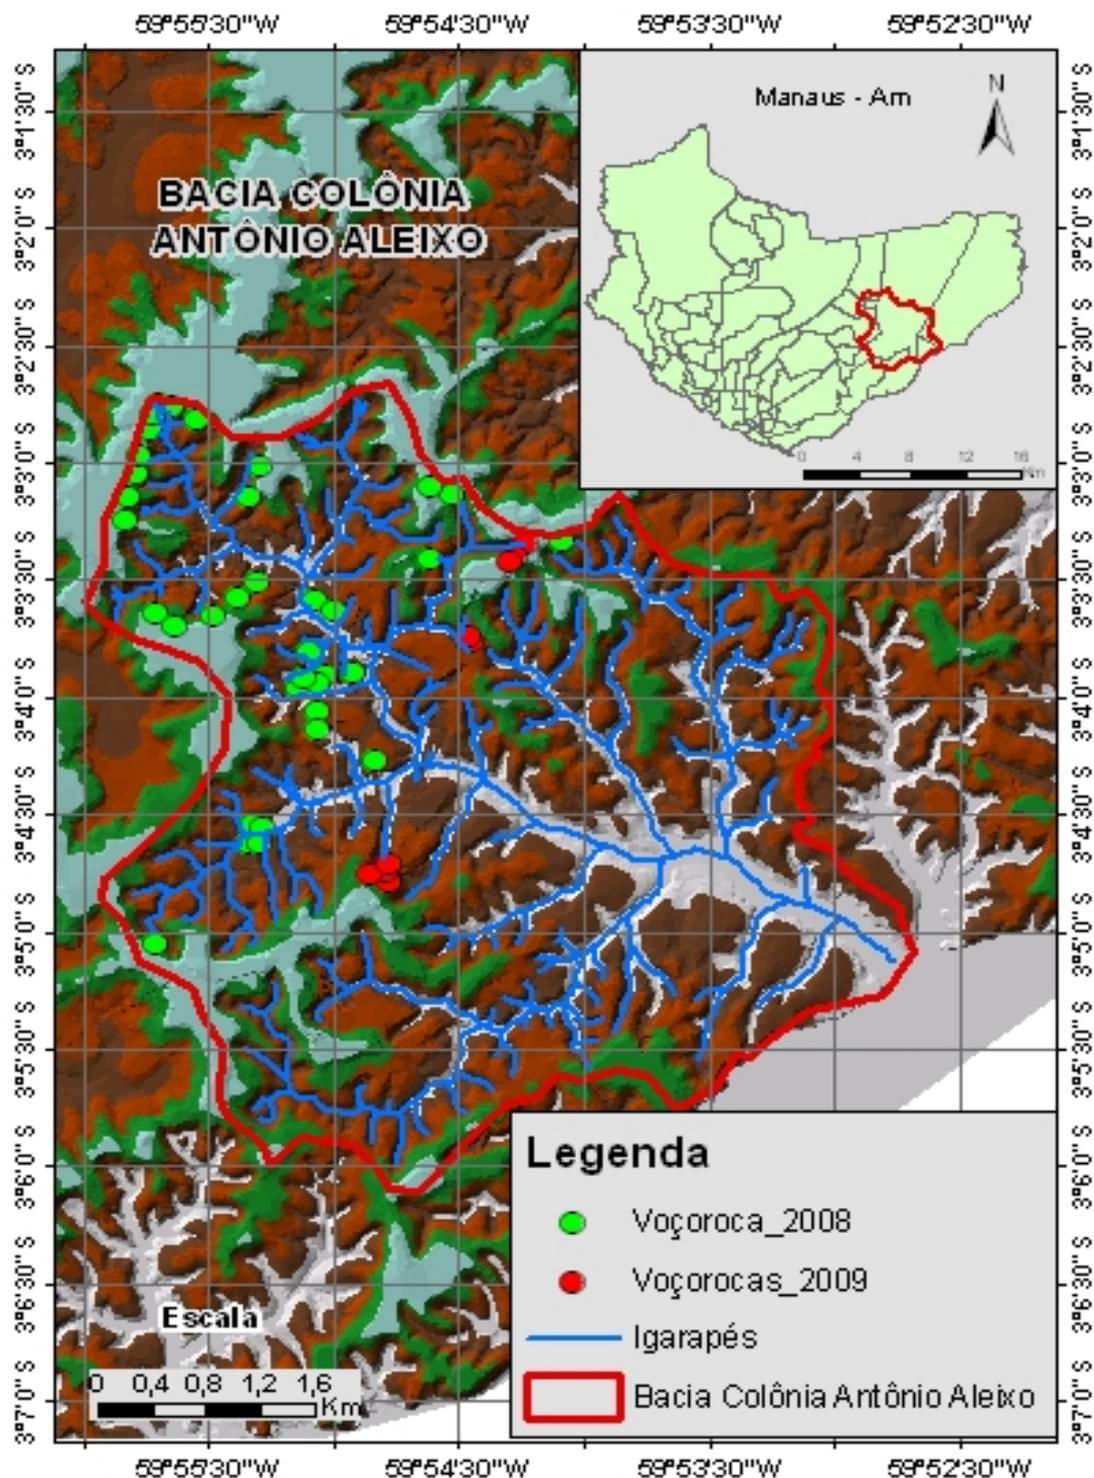
Fig. 3 – Localização das voçorocas da Bacia Colônia Antônio Aleixo. Manaus / AM.

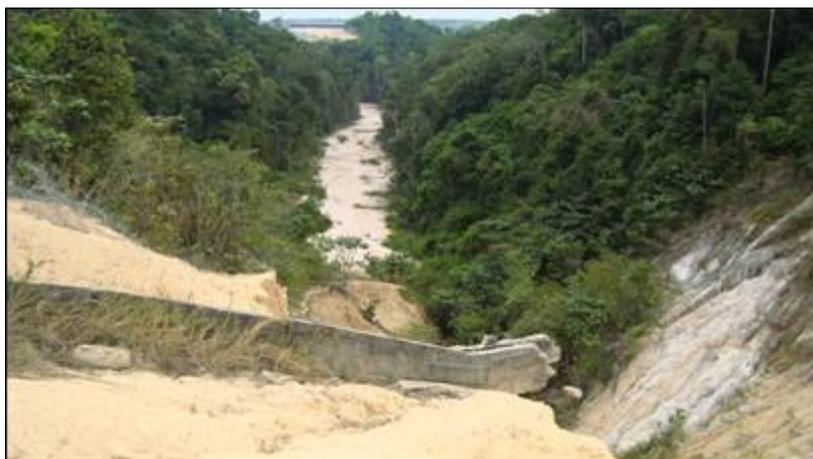
Fig.4 - Canaleta borda esquerda da voçoroca 9. Distrito Industrial 2 – Manaus (AM). Foto de Antonio F.G.Vieira. (12/09/2009).

Desse pequeno grupo, 3 voçorocas estão diretamente relacionadas a existência de canaletas (saídas d'água) nas suas respectivas cabeceiras. No caso em particular da voçoroca 9, duas canaletas (**Fig.4 e Fig.5**) contribuem para a expansão lateral e longitudinal desta incisão.

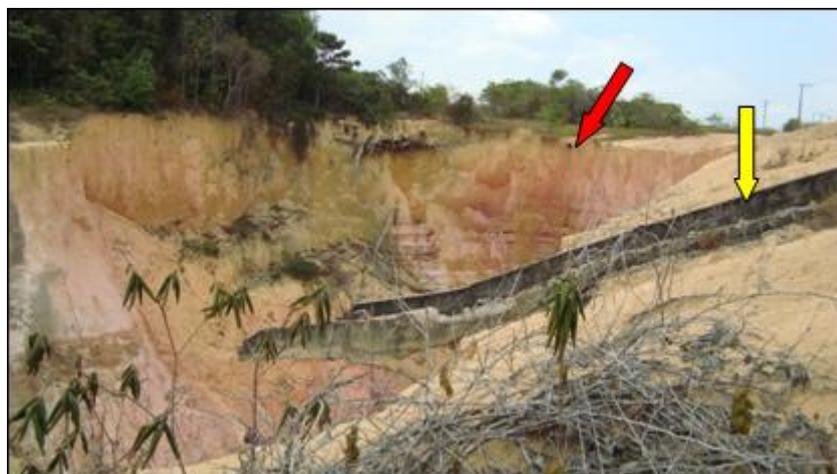
Fig.5 - Vista em direção a montante da voçoroca 9. Seta vermelha aponta para saída d'água na forma de tubos de 100 mm de diâmetro. Seta amarela aponta para a mesma canaleta da foto 6. Distrito Industrial 2 – Manaus (AM). Foto de Antonio F.G. Vieira (12/09/09).
