CARACTERIZAÇÃO GERAL DAS VOÇOROCAS DO CIRMAM: MANAUS – AM¹.

Eixo temático: Análise e diagnóstico de processos erosivos

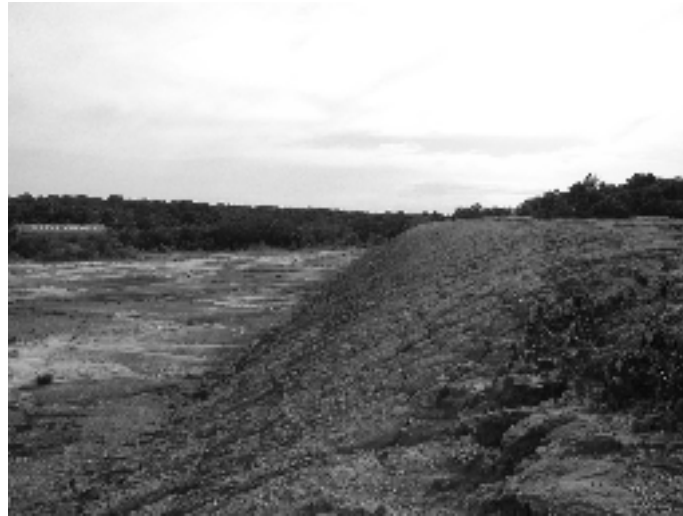
Do topo do platô para o igarapé (a jusante) verifica-se um desnível de aproximadamente 15m, com declividades em torno de 25° no talude entre o topo do platô e parte inferior do terreno, e com declividade de 5 a 6° no topo e na parte inferior do terreno

(foto 01). Este talude de funciona como um grande dispersor de águas para as voçorocas ali existentes.

Foto 01 – Talude entre o topo do platô e parte inferior do terreno (VIEIRA, 2004).

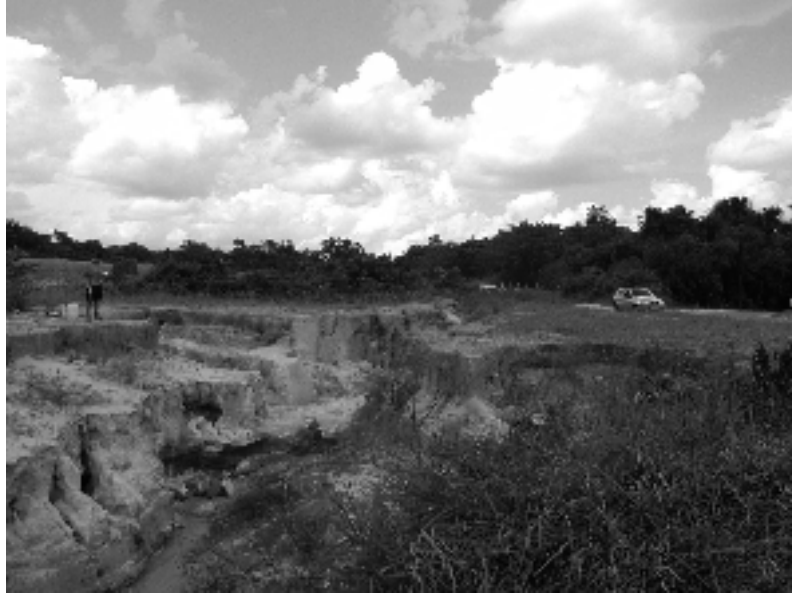
No interior da **voçoroca nº 01 (foto 02)**, verifica-se que a mesma desenvolve-se sobre dois tipos de solos, o *Latossolo-Amarelo* que compreende da cabeceira até a metade da incisão e desta até a parte mais a jusante, observa-se à presença de um *Espodossolo* (Podzol).

Ainda nesta voçoroca, observa-se a presença de várias outras feições: sulcos (tanto no interior quanto na cabeceira), ravina (na cabeceira), alcovas de regressão (principalmente na porção abrangida pelo *espodossolo*), pequenas marmitas, pedestais (dentro e fora das voçorocas), escamamentos (dentro), queda-em-bloco e filetes verticais na borda da incisão. Como mecanismos de expansão da incisão ocorrem com frequência o solapamento da borda da incisão, que retira a base de sustentação da parede por escoamento superficial promovendo assim a queda de todo o pacote.

Foto 02: Voçoroca 01 do Cirmam. (Vieira, 2004).

Esta voçoroca (nº1) foi monitorada a partir da técnica denominada poligonal planimétrica, em que se obteve a forma do tipo dendrítica.

Esta incisão possuía no dia do monitoramento os seguintes parâmetros dimensionais: 28m de comprimento, 3,5m de largura o que lhe confere uma área de aproximadamente 98m² e com uma profundidade média de 2,1m, resultando numa perda de material em torno de 205,8m³.

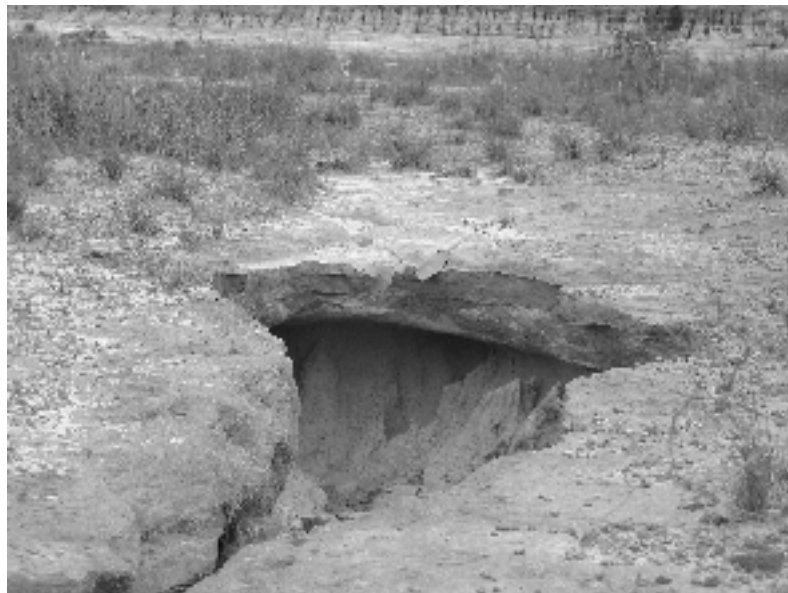
As alcovas de regressão são segundo Oliveira (1999) “feições erosivas que podem ser observadas sob diferentes condições litológicas e climáticas, podendo ser esculpidas tanto por escoamento superficial na forma de filetes subverticais [...], quanto pela exfiltração do lençol freático [...], ou ainda pela combinação desses dois mecanismos” (**foto 03**).

Foto 03: Alcova de regressão em uma das ramificações da voçoroca 01 do Cirmam. (Vieira, 2004)

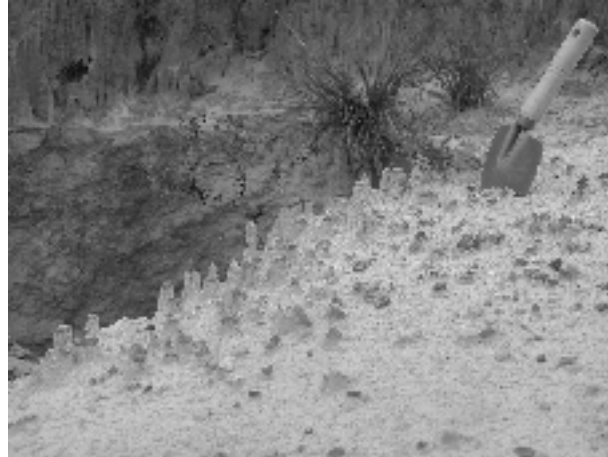
As *demoiselles* ou pedestais estão relacionados à erosão por salpicamento ou ainda pelo escoamento superficial difuso que retira da camada mais superficial partículas soltas. (**foto 04**). Formam-se geralmente quando um material mais resistente (grânulos, seixos, folhas, etc) dificulta a ação da erosão por salpicamento, promovendo assim a formação de formas residuais.

Foto 04: Pedestais (*demoiselles*). (Vieira, 2004)

Podem ocorrer tanto no interior das incisões como sobre o terreno desprotegido de cobertura vegetal. A partir da ocorrência destas feições é possível “estimar as taxas de ablação pluvial da superfície nas quais são esculpidas” (OLIVEIRA, 1999).

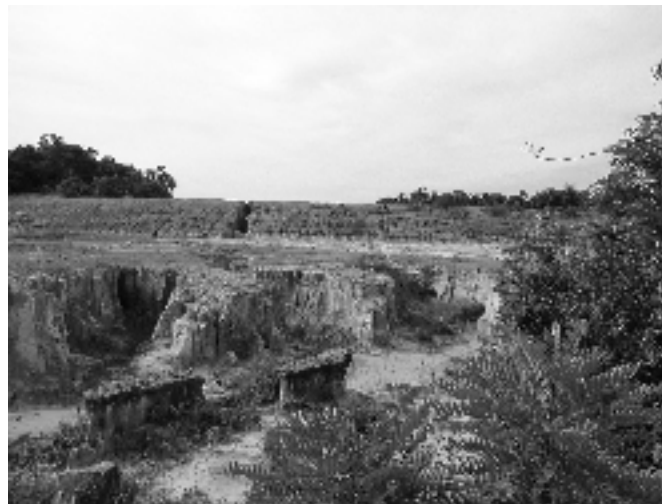
A incisão nº2 (**foto 06**) refere-se a uma voçoroca do tipo conectada, com forma dendrítica (**figura 02**) com aproximadamente 28m de comprimento, cerca de 5m de largura o que lhe confere uma área de aproximadamente 140m² e com uma profundidade média de 3m, com perda de material em torno de 420m³. Apresenta as mesmas características de feições erosivas descrita na anterior, ou seja: presença de pequenas alcovas, marmitas, escamamentos e pedestais. Queda em blocos e solapamento da base da parede são também observados.

Foto 06 – voçoroca nº 02 / CIRMAM. (VIEIRA, 2004).

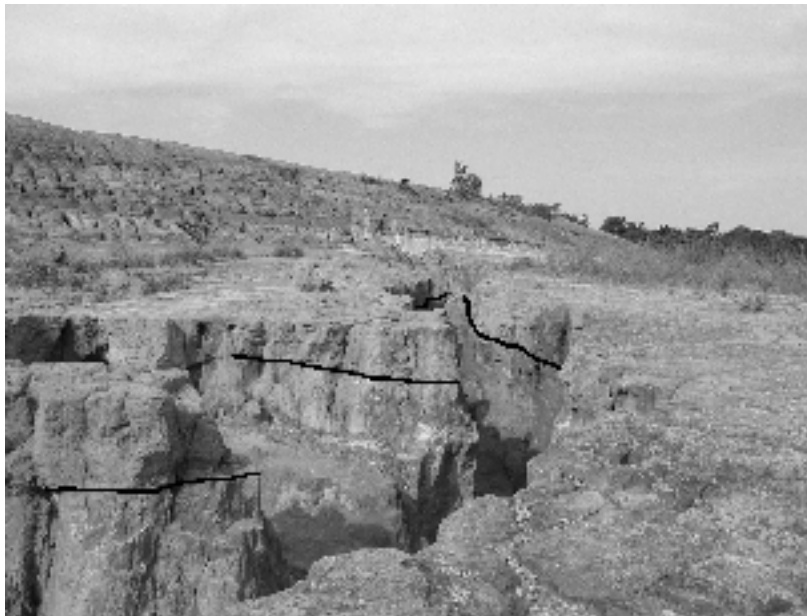
A incisão nº3 (**foto 07**) difere da incisão anterior por dois aspectos: 1) pela exposição do arenito que deu origem ao solo acima; 2) na cabeceira, a existência de um duto demonstra a dinâmica da água que conseguiu abrir passagem pelo arenito e vindo a desaguar diretamente no interior da incisão (**foto 08**).

Foto 07 – Voçoroca nº3 / CIRMAM. As linhas escuras marcam o contato direto entre o solo e o arenito (VIEIRA, 2004).

Vale destacar que o poder do escoamento superficial foi o principal responsável pela característica da parede da incisão (arenito na parte inferior da parede e latossolo amarelo na parte superior). No entanto, pelo aspecto de pouca cimentação do arenito este pode ser facilmente desgastado (dependendo da intensidade). É também voçoroca do tipo conectada, com forma dendrítica (**figura 03**) com 70m de comprimento (aprox.), 3m de largura (média) o que lhe confere uma área de aproximadamente 210m² e com uma profundidade média de 4m, com perda de material em torno de 840m³.

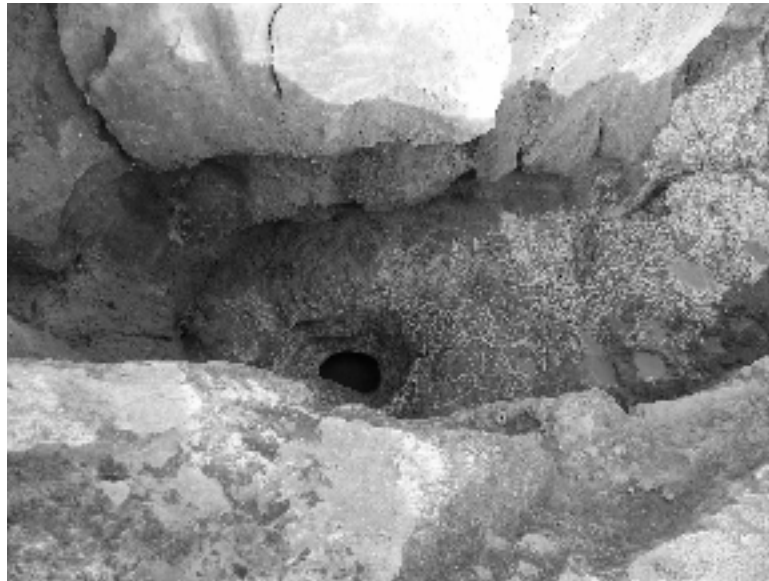
Foto 08 – Duto na cabeceira da voçoroca nº3 / CIRMAM. (VIEIRA, 2004).

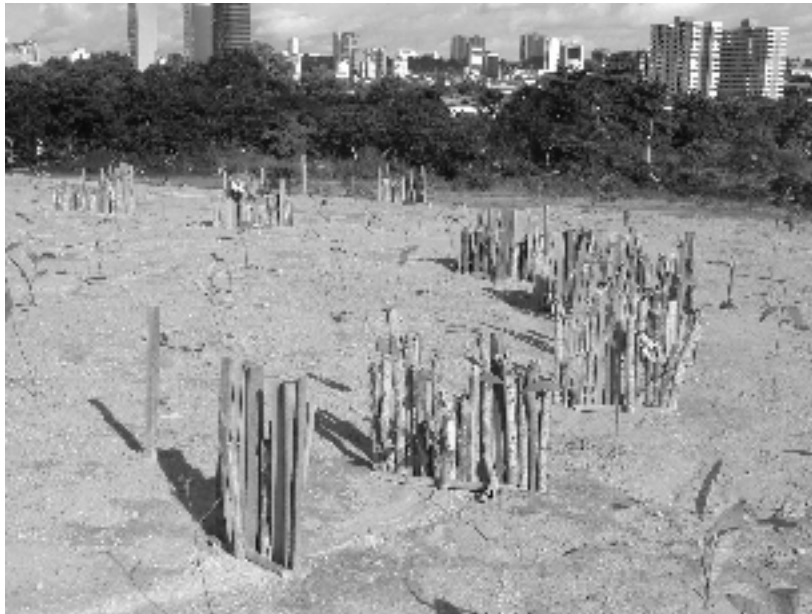
Figura 04 – Pequenas barragens de contenção na área do plantio com objetivo de conter a ação do escoamento superficial concentrado (sulcos). (Vieira, 2004).

Este trabalho encontra-se na fase de execução, onde o plantio de 1000 mudas de castanheiras já foi executado como forma de recompor a serrapilheira e a cobertura vegetal que funcionam como mantos de proteção ao solo. Pequenas barragens de contenção estão sendo introduzidas na área do plantio como forma de impedir ou retardar a ação do escoamento superficial concentrado. Permitindo assim a fixação e progressão das mudas.
