UMA CONTRIBUIÇÃO AO ESTUDO DOS PROCESSOS EROSIVOS NA ILHA DA TRINDADE, ES.

OLIVEIRA, Fábio Soares de*; CLEMENTE, Eliane de Paula; SCHAEFER, Carlos Ernesto R. G;
MOREIRA, Gilberto Fialho; OLIVEIRA, Aline Calixto de.
Universidade Federal de Viçosa – Departamento de Solos
Campus da UFV, CEP 36570-000, Viçosa, MG.
*geoufv@yahoo.com.br

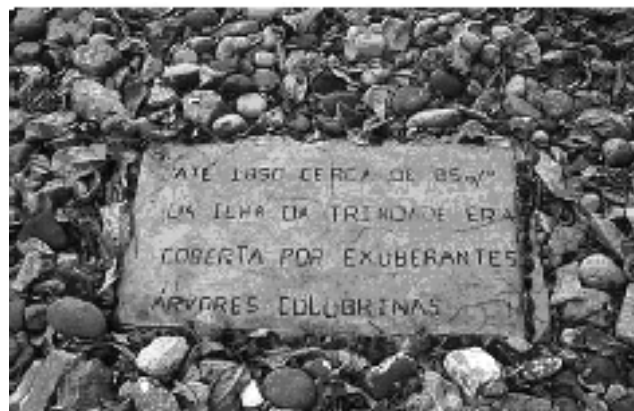
Observou-se em todos os perfis cuja presença da erosão foi identificada, que a vegetação sobre os solos estacionada, quando existente, era esparsa e de pequeno porte. Nos perfis 3, 4, 5 e 6 predominou a espécie *Cyperus atlantico* que se caracteriza por ser rasteira e não proporcionar ao solo boas condições de infiltração. Nos perfis 2, 8 e 9, por sua vez, onde a vegetação adquiriu maiores proporções, configurando, por exemplo, a Floresta Nebular de *Myrsineae floribunda*, com cobertura herbácea de *Pytyrograma*, *Cyperus*, *Bulbostylis*, *Cyathea* jovens e abundante liteira (Perfil 8), a erosão não se demonstrou aparente, ou apenas em porções a jusante. As constatações evidenciam a importância indiscutível que a vegetação exerce no controle da perda do solo. O perfil 7, localizado no topo do Platô abaixo do maior pico da ilha, ou seja o Pico Desejado com 620 m, é um exemplo de uma vertente severamente atacada pela erosão, principalmente por causa da retirada da cobertura vegetal. Nela podem ser encontrados, assim como em outras, blocos e matações rochosos de fonolito nas suas bordas, devido à erosão laminar severa ocasionada pelo pastoreio de cabras que ali ocorrera com grande intensidade. Outros relatos (Figura 2) também comprovam que Trindade já fora ocupada por uma exuberante floresta, principalmente pela espécie Colubrina, mas que agora encontra-se devastada, pois os respectivos animais exóticos nela instalados se alimentavam dessa vegetação, concomitantemente com o pisoteio que realizavam no solo: condições ótimas para promoção da perda do solo.

De acordo com este quadro, verificou-se eventos erosivos, tanto laminares quanto lineares, em quase todos os perfis. A erosão laminar demonstrou-se forte em porções do relevo caracterizadas por serem aplainadas, como no topo do Platô do Príncipe (Perfil 5) ou mesmo no topo do Platô abaixo do Pico Desejado (Perfil 7). Geralmente quando este tipo de erosão ocorria em porções mais onduladas, como as saias ou tálus abaixo do Pico da Bandeira, observava-se, também, o acompanhamento da erosão linear formando sulcos de ravinas e até, em alguns casos, como no terço inferior da borda do Morro Vermelho, na saia (tálus) abaixo do Pico do Elefante (Perfil 4), voçorocas de consideráveis proporções. De um modo geral, a erosão em sulcos, condicionante da formação de feições erosivas concentradas, ocorreu tanto em relevo mais ondulado, em rampas pedimentadas, como abaixo de platôs em descidas de maior declividade.
